**HONDA CR-V 120 HK MANUELL FORHJULSDRIFT**
**TESTDATO: 07.11.2025**
**KODE: 1864756**

**AE50966**

NBF Tilstandsrapport er utarbeidet av Norges Bilbransjeforbund og Forbrukerrådet.

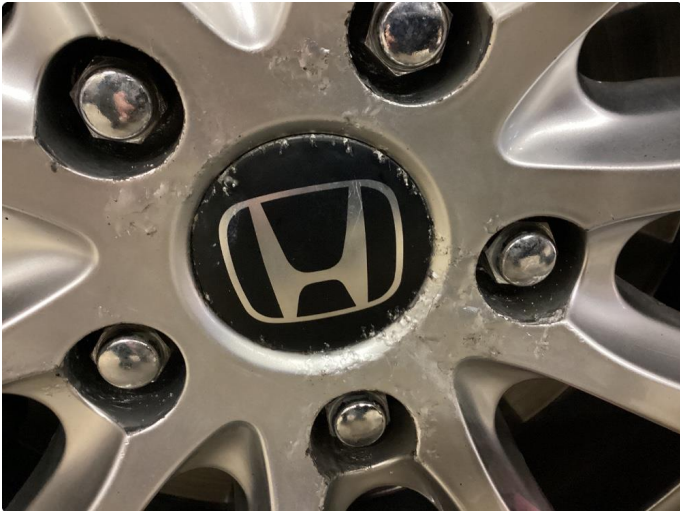
| Punkt | | Beskrivelse | Plassering |
|---|---|---|---|
| 1.1 | Dekk/Felger | betydelig oksidering | alle |

1.1 Betydelig oksidering
