SKODA OCTAVIA 200 HK AUTOMAT 4X4

TESTDATO: 11.09.2025

NBF Tilstandsrapport er utarbeidet av Norges Bilbransjeforbund og Forbrukerrådet.

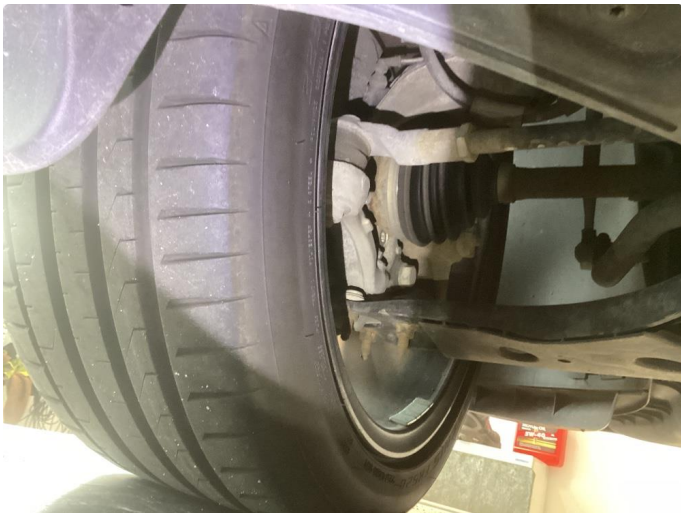
| Punkt | | Beskrivelse | Plassering |
|---|---|---|---|
| 1.1 | Dekk/Felger | Sommerdekk sliter noe mere innside | |

1.1 Sommerdekk sliter noe mere innside

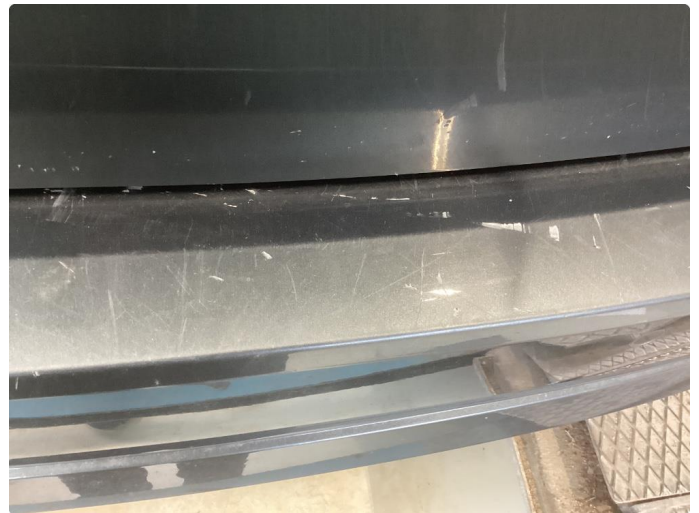
| Punkt | | Beskrivelse | Plassering |
|---|---|---|---|
| 1.2 | Støtfanger | Noe riper støtfanger bak. | |

1.2 Noe riper støtfanger bak.
