**TOYOTA COROLLA FORHJULSDRIFT**
**TESTDATO: 14.10.2025**
**KODE: 1838694**

**DS29812**

**61 031 KM**

**gasolinandele  
ctricityhybrid**
**CHASSISNR: SB1ZB3AE10E116571**
**BRUKTIMPORT: Nei**
**KJØRETØY: Personbil**
**FRIST FOR PKK: 19.04.2028**

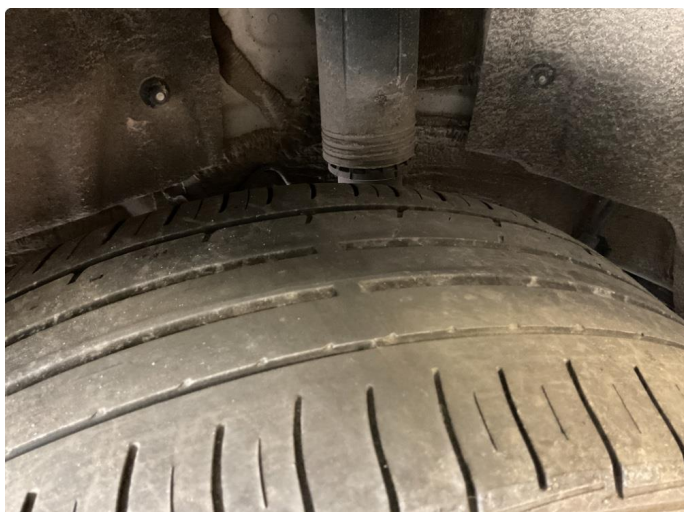
| Punkt | Beskrivelse | Plassering |
|---|---|---|
| 1.1 Dekk/Felger | for liten mønsterdybde sommerdekk/ Blir skiftet sommer dekk | |

1.1 For liten mønsterdybde sommerdekk/ Blir skiftet sommer dekk

| | VENSTRE FORAN | HØYRE FORAN | VENSTRE BAK | HØYRE BAK |
|---|---|---|---|---|
| MØNSTERDYBDE SOMMERDEKK (MM) | 1 | 2 | 2 | 1 |

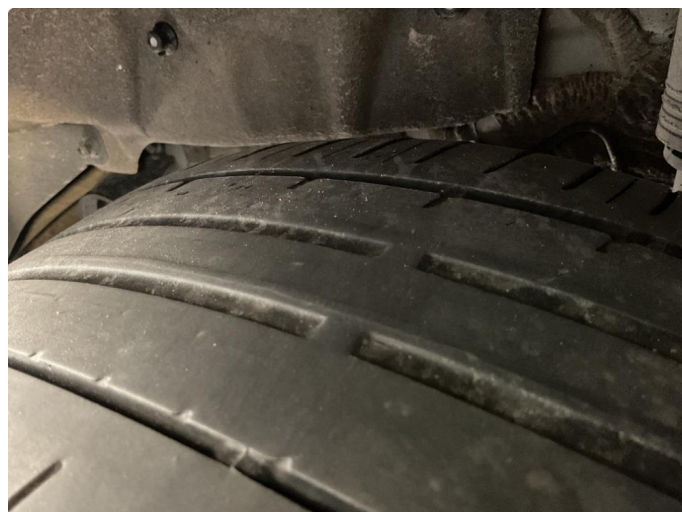
1.1 For liten mønsterdybde sommerdekk/ Blir skiftet sommer dekk
