TOYOTA PROACE 144 HK AUTOMAT FORHJULSDRIFT

TESTDATO: 10.11.2025

CHASSISNR: YARVFEHS7GZ249786

## OPPSUMMERT STATUS PÅ KJØRETØY

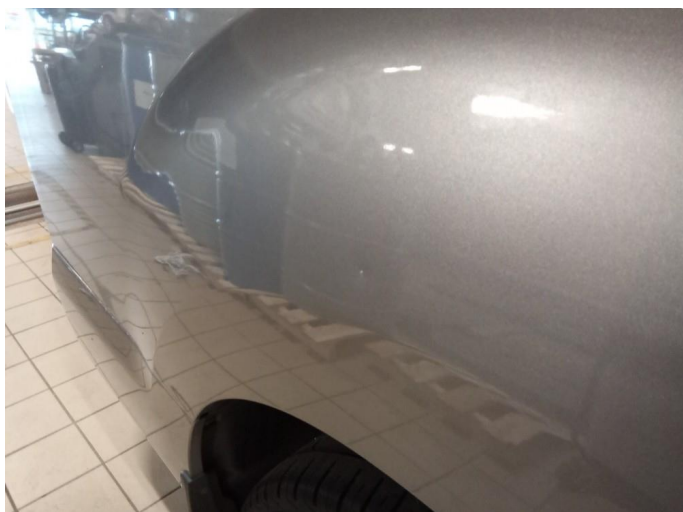
| Punkt | | Beskrivelse | Plassering |
|---|---|---|---|
| 1.1 | Skjermer | bulk | høyre bak |

1.1 Bulk

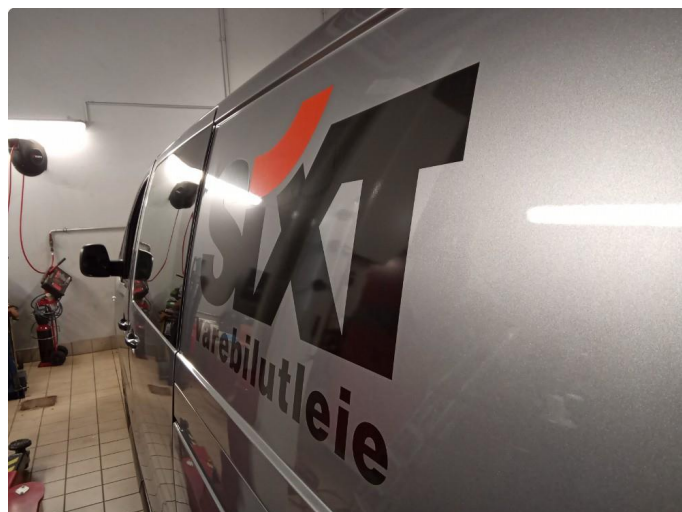
| Punkt | | Beskrivelse | Plassering |
|---|---|---|---|
| 1.2 | Skjermer | bulk | høyre bak - venstre bak |

1.2 Bulk

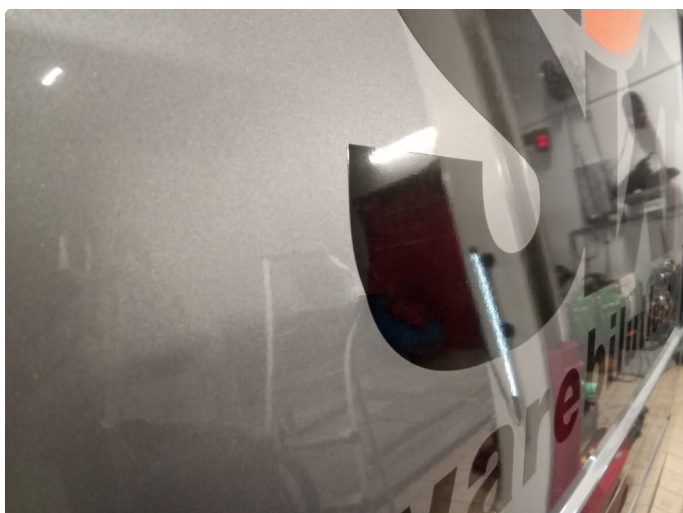
1.2 Bulk

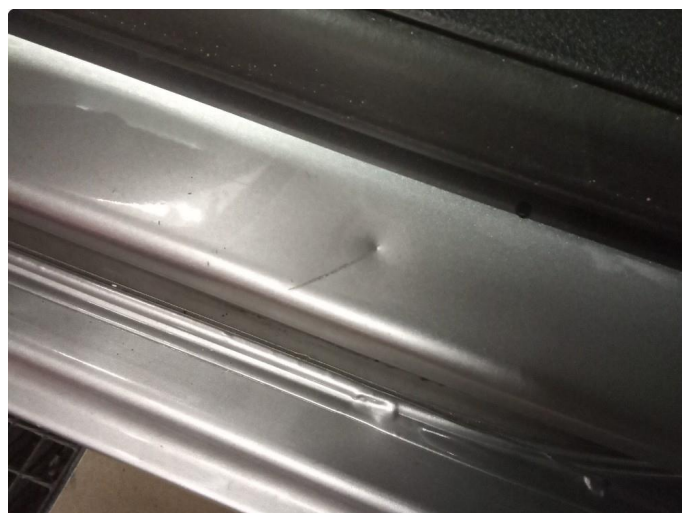
| Punkt | | Beskrivelse | Plassering |
|---|---|---|---|
| 1.3 | Døråpning | bulk(er) med lakkskade | høyre bak |

1.3 Bulk(er) med lakkskade

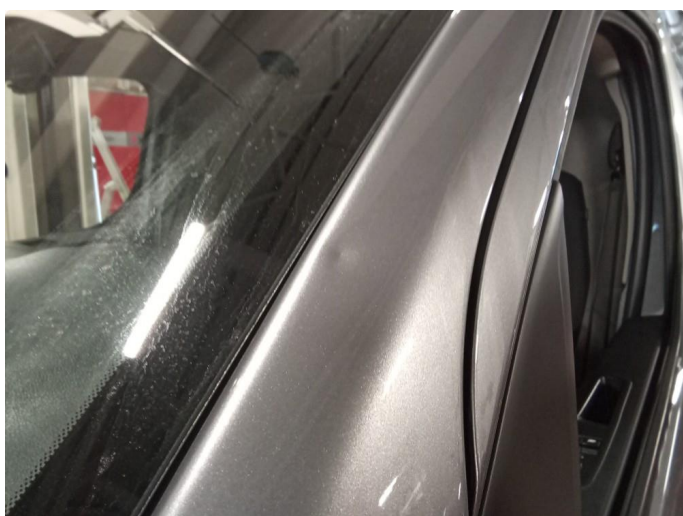
| Punkt | | Beskrivelse | Plassering |
|---|---|---|---|
| 1.4 | Stolpe | bulk | venstre foran |

1.4 Bulk
