**TOYOTA PROACE FORHJULSDRIFT**
**TESTDATO: 09.09.2025**
**KODE: 1805338**

**EF21375**

NBF Tilstandsrapport er utarbeidet av Norges Bilbransjeforbund og Forbrukerrådet.

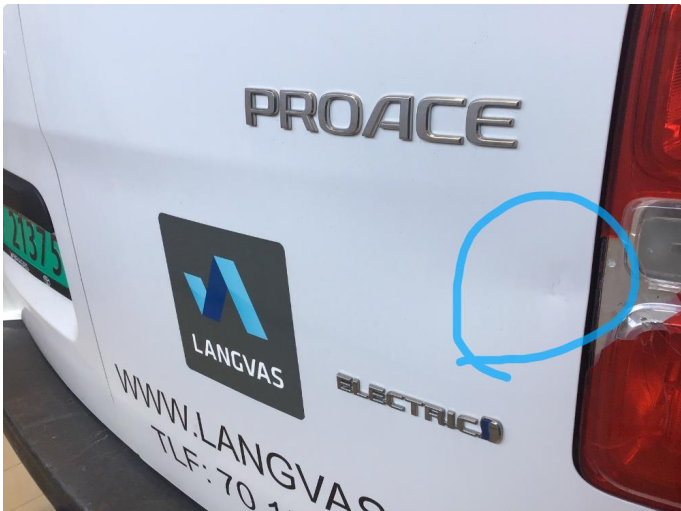
| Punkt | Beskrivelse | Plassering |
|---|---|---|
| 1.1 Dører | bulk med lakkskade | |

1.1 Bulk med lakkskade

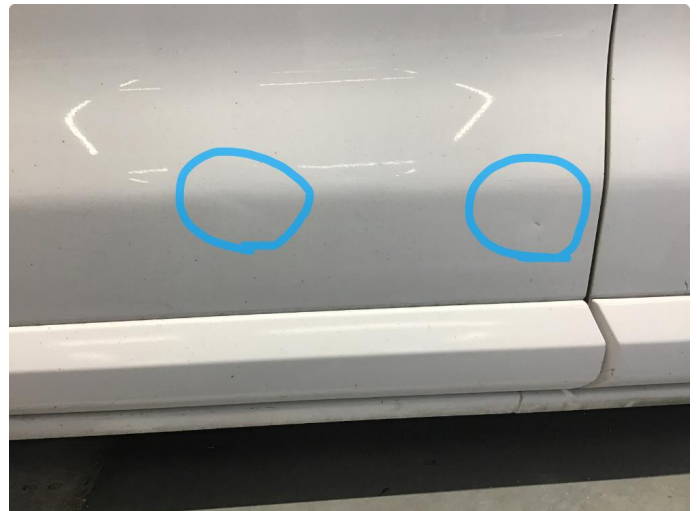
| Punkt | Beskrivelse | Plassering |
|---|---|---|
| 1.2 Dører | bulk med lakkskade | |

1.2 Bulk med lakkskade

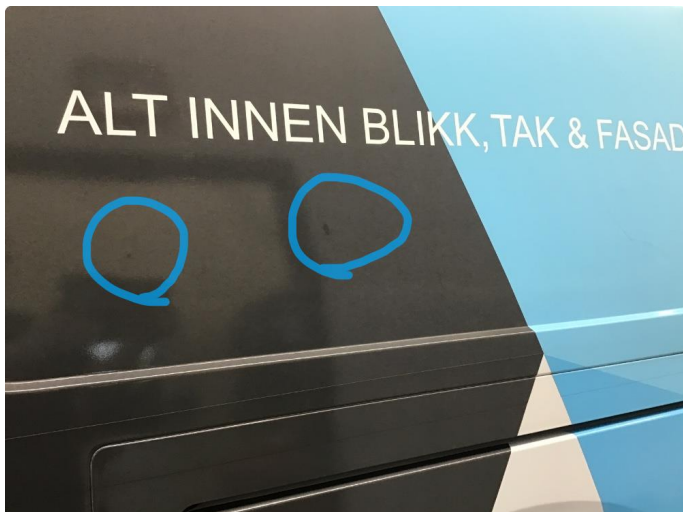
| Punkt | Beskrivelse | Plassering |
|---|---|---|
| 1.3 Skjermer | bulk | |

1.3 Bulk

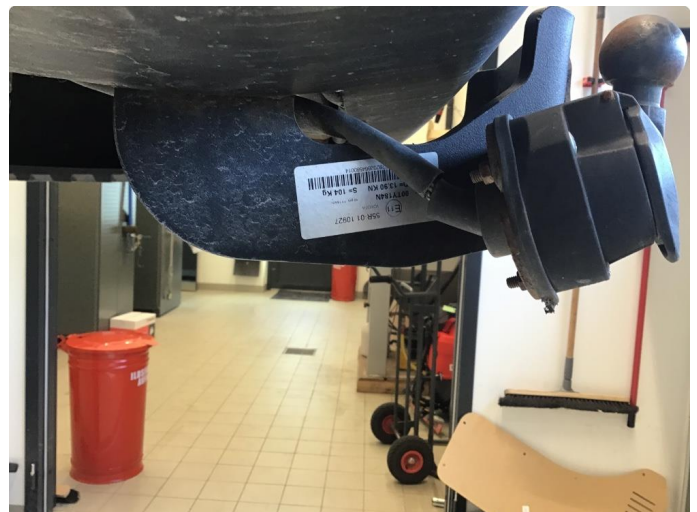
| Punkt | Beskrivelse | Plassering |
|---|---|---|
| 1.4 Tilhengerfeste | tilhengerkontakt- innfesting skadet | |

1.4 Tilhengerkontakt- innfesting skadet

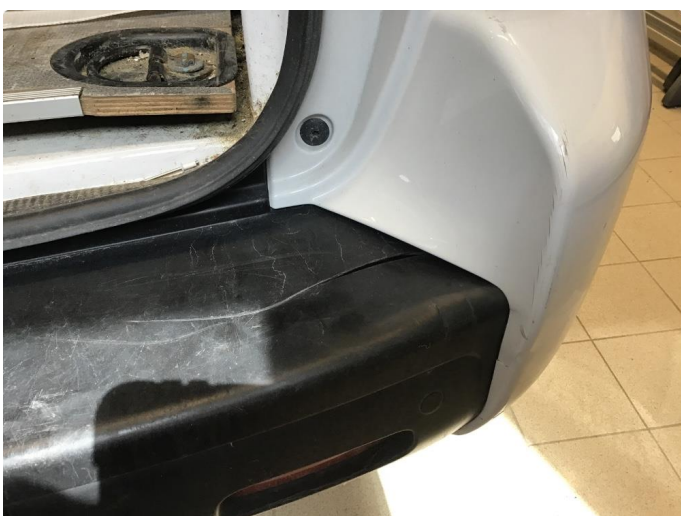
| Punkt | Beskrivelse | Plassering |
|---|---|---|
| 1.5 Støtfanger | sprukket | |

1.5 Sprukket

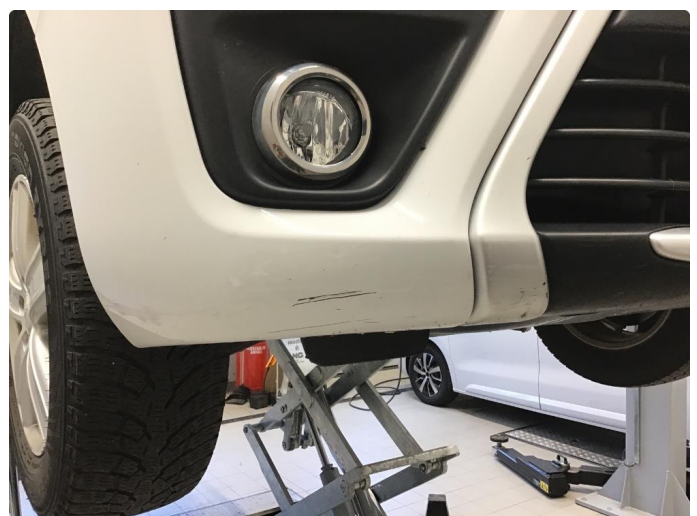
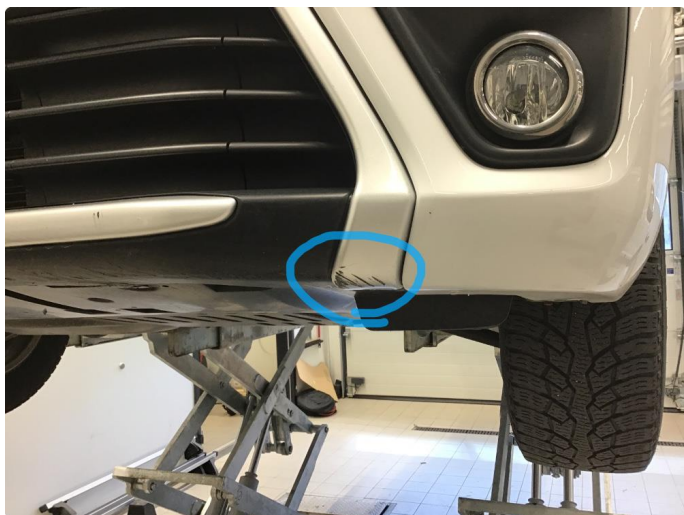
| Punkt | Beskrivelse | Plassering |
|---|---|---|
| 1.6 Støtfanger | ripe(r) ned til grunning | |

1.6 Ripe(r) ned til grunning

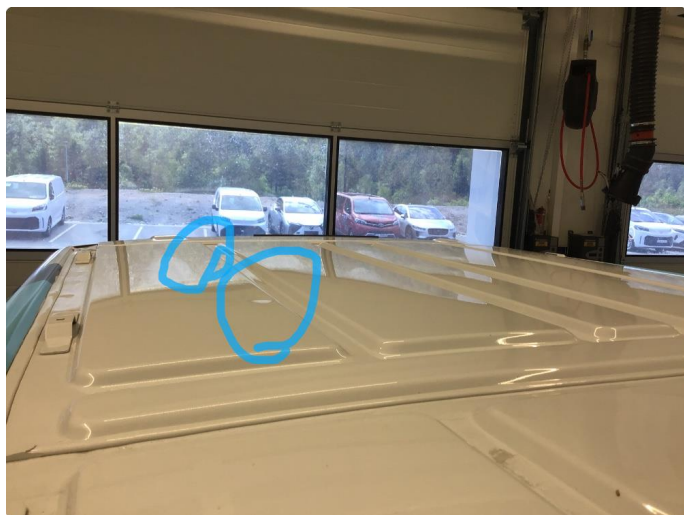
| Punkt | Beskrivelse | Plassering |
|---|---|---|
| 1.7 Tak | bulk | |

1.7 Bulk
