TOYOTA PROACE FORHJULSDRIFT

TESTDATO: 09.09.2025

EF21375

NBF Tilstandsrapport er utarbeidet av Norges Bilbransjeforbund og Forbrukerrådet.

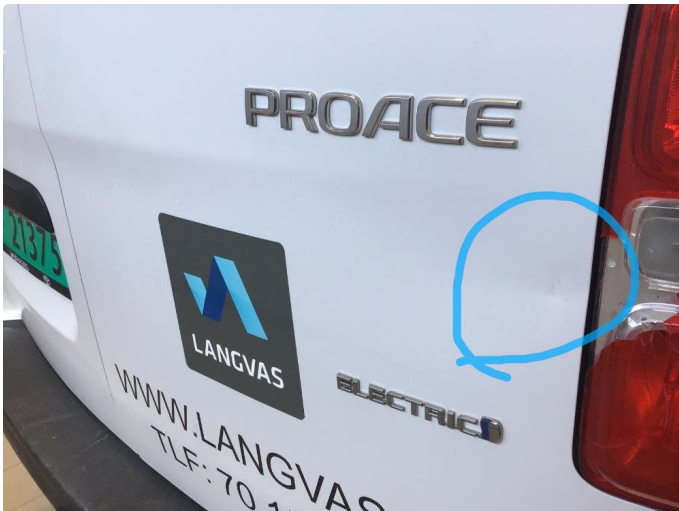
| Punkt | Beskrivelse | Plassering |
|---|---|---|
| 1.1 Dører | bulk med lakkskade | |

1.1 Bulk med lakkskade

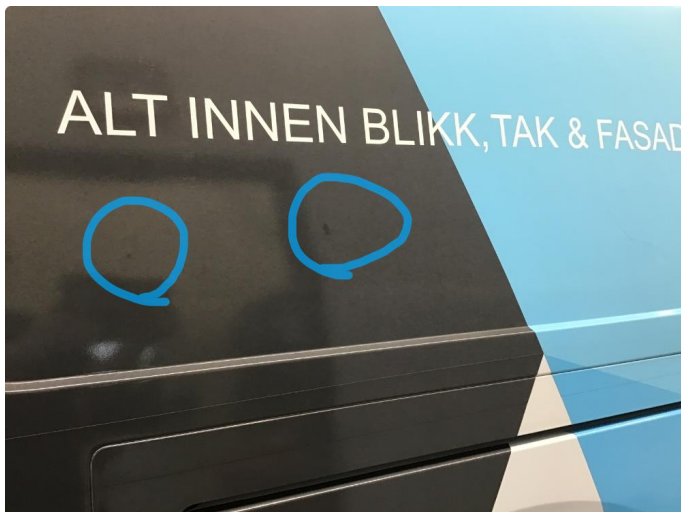
| Punkt | Beskrivelse | Plassering |
|---|---|---|
| 1.3 Skjermer | bulk | |

1.3 Bulk

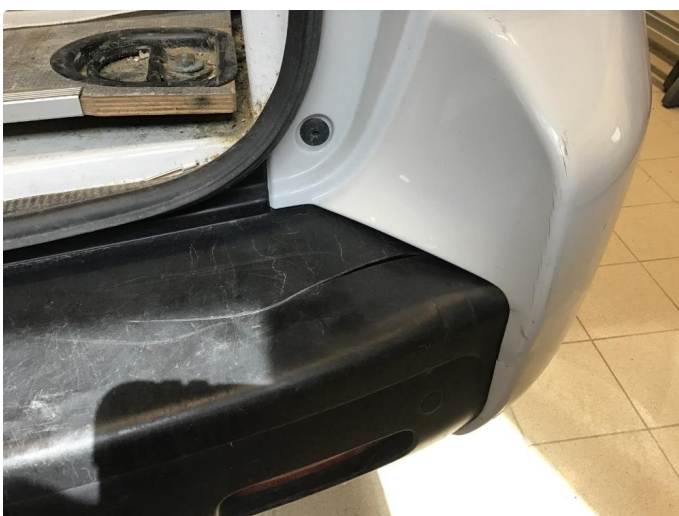
| Punkt | Beskrivelse | Plassering |
|---|---|---|
| 1.5 Støtfanger | sprukket | |

1.5 Sprukket
