# NAF Bruktbiltest

**Testdato**  
30.06.2025

| <b>Modell</b> | e-tron 50 | <b>Motoreffekt</b> | 115 kW |
| <b>Registreringsnr.</b> | EB24347 | <b>Drivstofftype</b> | Elektrisk |

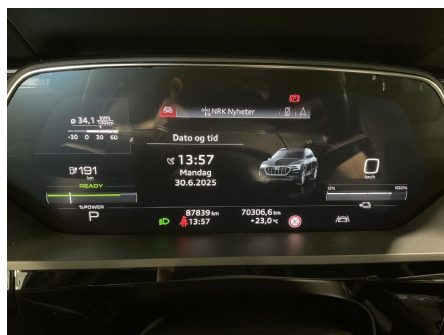
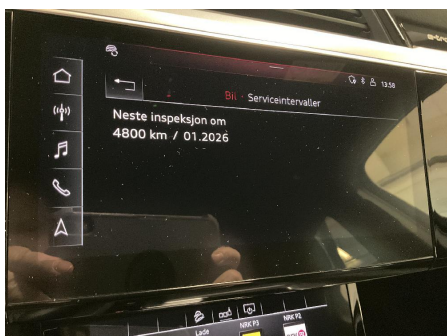
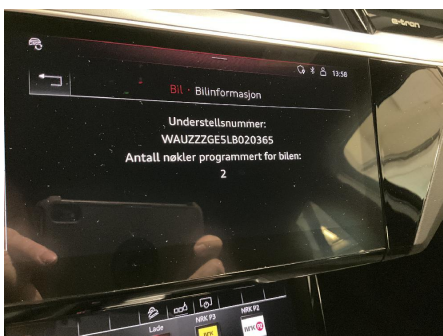
| Ref.Id | Opplysning | Resultat | Beskrivelse |
|---|---|---|---|
| 4.13 | Service/ Dokum. | Bilen har digital servicebok, denne er ikke kontrollert av NAF | |

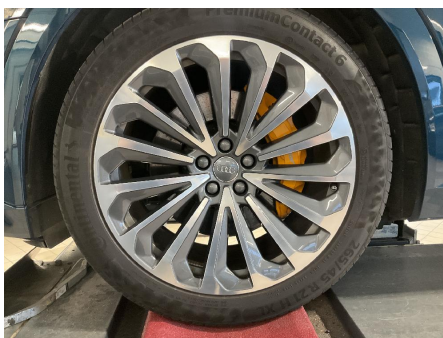
**23. Felg**

| Ref.Id | Repareres | Resultat | Beskrivelse |
|---|---|---|---|
| 66.8 | Felg | Vesentlig ripe / hakk inn til grunnmaterialet: | Høyre foran |

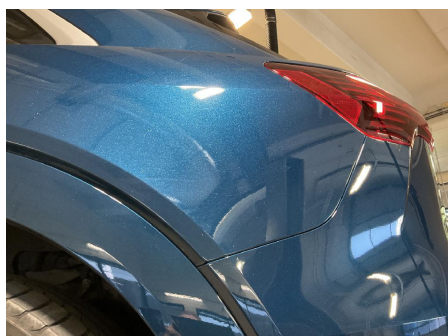
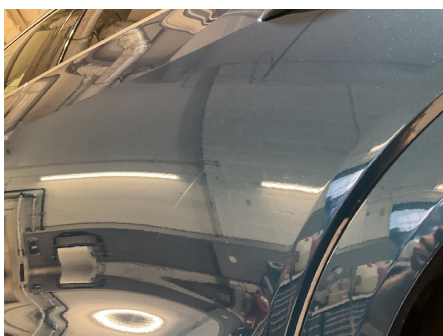
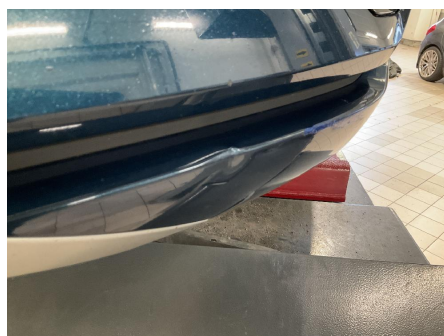
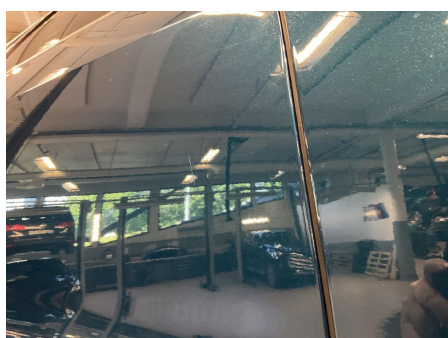
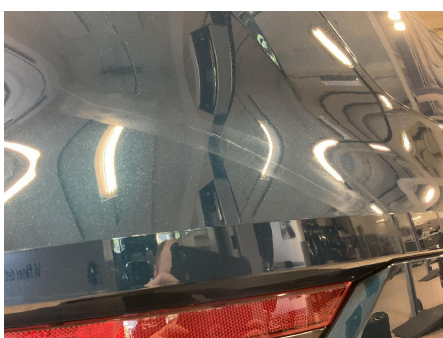
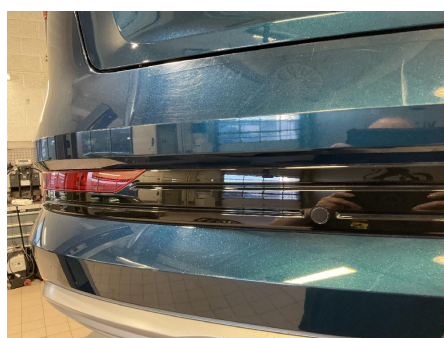
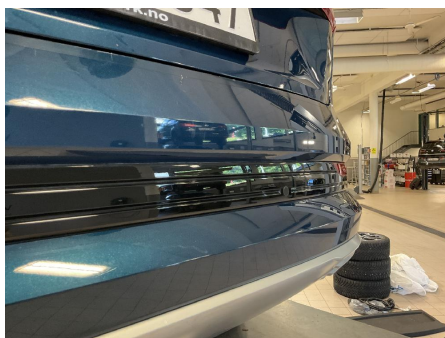
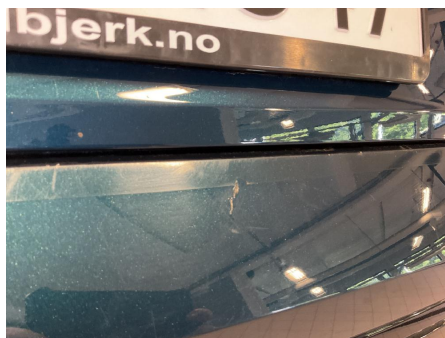
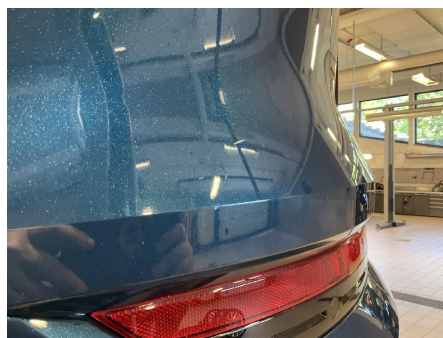
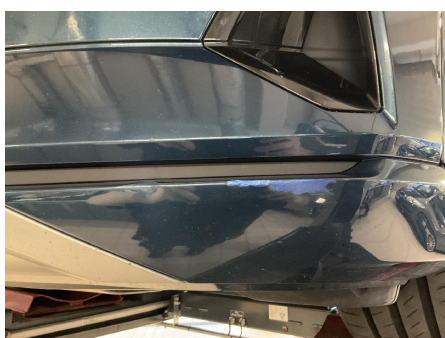
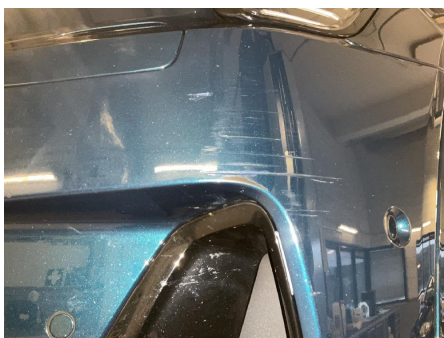
| Ref.Id | Opplysning | Resultat | Beskrivelse |
|---|---|---|---|
| 86.18 | Lakk / karosseri utvendig | Diverse småbulker/lakkriper | |
| 86.19 | | Småbulker: | Støtfanger foran,<br>Støtfanger bak |
