TOYOTA COROLLA FORHJULSDRIFT

TESTDATO: 04.07.2025

CHASSISNR: SB1Z93BE80E350670

NBF Tilstandsrapport er utarbeidet av Norges Bilbransjeforbund og Forbrukerrådet.

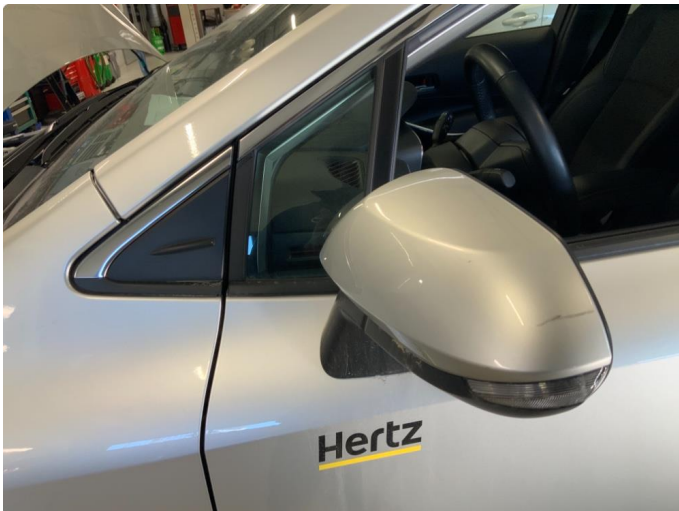
| Punkt | Beskrivelse | Plassering |
|---|---|---|
| 1.1    Speil | speilhus riper. NORMAL SLITASJE | venstre foran |

1.1 Speilhus riper. NORMAL SLITASJE
