VOLKSWAGEN AMAROK 241 HK AUTOMAT 4X4

TESTDATO: 14.11.2025

KJ61192

CHASSISNR: WV4ZZZT18PS016640

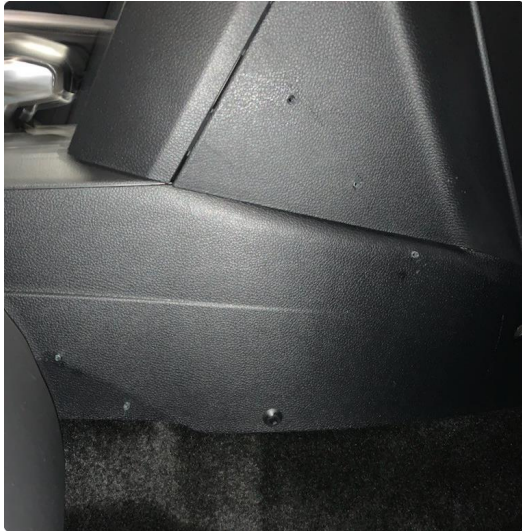
| Punkt | Beskrivelse | Plassering |
|---|---|---|
| 2.1 Dashbord | Noe merker etter utstyr. | |

2.1 Noe merker etter utstyr.
