SKODA OCTAVIA 116 HK AUTOMAT FORHJULSDRIFT

TESTDATO: 25.11.2025

DR52653

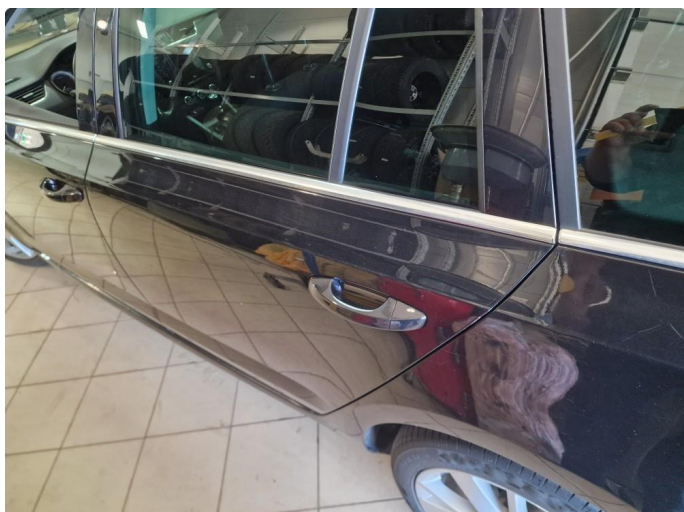
| Punkt | | Beskrivelse | Plassering |
|---|---|---|---|
| 1.1 | Dører | Liten lakkskade | |

1.1 Liten lakkskade

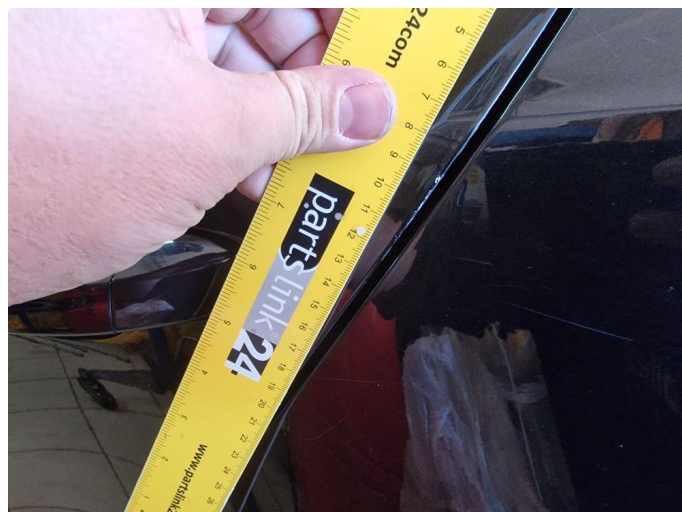
1.1 Liten lakkskade

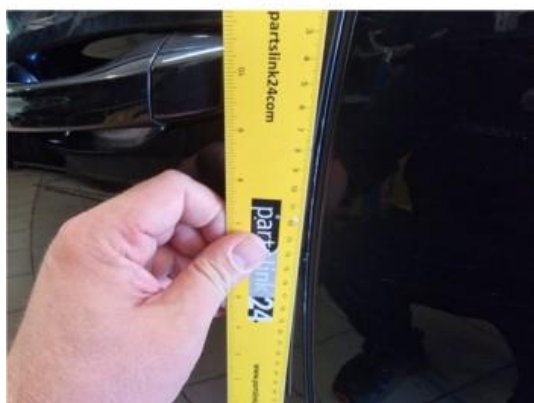
| Punkt | | Beskrivelse | Plassering |
|---|---|---|---|
| 1.2 | Dører | Liten lakkskade | |

1.2 Liten lakkskade

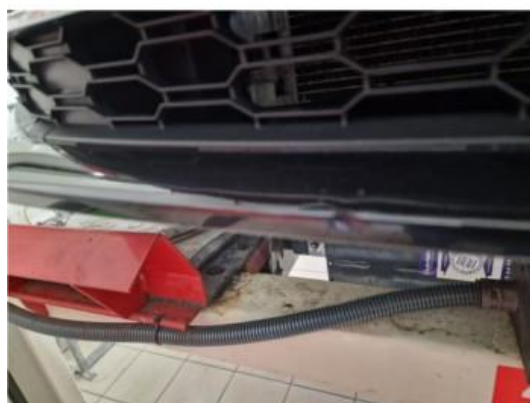
| Punkt | | Beskrivelse | Plassering |
|---|---|---|---|
| 1.4 | Støtfanger | Liten skade | |

1.4 Liten skade
