VOLKSWAGEN ID.3 BAKHJULSDRIFT

TESTDATO: 14.10.2025

EE57164

NBF Tilstandsrapport er utarbeidet av Norges Bilbransjeforbund og Forbrukerrådet.

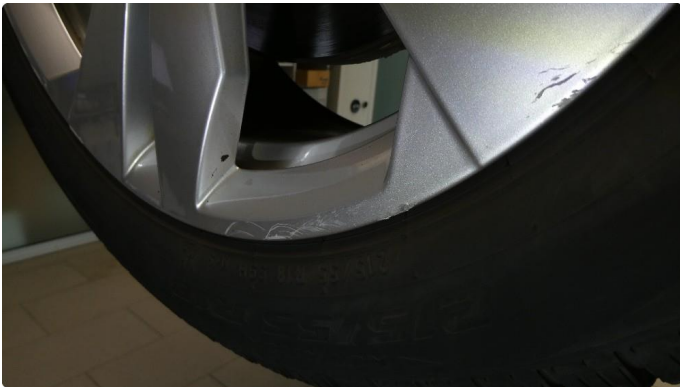
| Punkt | | Beskrivelse | Plassering |
|---|---|---|---|
| 1.1 | Dekk/Felger | kantkjørt felg | |

1.1 Kantkjørt felg

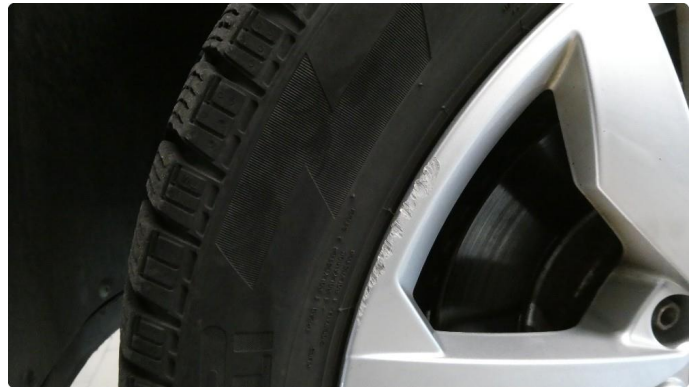
1.1 Kantkjørt felg

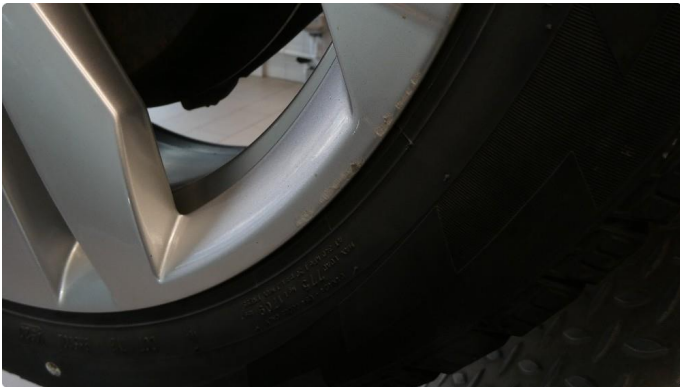
1.1 Kantkjørt felg

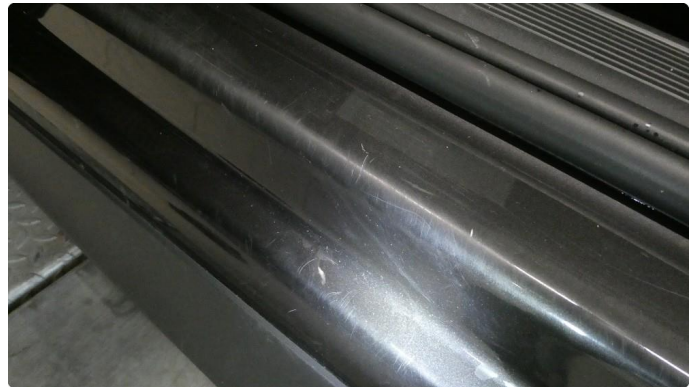
| Punkt | | Beskrivelse | Plassering |
|---|---|---|---|
| 1.2 | Terskler/innlastningssone | riper | venstre foran |

1.2 Riper

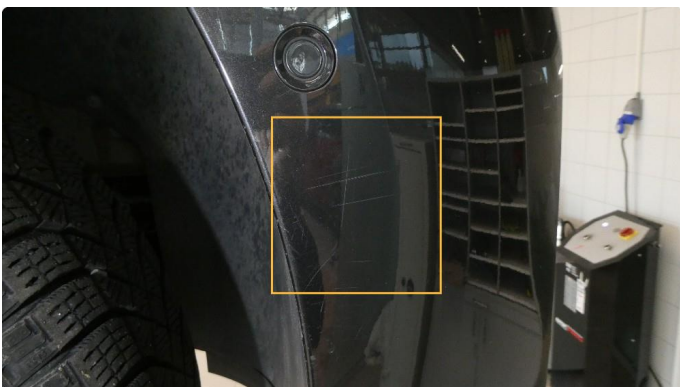
| Punkt | | Beskrivelse | Plassering |
|---|---|---|---|
| 1.3 | Støtfanger | ripe(r) | foran |

1.3 Ripe(r)

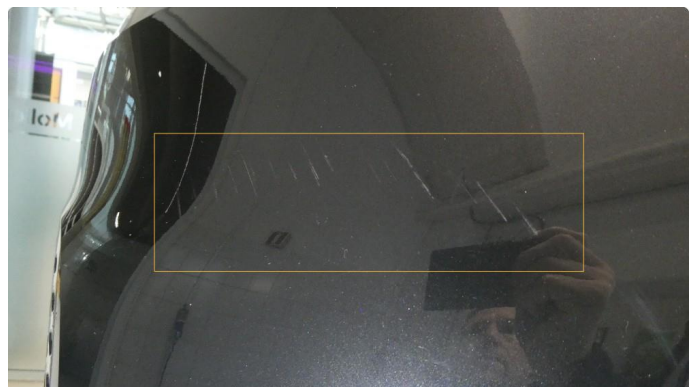
1.3 Ripe(r)

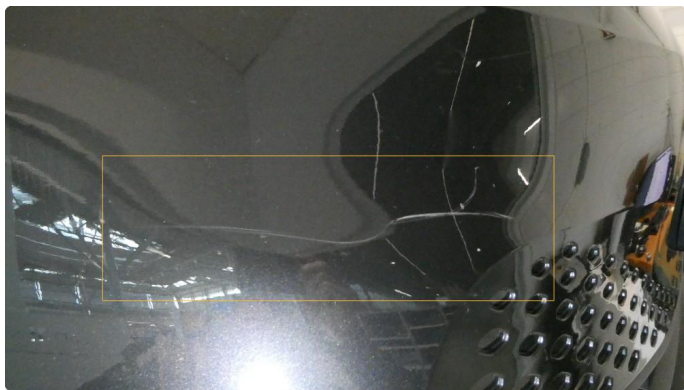
1.3 Ripe(r)

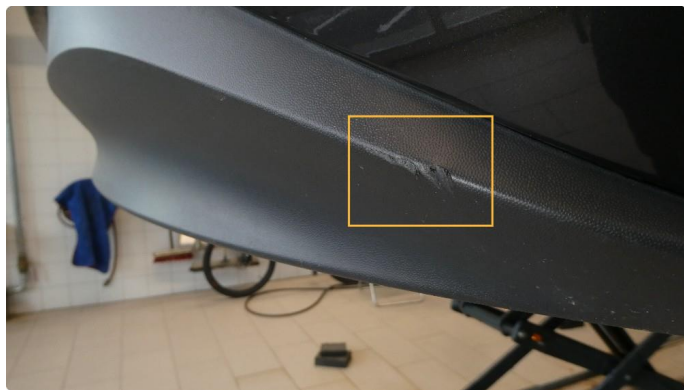
| Punkt | | Beskrivelse | Plassering |
|---|---|---|---|
| 1.4 | Støtfanger | ripe(r) | høyre bak |

1.4 Ripe(r)
