TOYOTA COROLLA FORHJULSDRIFT

TESTDATO: 11.11.2025

AY46193

CHASSISNR: SB1ZB3AE80E002194

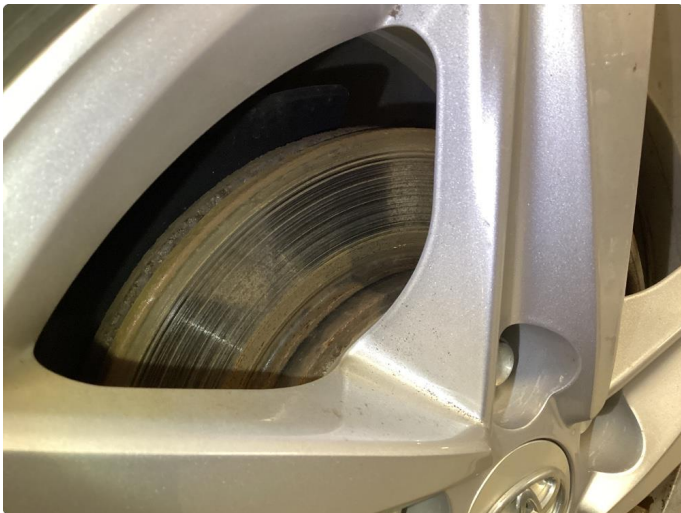
| Punkt | | Beskrivelse | Plassering |
|---|---|---|---|
| 1.1 | Skiver | rust. KJØRES RENE NÅR BILEN TAS I BRUK. | |

1.1 Rust. KJØRES RENE NÅR BILEN TAS I BRUK.

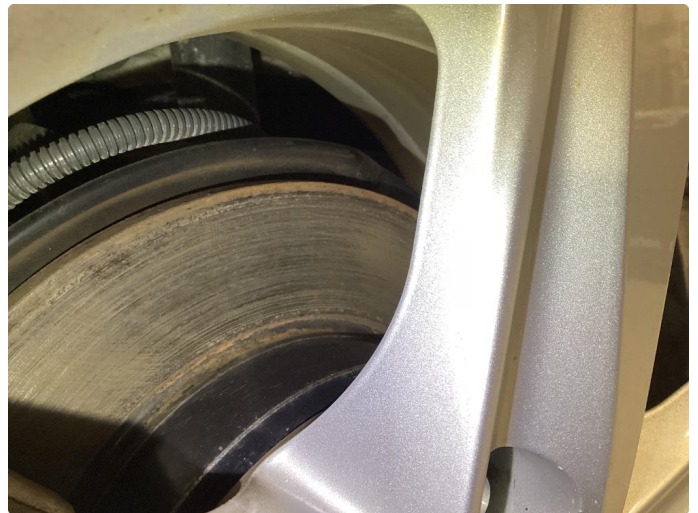
1.1 Rust. KJØRES RENE NÅR BILEN TAS I BRUK.
