# Tilstandsrapport

HYUNDAI KONA 2WD

TESTDATO: 12.11.2025

CHASSISNR: KMHK581GFKU034716

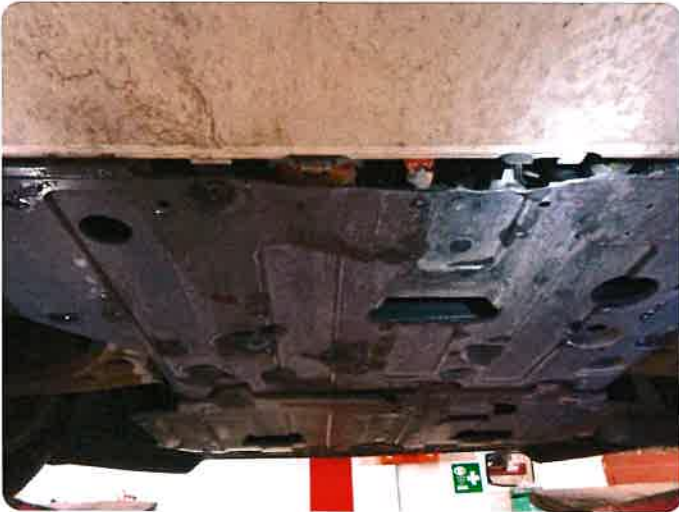
| PUNKT | BESKRIVELSE | PLASSERING | PÅKOST |
|---|---|---|---|
| 1.1 Under bil | Beskyttelsesplate skadet/mangler. 2stk plater under motor og girkasse sprukket | | |

1.1 Beskyttelsesplate skadet/mangler  
2stk plater under motor og girkasse sprukket

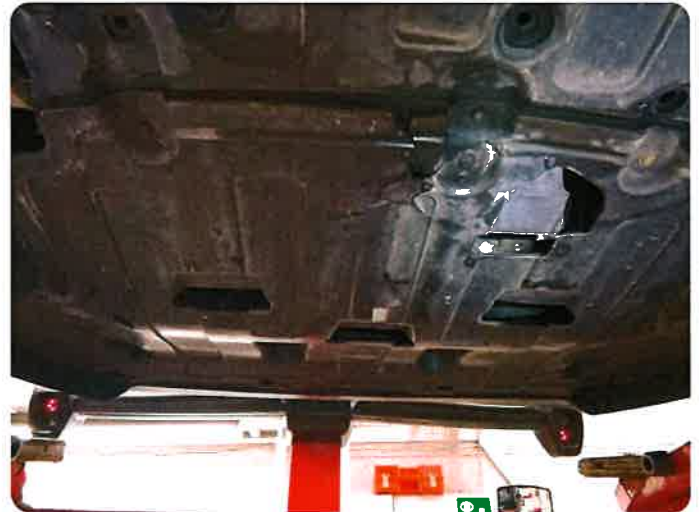
1.1 Beskyttelsesplate skadet/mangler  
2stk plater under motor og girkasse sprukket

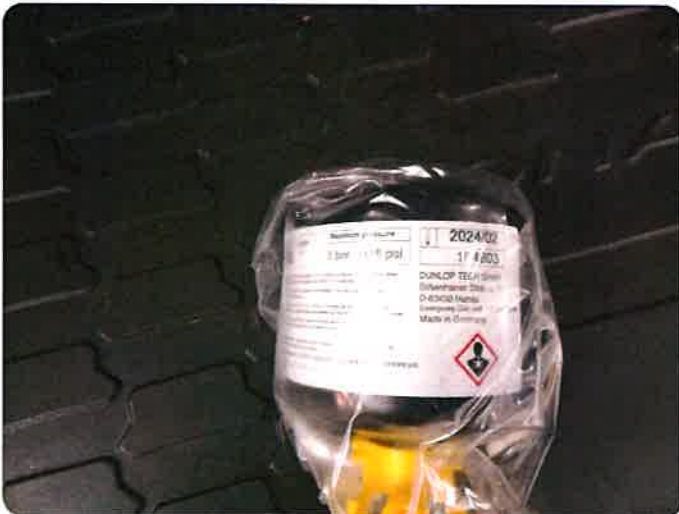
| PUNKT | BESKRIVELSE | PLASSERING | PÅKOST |
|---|---|---|---|
| 1.2 Dekk/Felger | Dato på rep sett utgått | | |

1.2 Øvrige feil  
Dato på rep sett utgått

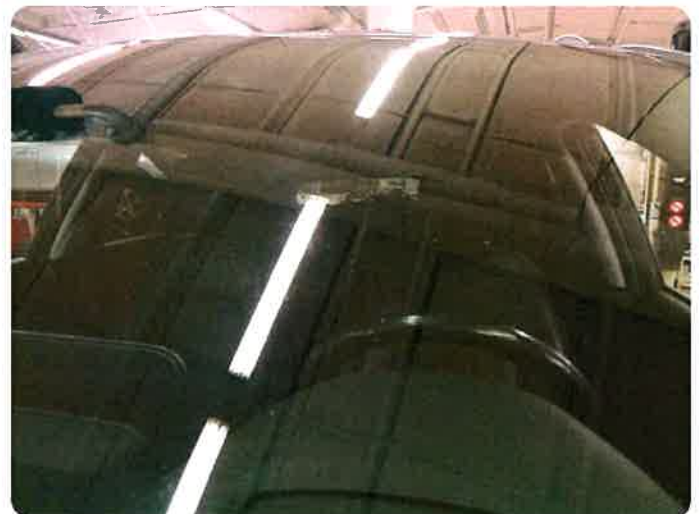
| PUNKT | BESKRIVELSE | PLASSERING | PÅKOST |
|---|---|---|---|
| 1.3 Frontvindu | Steinsprut. | | |

1.3 Steinsprut

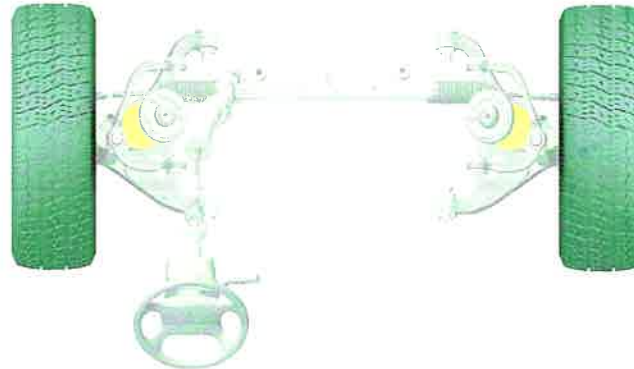
Samlet spredning foran

For mye Camber fører til  
slitasje på dekkskulder  
og håndt.vansker.

**Vi anbefaler en omfattende kontroll av innstillingen**

Dette kjøretøyets styrevinkelsensor kan kreve kalibrering med et OEM-skanneverktøy etter innstilling.
