TOYOTA COROLLA FORHJULSDRIFT

TESTDATO: 13.11.2025

CHASSISNR: SB1ZB3AE30E124994

NBF Tilstandsrapport er utarbeidet av Norges Bilbransjeforbund og Forbrukerrådet.

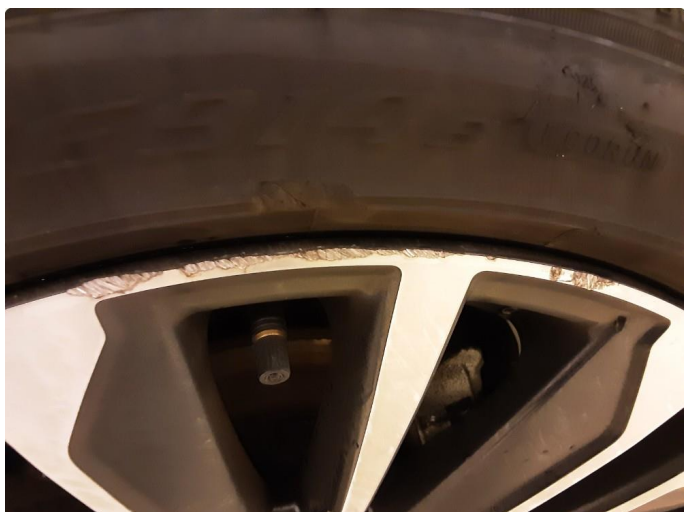
| Punkt | | Beskrivelse | Plassering |
|---|---|---|---|
| 1.1 | Dekk/Felger | kantkjørt felg Diamond Cut | |

1.1 Kantkjørt felg Diamond Cut

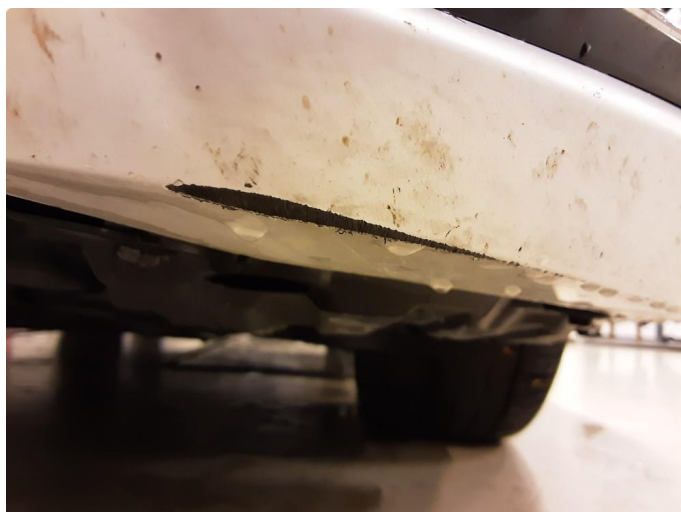
| Punkt | | Beskrivelse | Plassering |
|---|---|---|---|
| 1.2 | Støtfanger | skrubbskader underkant | |

1.2 Skrubbskader underkant

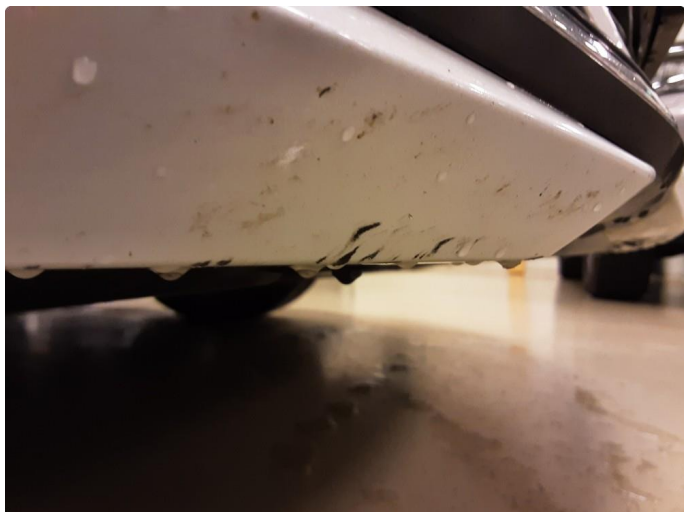
1.2 Skrubbskader underkant

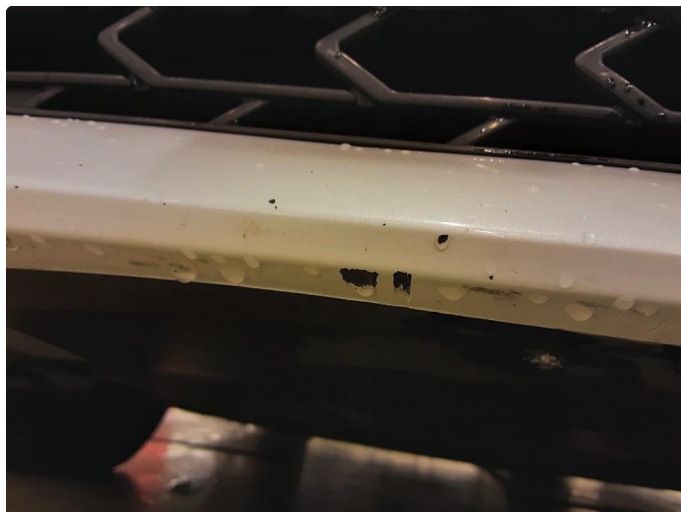
1.2 Skrubbskader underkant
