POLESTAR 2 4X4

TESTDATO: 13.11.2025

CHASSISNR: LPSVSEDEEML001293

NBF Tilstandsrapport er utarbeidet av Norges Bilbransjeforbund og Forbrukerrådet.

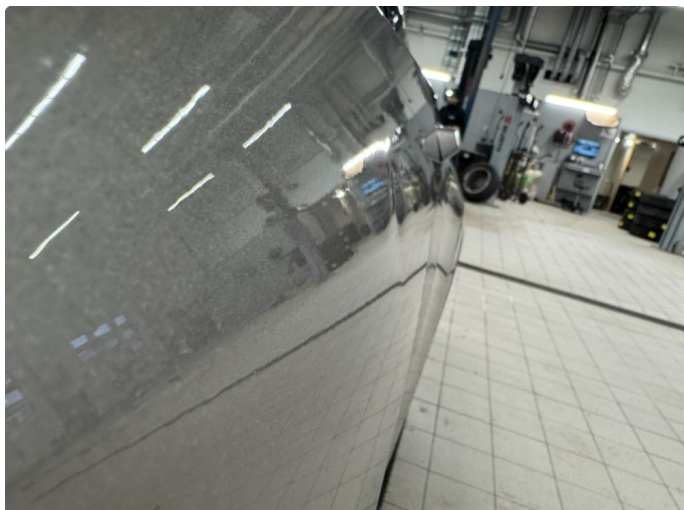
| Punkt | Beskrivelse | Plassering |
|---|---|---|
| 1.1 Dører | p-bulk | venstre bak |

1.1 P-bulk

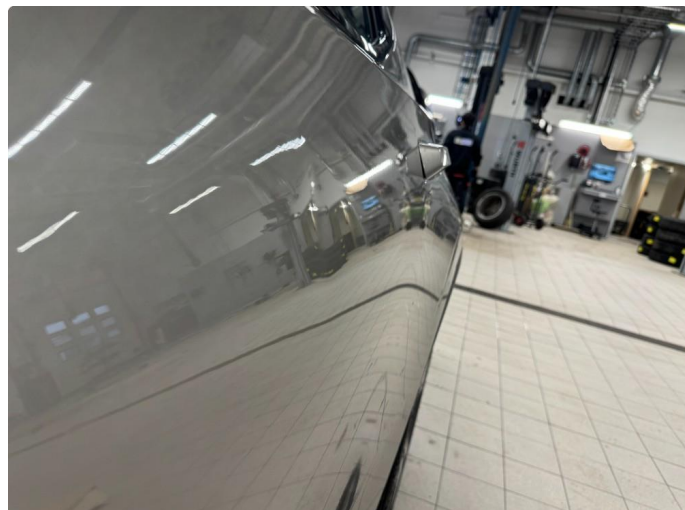
1.1 P-bulk

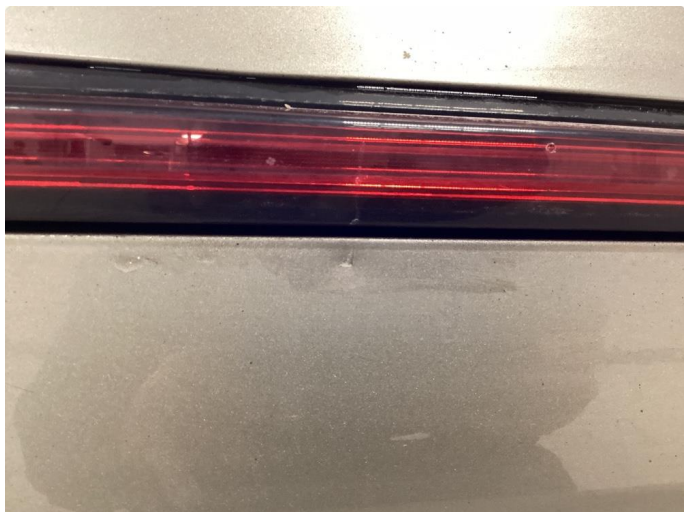
| Punkt | Beskrivelse | Plassering |
|---|---|---|
| 1.2 Bakluke | skade | venstre bak |

1.2 Skade

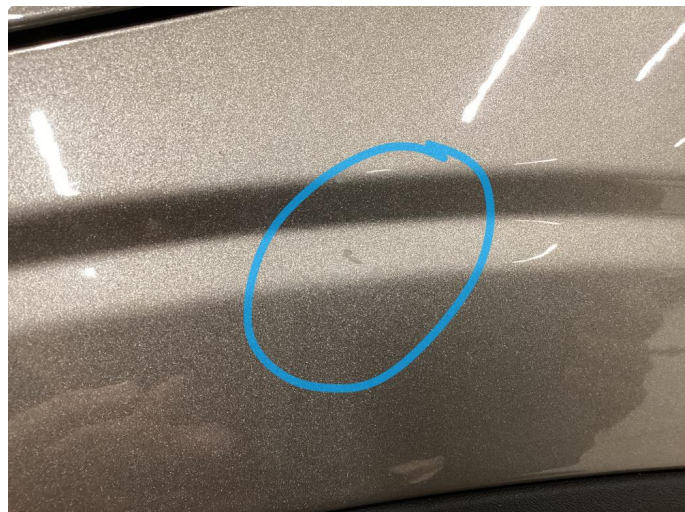
| Punkt | Beskrivelse | Plassering |
|---|---|---|
| 1.3 Skjermer | skade | venstre bak |

1.3 Skade

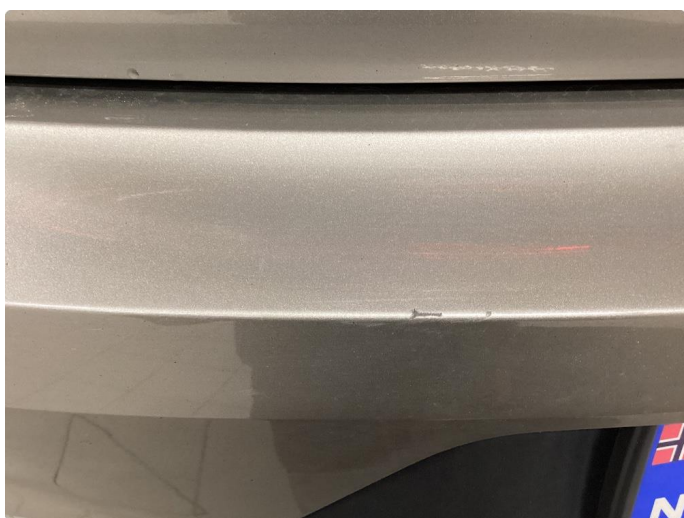
| Punkt | Beskrivelse | Plassering |
|---|---|---|
| 1.4 Støtfanger | skade | |

1.4 Skade
