MITSUBISHI L200 150 HK AUTOMAT 4X4

TESTDATO: 13.11.2025

SX18075

NBF Tilstandsrapport er utarbeidet av Norges Bilbransjeforbund og Forbrukerrådet.

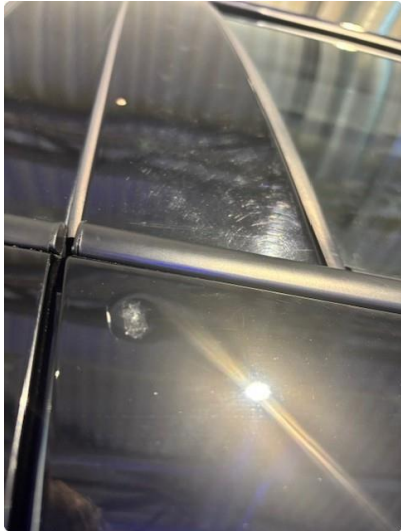
1.1 Div riper og parkeringsbulker rundt bilen.

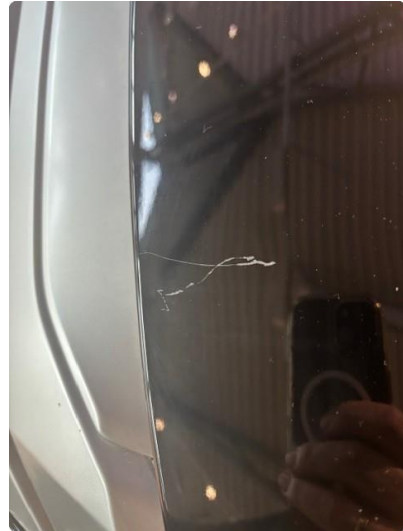
1.1 Div riper og parkeringsbulker rundt bilen.

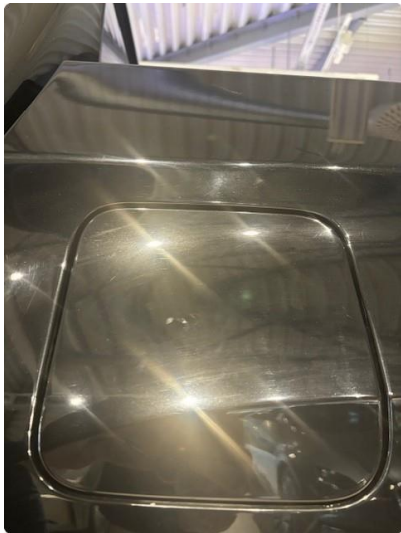
1.1 Div riper og parkeringsbulker rundt bilen.

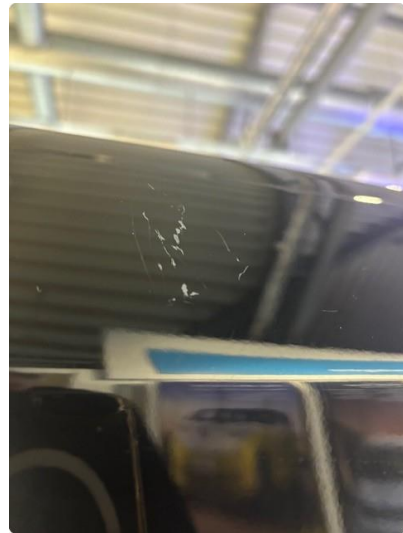
1.1 Div riper og parkeringsbulker rundt bilen.

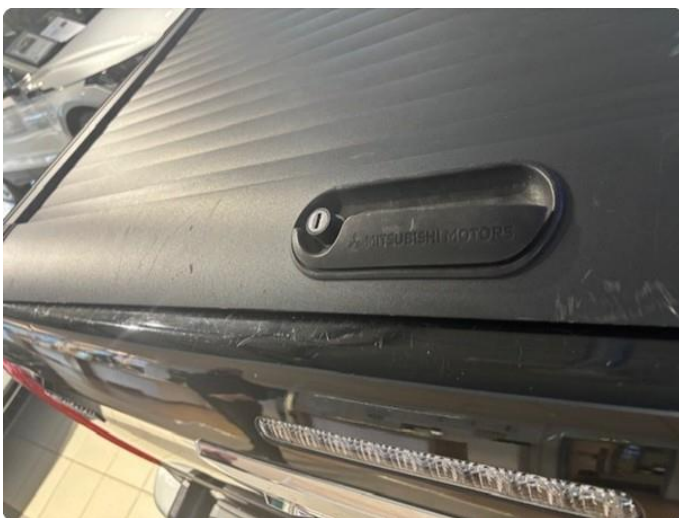
1.1 Div riper og parkeringsbulker rundt bilen.

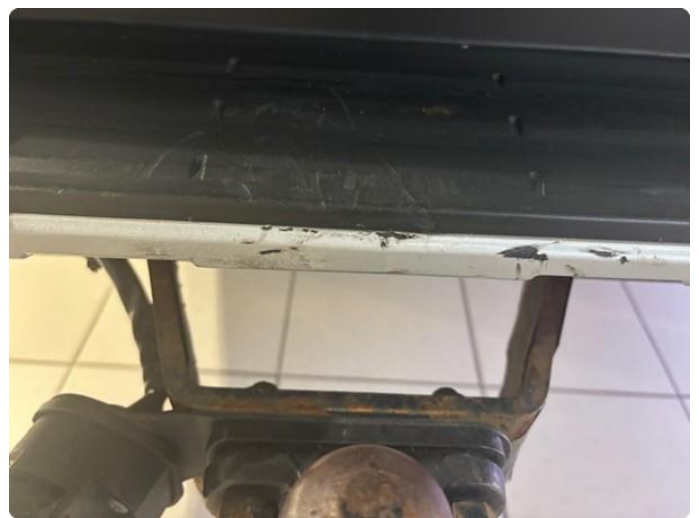
1.1 Div riper og parkeringsbulker rundt bilen.

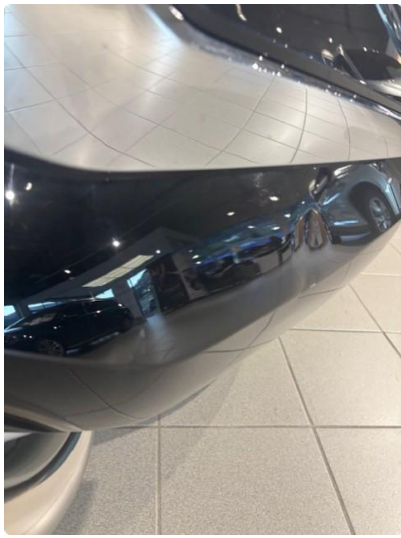
1.1 Div riper og parkeringsbulker rundt bilen.
