**TOYOTA C-HR FORHJULSDRIFT**
**TESTDATO: 11.11.2025**
**KODE: 1867991**

**NF84953**

NBF Tilstandsrapport er utarbeidet av Norges Bilbransjeforbund og Forbrukerrådet.

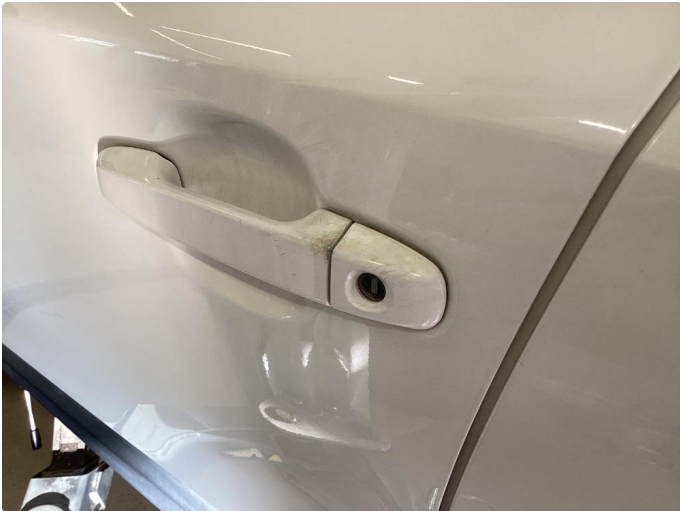
| Punkt | Beskrivelse | Plassering |
|---|---|---|
| 1.1 Dører | håndtak lakkskadet/flasser | |

1.1 Håndtak lakkskadet/flasser

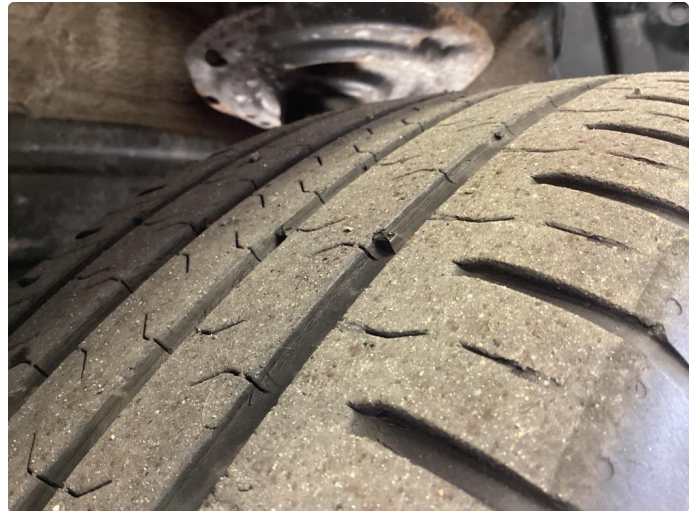
| Punkt | Beskrivelse | Plassering |
|---|---|---|
| 1.2 Dekk/Felger | for liten mønsterdybde sommerdekk | |

1.2 For liten mønsterdybde sommerdekk

| | VENSTRE FORAN | HØYRE FORAN | VENSTRE BAK | HØYRE BAK |
|---|---|---|---|---|
| MØNSTERDYBDE SOMMERDEKK (MM) | 4 | 4 | 3 | 3 |

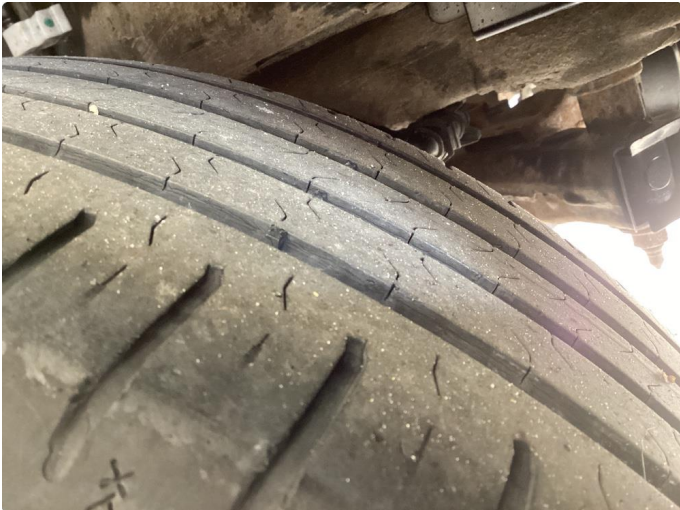
1.2 For liten mønsterdybde sommerdekk
