## BE26407 - 2020 Ford Ranger 2.0 RAPTOR DOBLE CAB Pickup

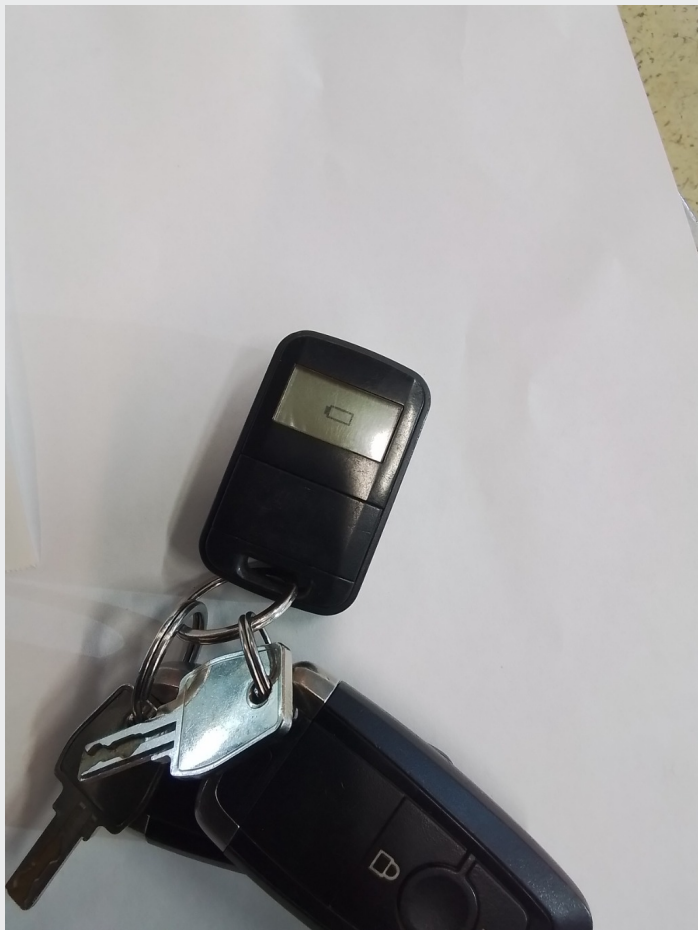
1.4 Webastonøkket tom for strøm

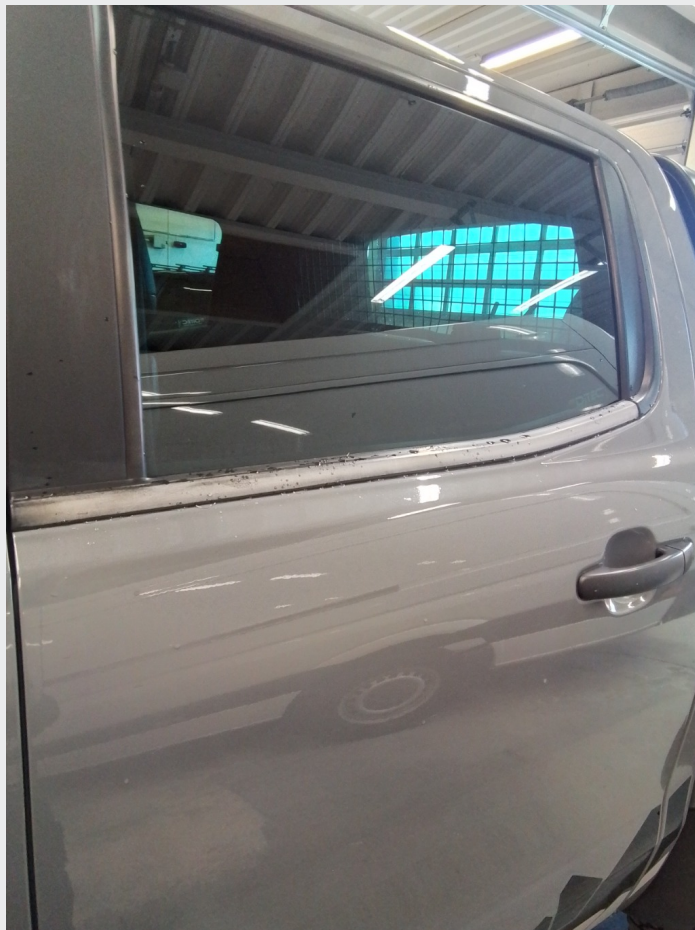
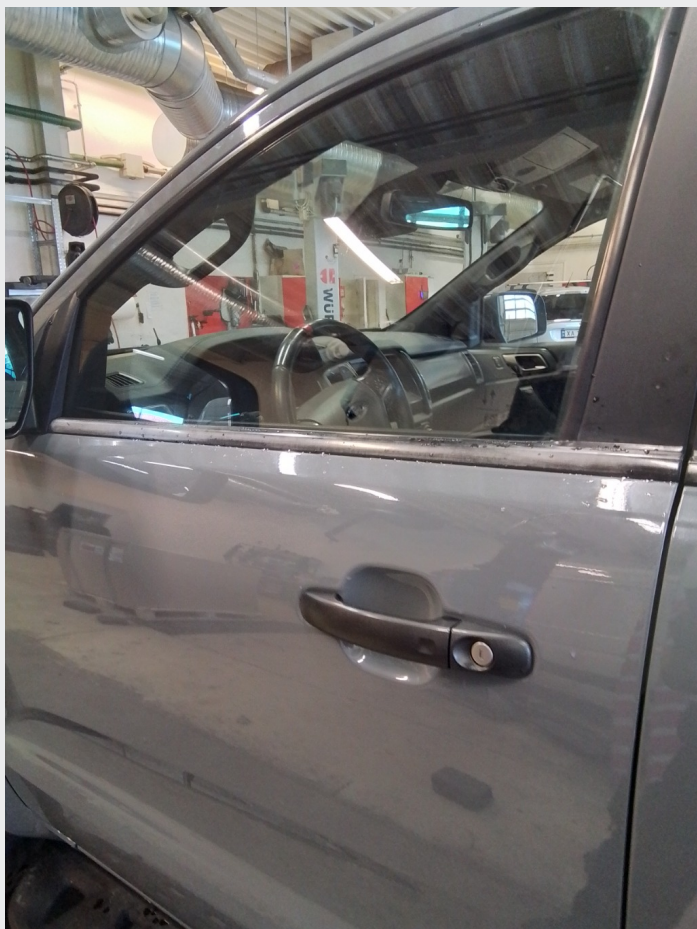
2.5 Lister dører venstre side misfarget

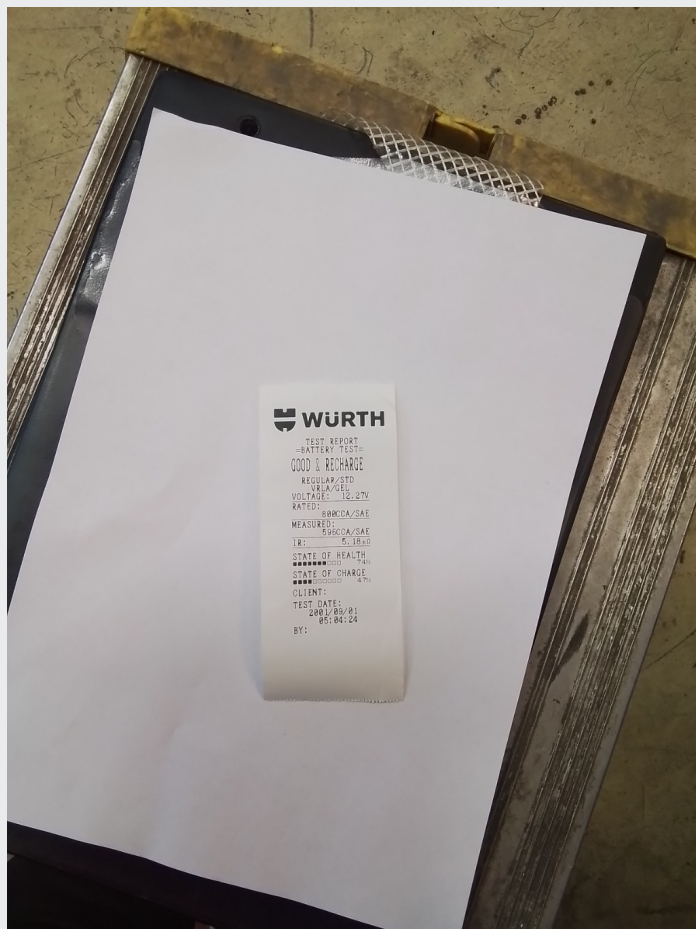
5.2 Good-recharge

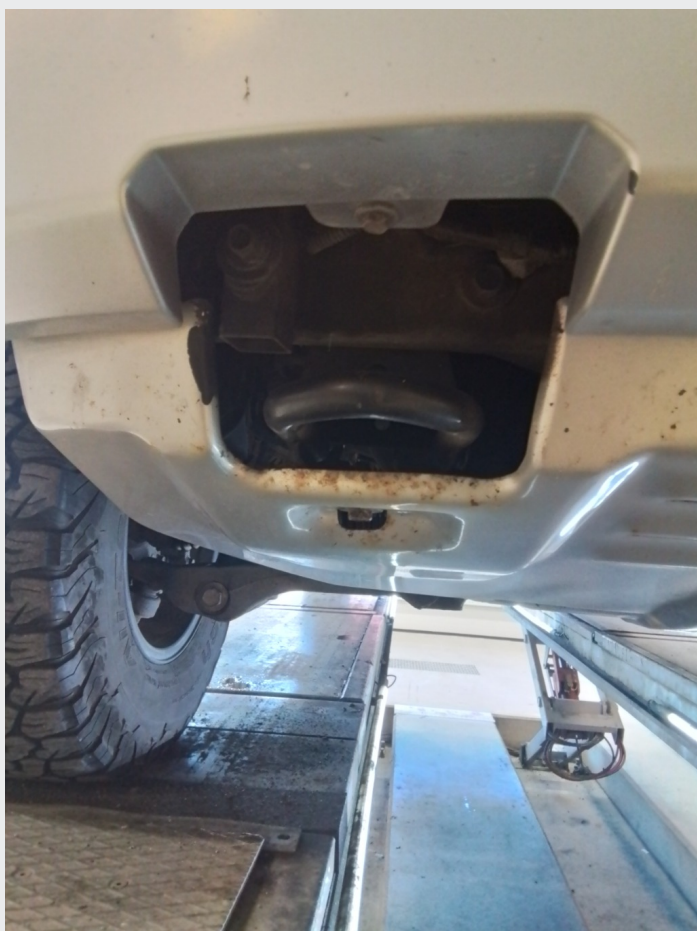
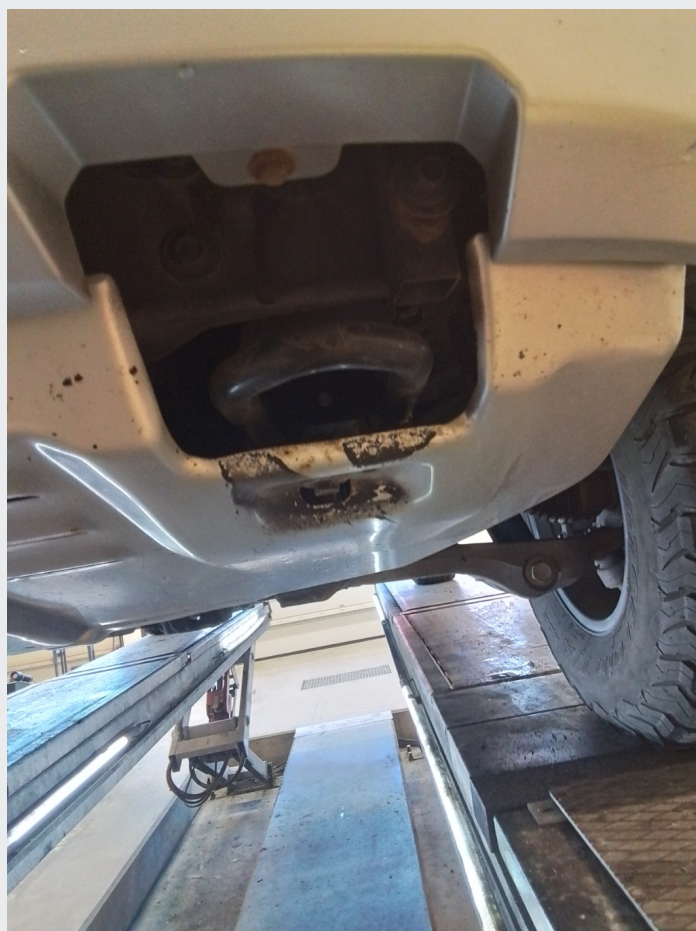
2.2 Rust bunnplate motor

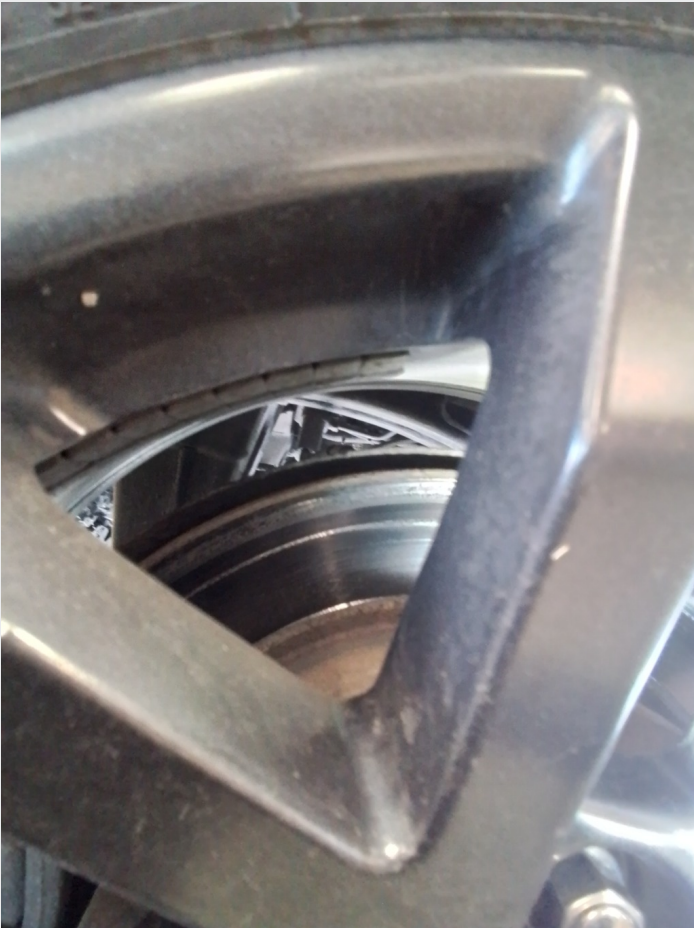
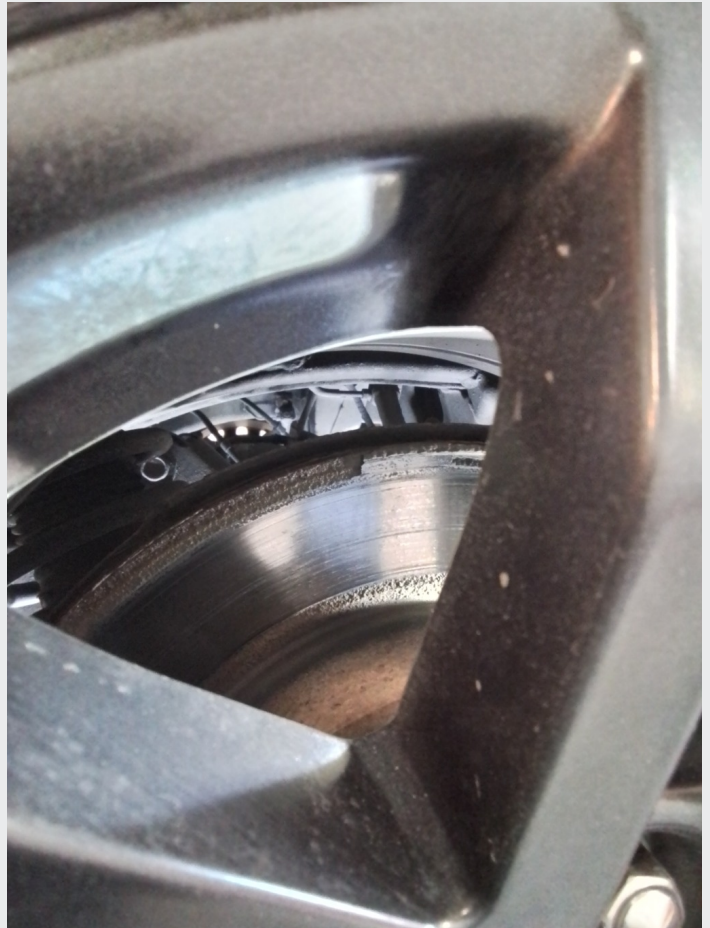
9.7 Btemsebelegg på ytterkant (utside) og innerkant (innside) skiver bak har falt av

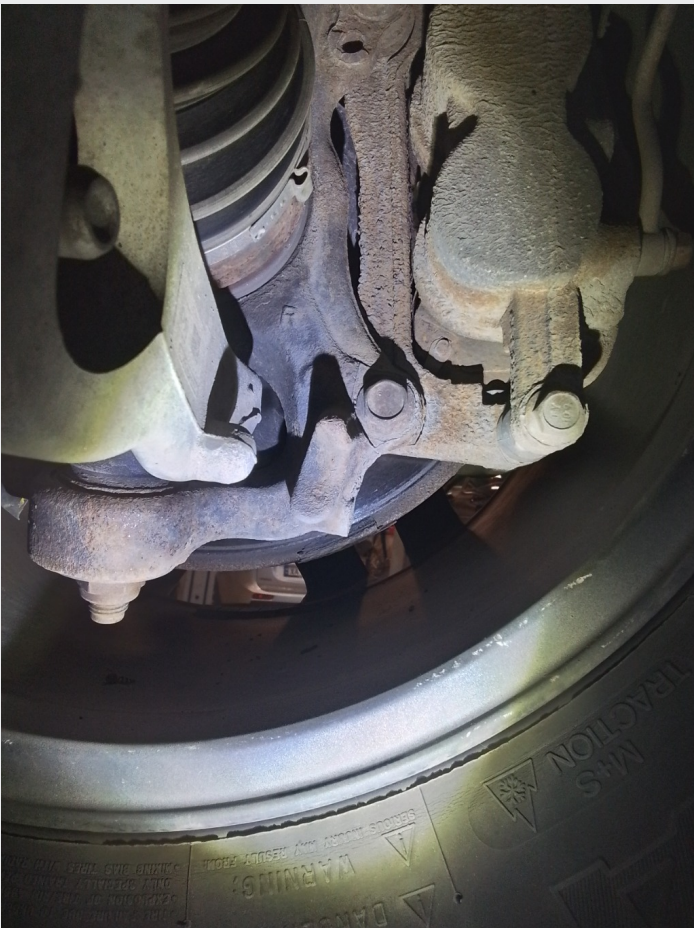
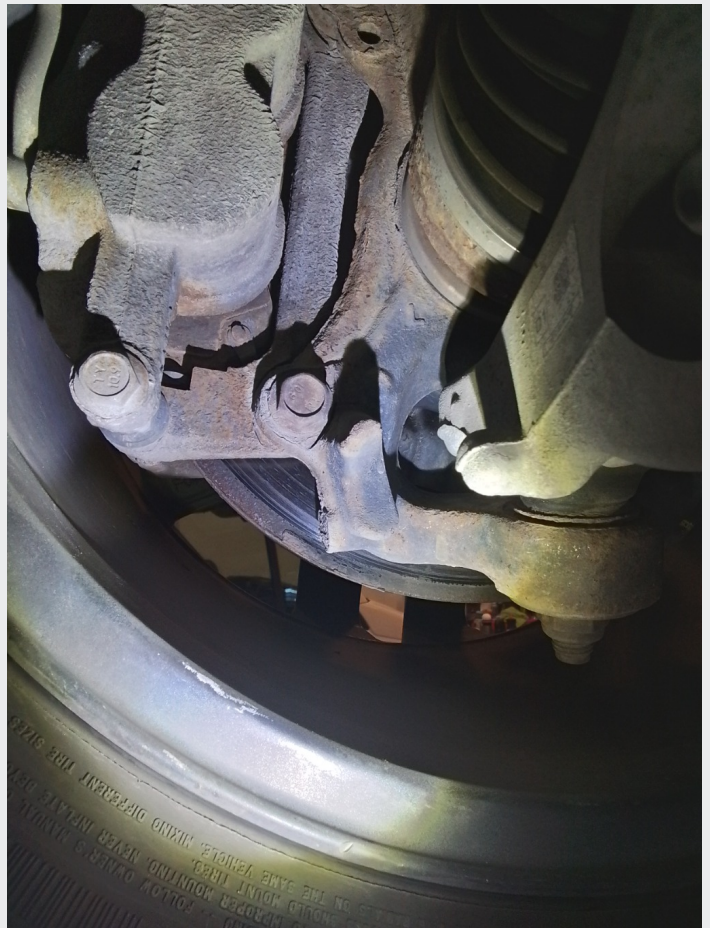
9.7 Bremsebelegg på yttersiden skiver har falt av

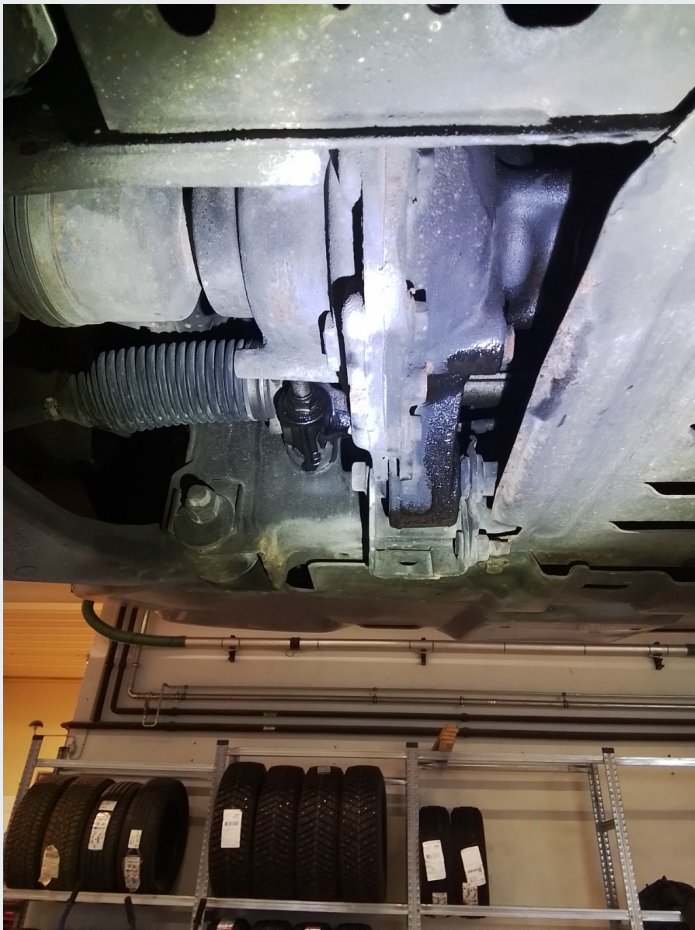
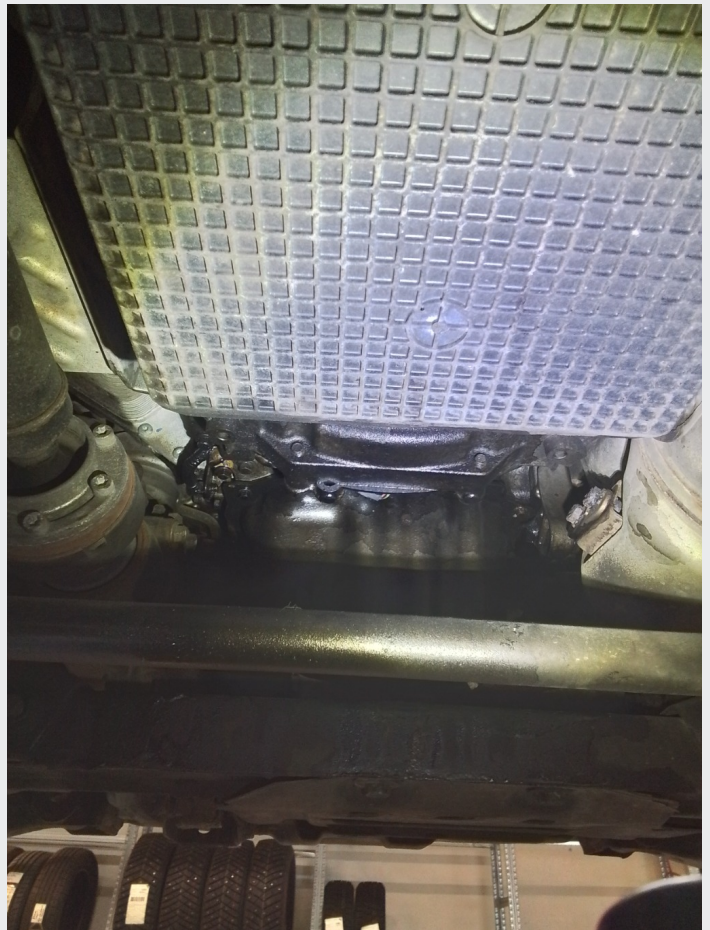
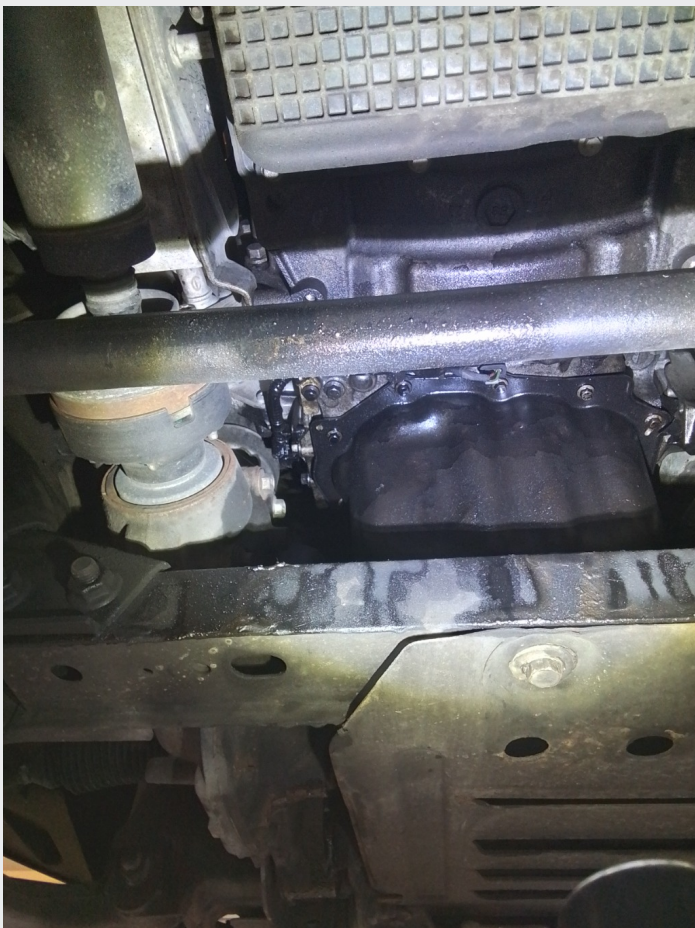
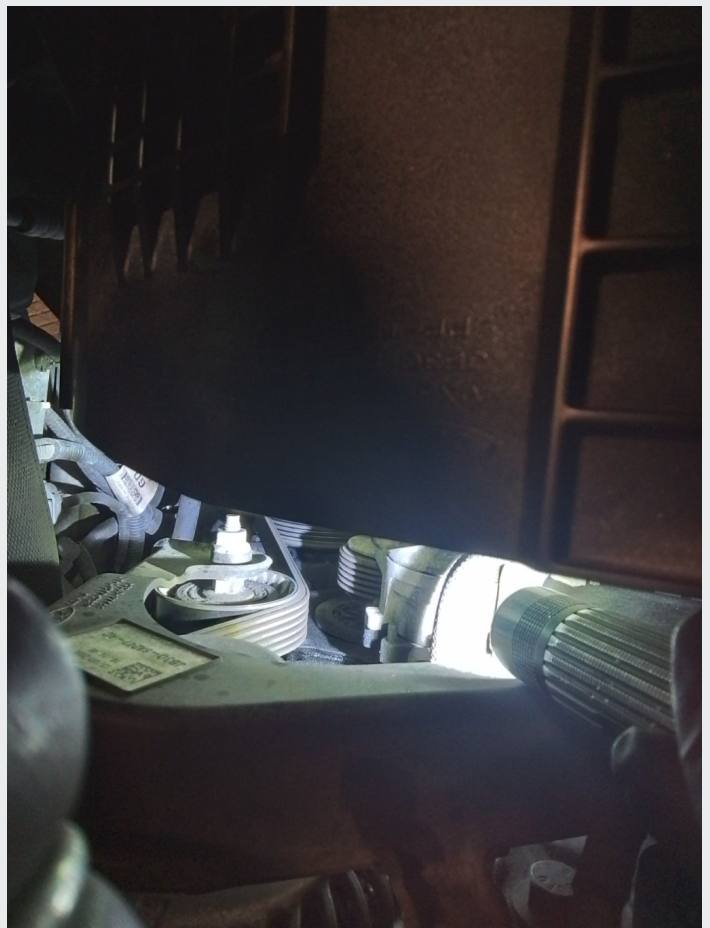
5.10 Oljesvetting motor

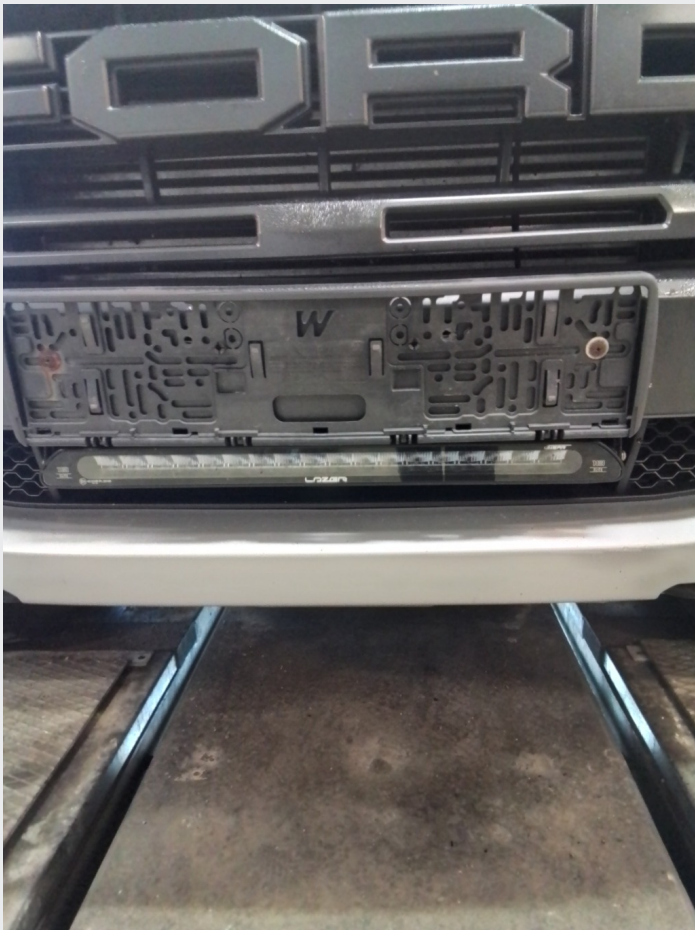
3.1 Ettermontert ledbar

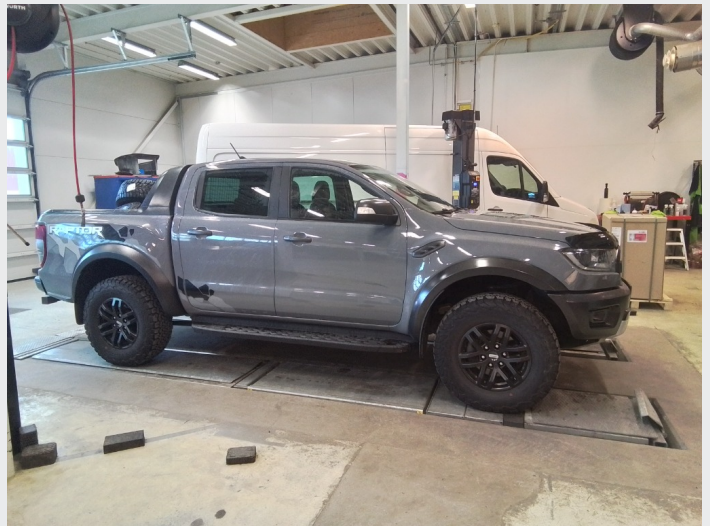
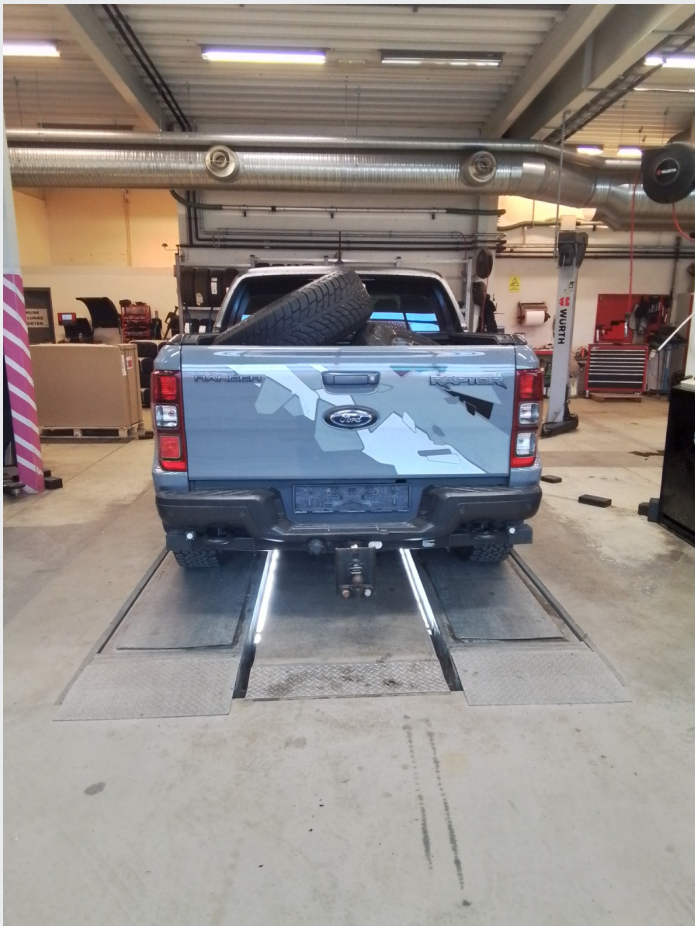
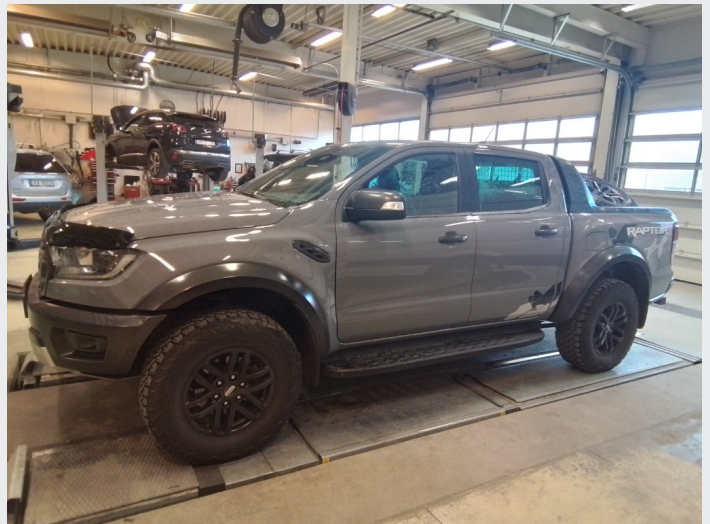
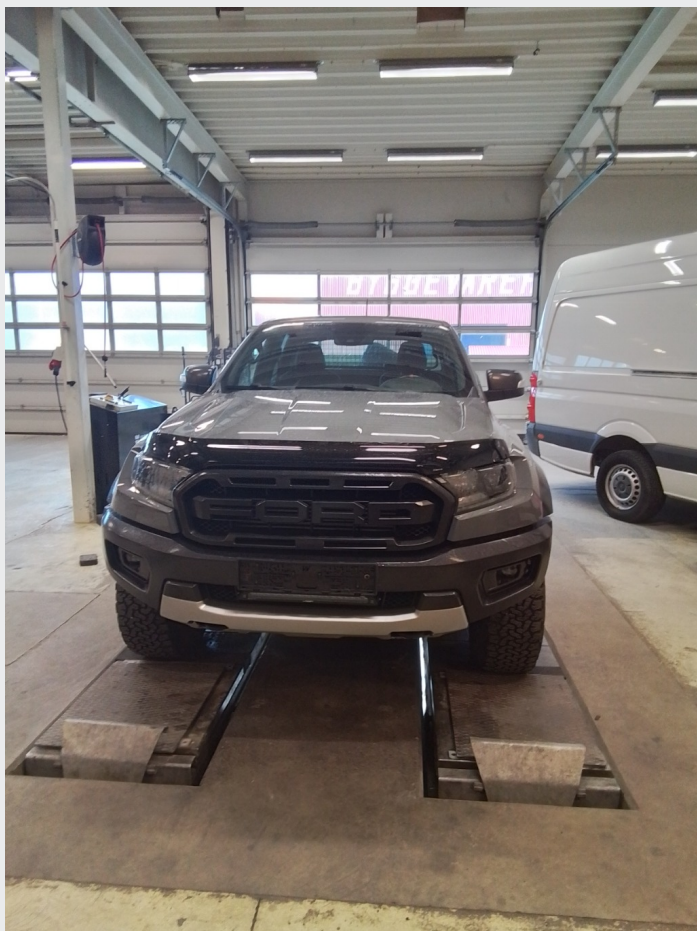
2.1 .

- 1.4 Identitet - Nøkler - Webastonøkket tom for strøm
- 1.4 Identitet - Nøkler - Varsel om lavt nøkkelbatteri
- 2.1 Eksteriør - Lakk - Diverse små riper rundt om på bil
