**TOYOTA COROLLA FORHJULSDRIFT**
**TESTDATO: 25.11.2025**
**KODE: 1871250**

**DS29824**

**gasolinandele  
ctricityhybrid**
**CHASSISNR: SB1ZB3AE00E119316**
**BRUKTIMPORT: Nei**
**KJØRETØY: Personbil**
**FRIST FOR PKK: 19.04.2028**

NBF Tilstandsrapport er utarbeidet av Norges Bilbransjeforbund og Forbrukerrådet.

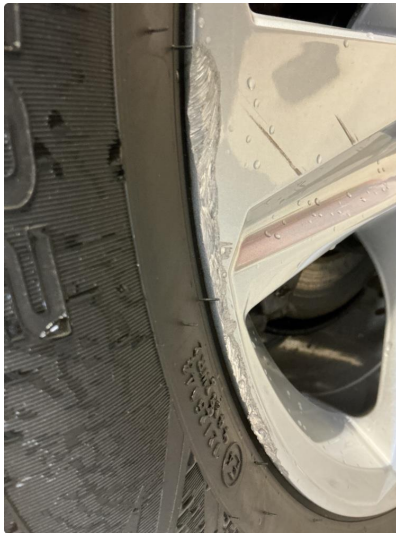
| Punkt | | Beskrivelse | Plassering |
|---|---|---|---|
| 1.1 | Dekk/Felger | kantkjørt felg | høyre bak |

1.1 Kantkjørt felg
