TOYOTA COROLLA FORHJULSDRIFT

TESTDATO: 25.11.2025

CHASSISNR: SB1ZB3AE00E119316

NBF Tilstandsrapport er utarbeidet av Norges Bilbransjeforbund og Forbrukerrådet.

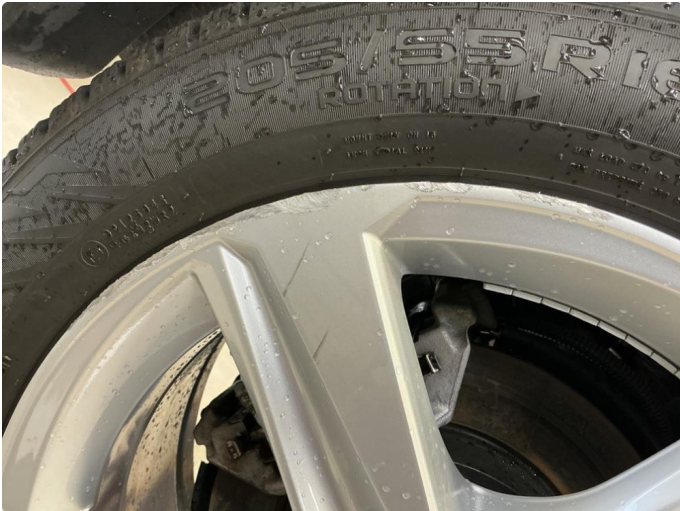
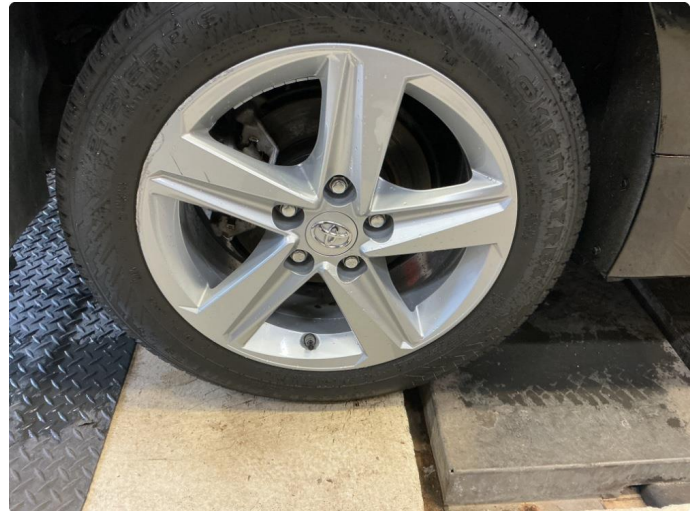
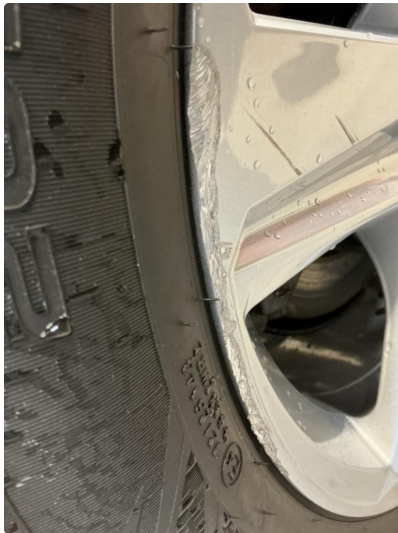
| Punkt | | Beskrivelse | Plassering |
|---|---|---|---|
| 1.1 | Dekk/Felger | kantkjørt felg | høyre bak |

1.1 Kantkjørt felg

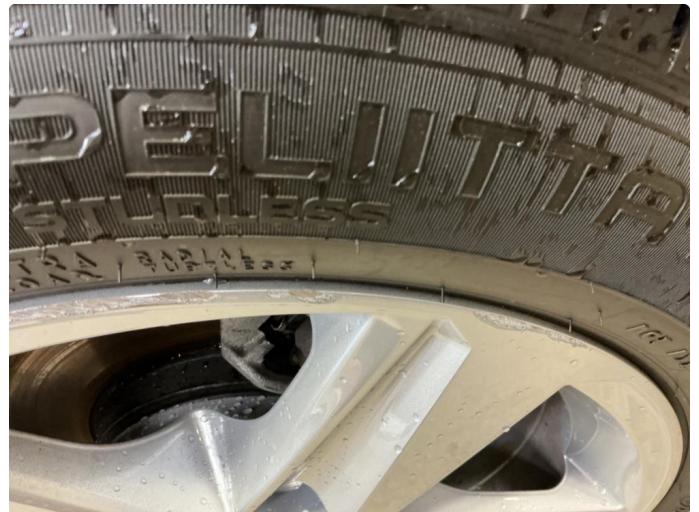
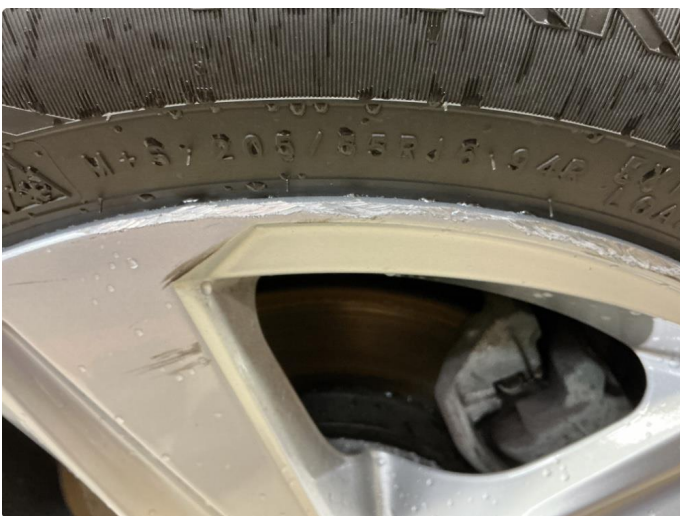
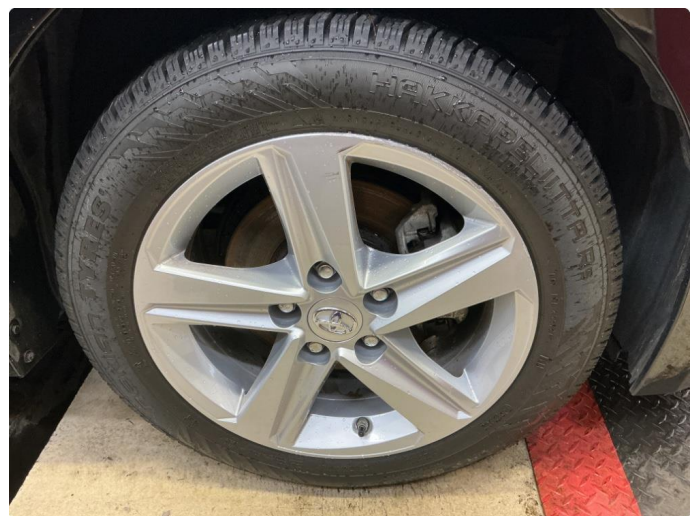
| Punkt | | Beskrivelse | Plassering |
|---|---|---|---|
| 1.2 | Dekk/Felger | kantkjørt felg | høyre foran |

1.2 Kantkjørt felg
