TOYOTA COROLLA FORHJULSDRIFT

TESTDATO: 18.11.2025

KODE: 1875732

PD74935

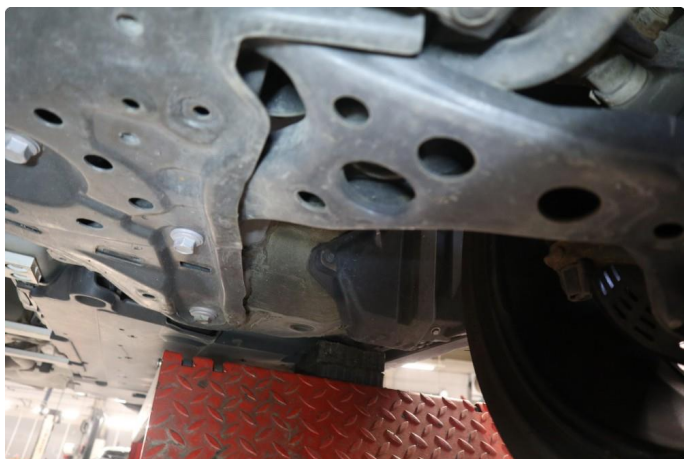
| Punkt | | Beskrivelse | Plassering |
|---|---|---|---|
| 1.1 | Antirustbehandling | mangler | |

1.1 Mangler

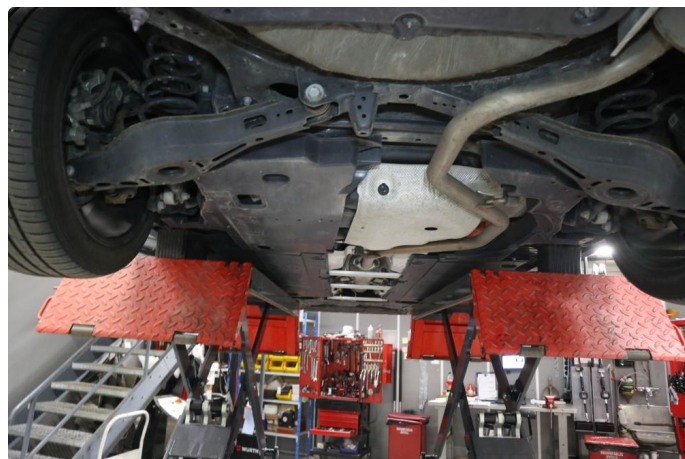
1.1 Mangler

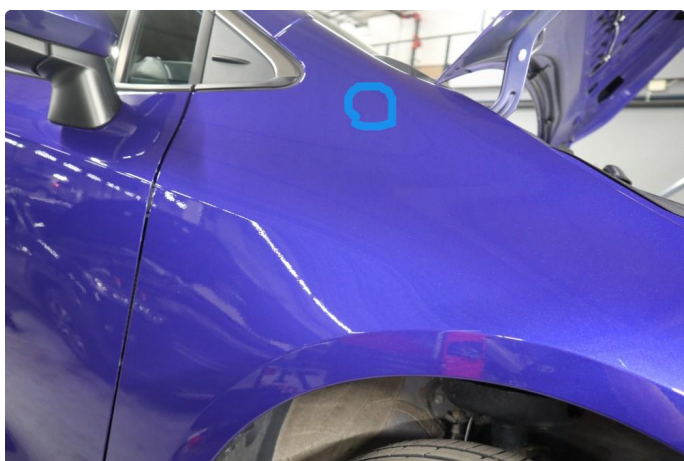
| Punkt | | Beskrivelse | Plassering |
|---|---|---|---|
| 1.2 | Skjermer | bulk | |

1.2 Bulk

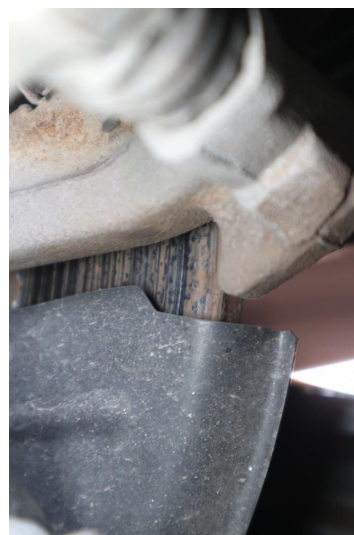
| Punkt | | Beskrivelse | Plassering |
|---|---|---|---|
| 2.1 | Skiver | noe rust,slites vekk ved kjøring | |

2.1 Noe rust,slites vekk ved kjøring

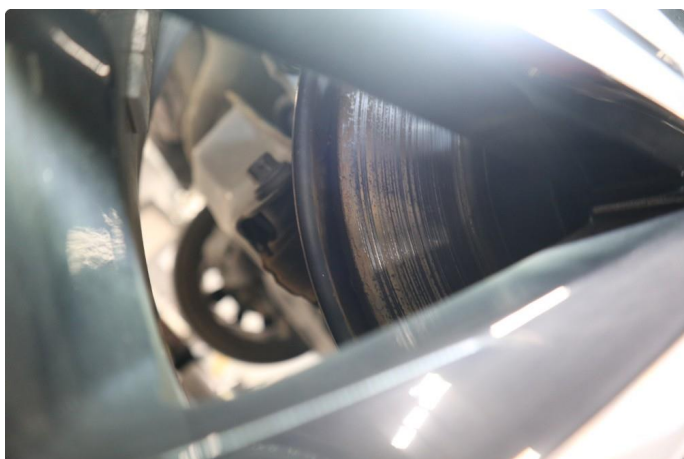
2.1 Noe rust,slites vekk ved kjøring

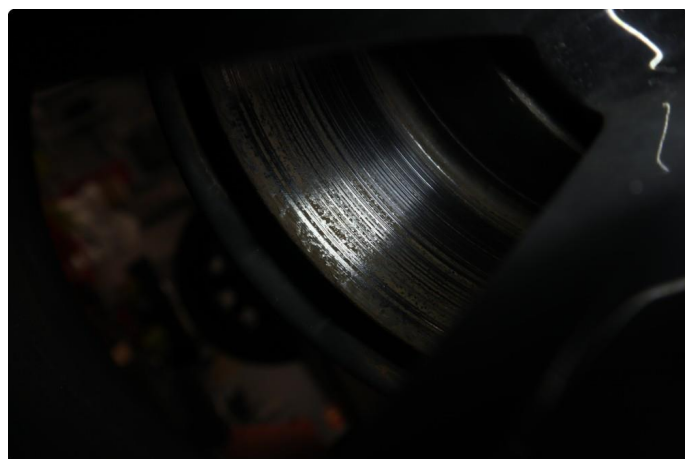
2.1 Noe rust,slites vekk ved kjøring

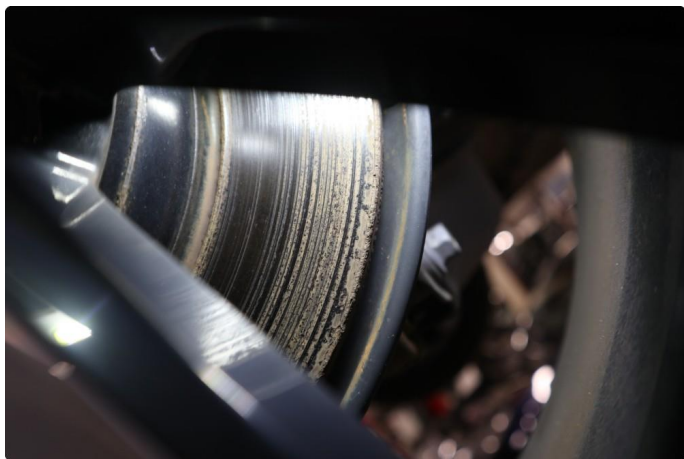
2.1 Noe rust,slites vekk ved kjøring
