MAZDA MX-30 FORHJULSDRIFT

TESTDATO: 14.11.2025

CHASSISNR: JMZDR1WBJ00114621

NBF Tilstandsrapport er utarbeidet av Norges Bilbransjeforbund og Forbrukerrådet.

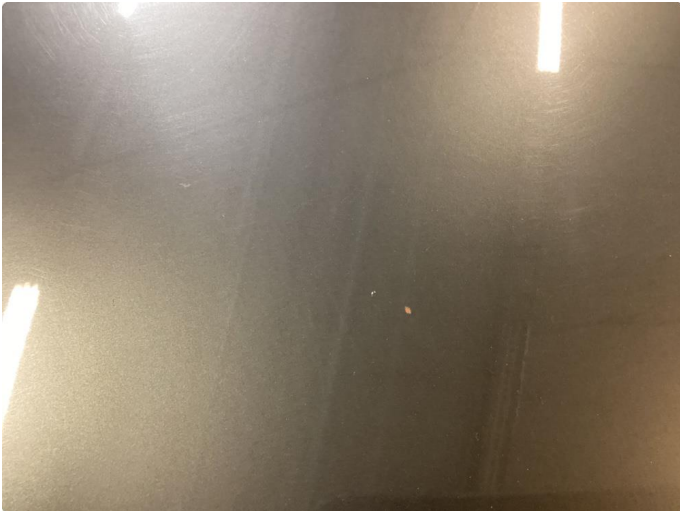
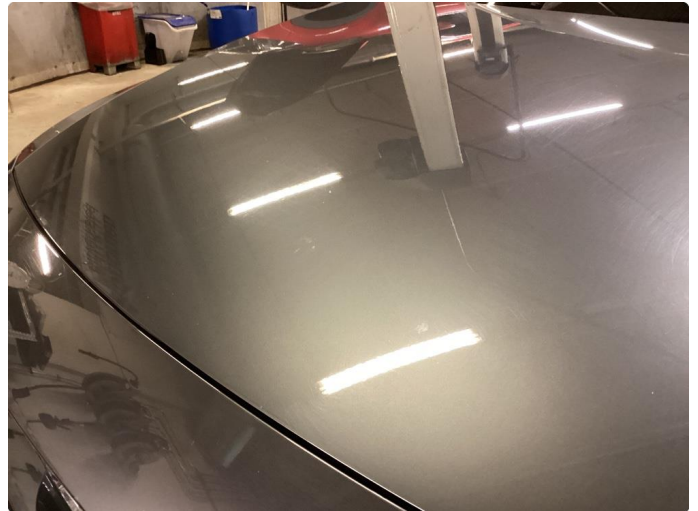
| Punkt | | Beskrivelse | Plassering |
|---|---|---|---|
| 1.1 | Panser | steinsprut | |

1.1 Steinsprut

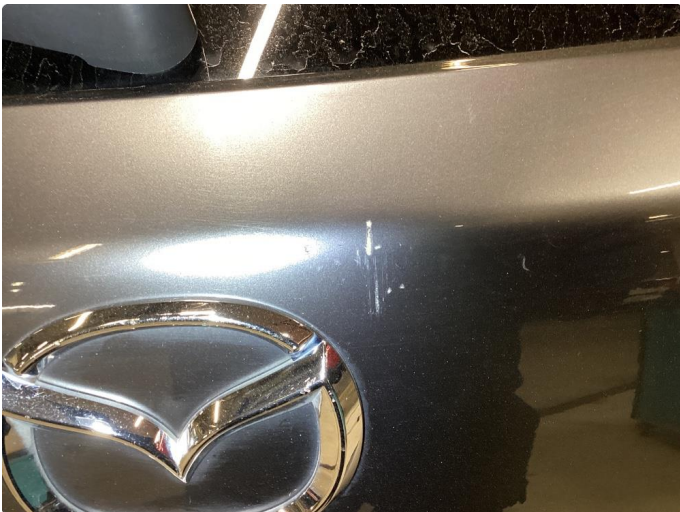
| Punkt | | Beskrivelse | Plassering |
|---|---|---|---|
| 1.2 | Bakluke | ripe(r) | |

1.2 Ripe(r)

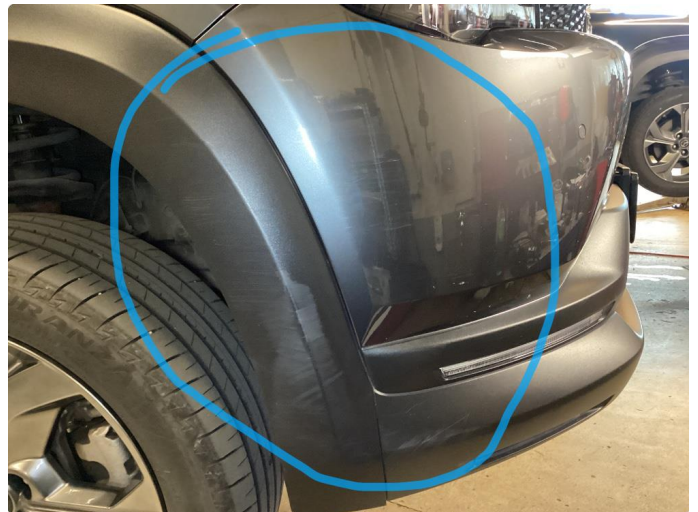
| Punkt | | Beskrivelse | Plassering |
|---|---|---|---|
| 1.3 | Støtfanger | ripe(r) | |

1.3 Ripe(r)

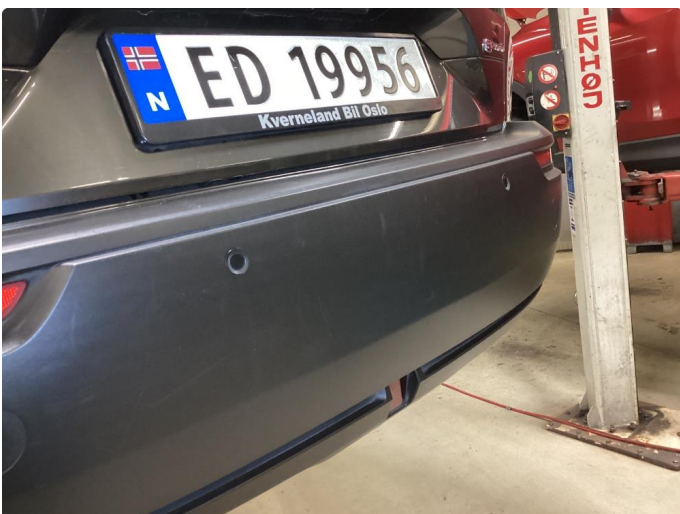
| Punkt | | Beskrivelse | Plassering |
|---|---|---|---|
| 1.4 | Støtfanger | ripe(r) | |

1.4 Ripe(r)

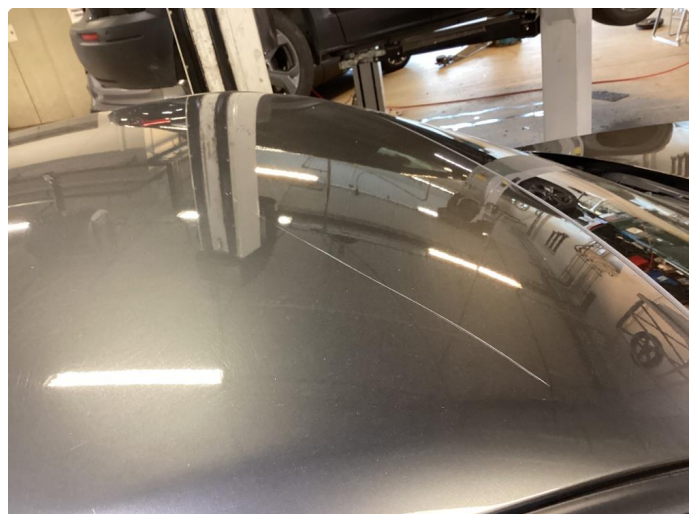
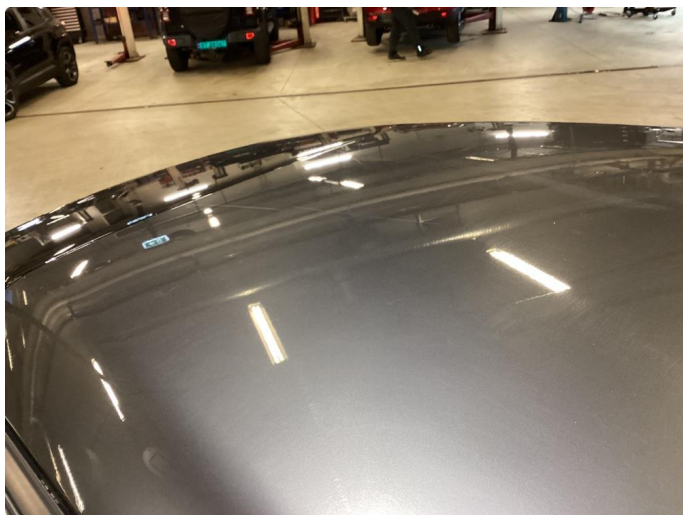
| Punkt | | Beskrivelse | Plassering |
|---|---|---|---|
| 1.5 | Tak | ripe(r) | |

1.5 Ripe(r)

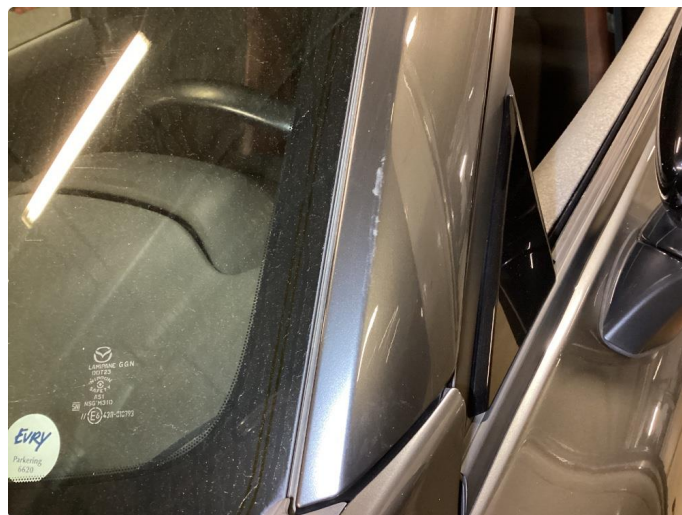
| Punkt | | Beskrivelse | Plassering |
|---|---|---|---|
| 1.6 | Stolpe | øvrig feil | |

1.6 Øvrige feil

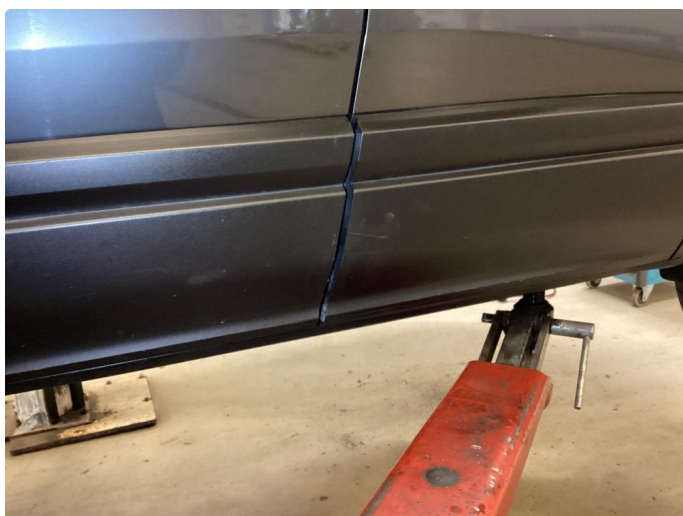
| Punkt | | Beskrivelse | Plassering |
|---|---|---|---|
| 1.7 | Alle flater | lakkskade | |

1.7 Lakkskade
