## ED36327 - 2021 BYD Tang Offroad

## KOMMENTARER

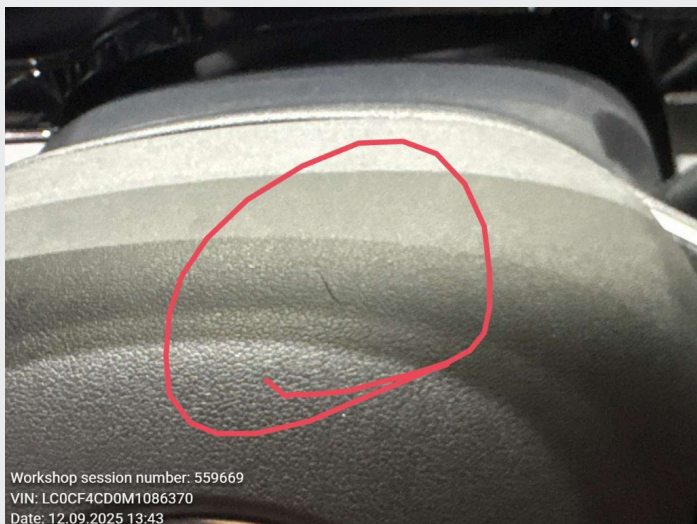
Noen striper/riper i lakk. Litt mer en normal bruksmerker men mye vil gå bort med en skikkelig polering.  
"stripe" i airbag på rattet men ellers fin innvendig felger har noen striper/skader etter kantkjøring.

4.11 skade/striper i ratt

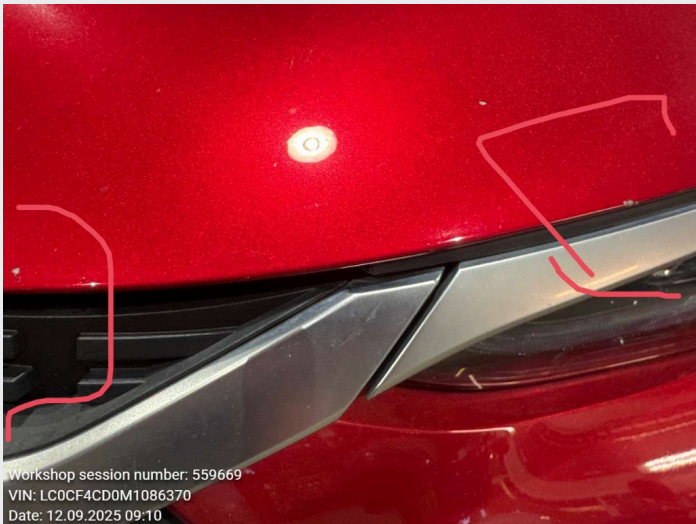
2.3 Mye steinsprut på panser
