**VOLKSWAGEN GOLF SPORTSVAN 150 HK AUTOMAT  
FORHJULSDRIFT**
**TESTDATO: 19.11.2025**
**KODE: 1876420**

**NV74125**

NBF Tilstandsrapport er utarbeidet av Norges Bilbransjeforbund og Forbrukerrådet.

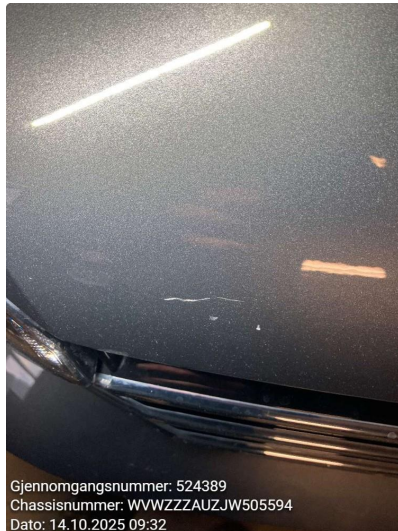
| Punkt | | Beskrivelse | Plassering |
|---|---|---|---|
| 1.1 | Panser | ripe(r) ned til grunning | alle |

1.1 Ripe(r) ned til grunning

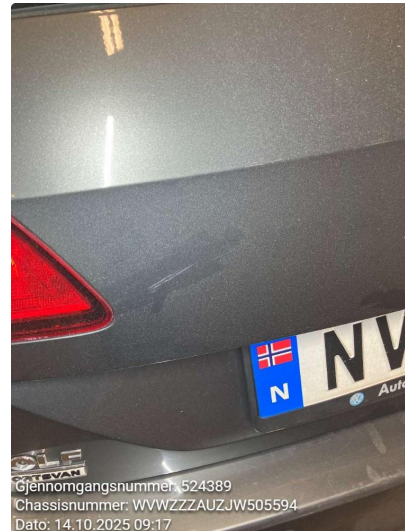
| Punkt | | Beskrivelse | Plassering |
|---|---|---|---|
| 1.2 | Bakluke | ripe(r) | bak |

1.2 Ripe(r)

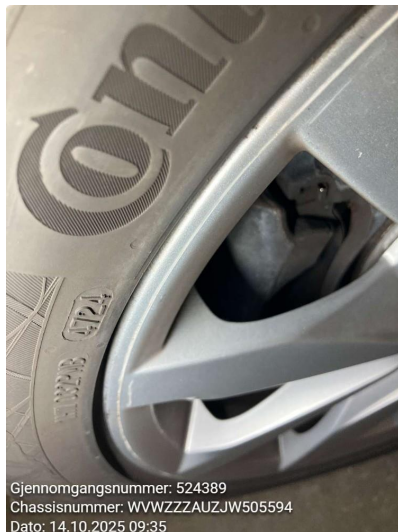
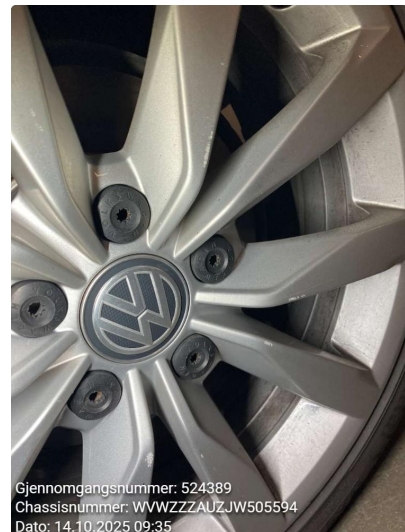
| Punkt | | Beskrivelse | Plassering |
|---|---|---|---|
| 1.3 | Dekk/Felger | skade på felg | venstre |

1.3 Skade på felg

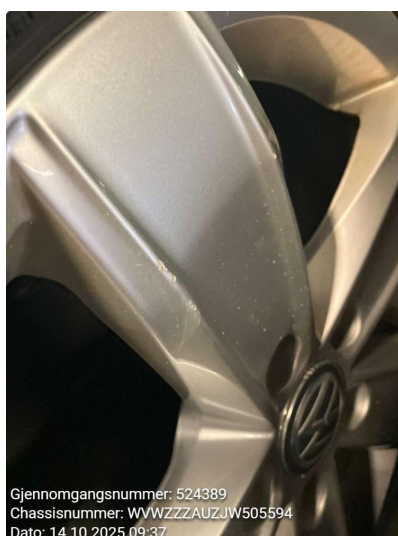
| Punkt | | Beskrivelse | Plassering |
|---|---|---|---|
| 1.4 | Dekk/Felger | skade på felg | |

1.4 Skade på felg

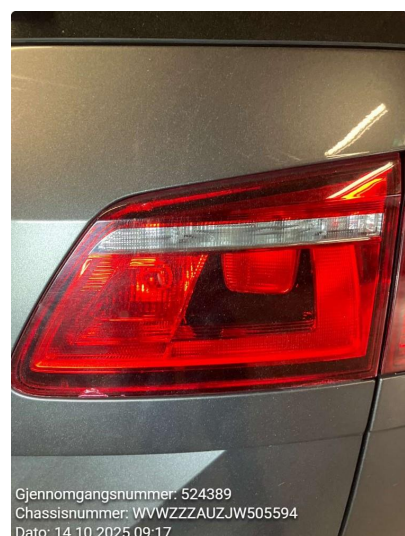
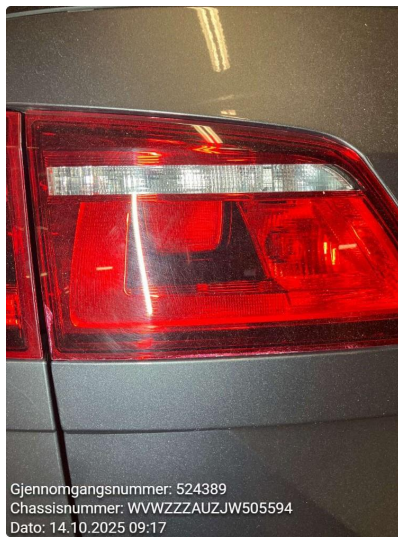
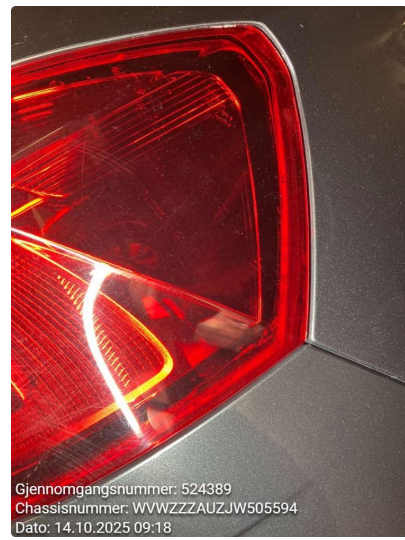
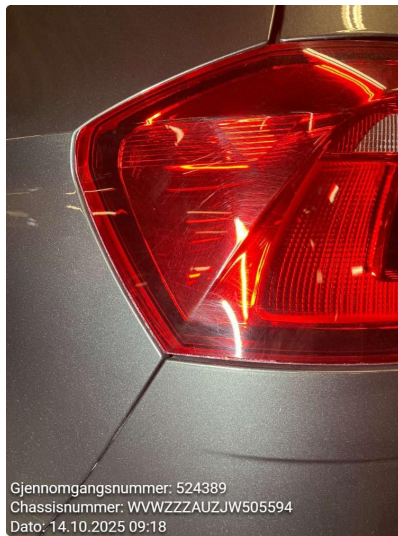
| Punkt | | Beskrivelse | Plassering |
|---|---|---|---|
| 2.1 | Lys bak | krakelering i plast | bak - alle |

2.1 Krakelering i plast
