# NAF Bruktbiltest

**Testdato**  
23.10.2025

| <b>Bilmerke</b> | Tesla | <b>Motorstørrelse</b> | cm <sup>3</sup> |
| <b>Modell</b> | Model S | <b>Motoreffekt</b> | 66 kW |

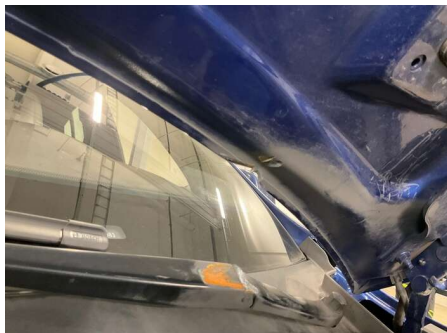
**1. Lakk / karosseri utvendig**

| Ref.Id | Repareres | Resultat | Beskrivelse |
|---|---|---|---|
| 86.3 | Lakk / karosseri utvendig | Lakkriper: | Venstre forskjerm, Støtfanger foran, Høyre baksjerm |
| 86.4 | | Skadet: | Panser, Høyre baksjerm |
| 86.6 | | Pyntelist løs, skadet eller mangler: | Bakluke |
| 86.12 | | Steinsprut/lakksår | Venstre fordør, Venstre baksjerm |

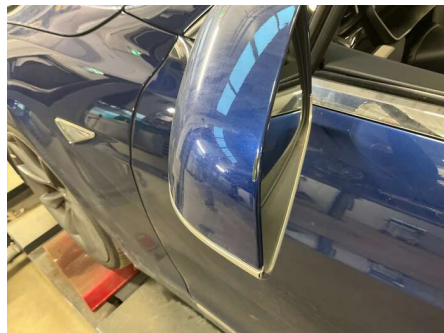
**3. Utvendig speil**

| Ref.Id | Repareres | Resultat | Beskrivelse |
|---|---|---|---|
| 87.9 | Utvendig speil | Ripe i speilhus: | Venstre |

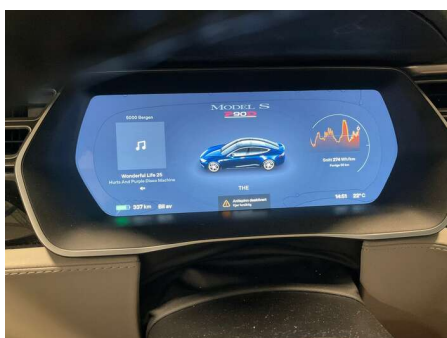
**4. Instrumenter**

| Ref.Id | Repareres | Resultat | Beskrivelse |
|---|---|---|---|
| 45.15 | Instrumenter | Skadet instrumentglass | |

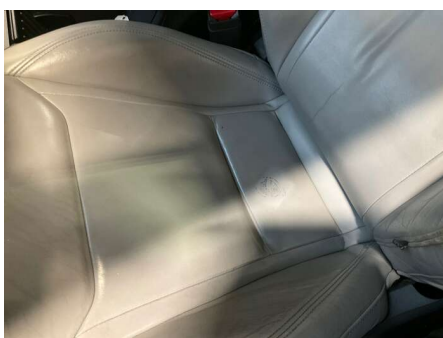
**5. Seter**

| Ref.Id | Repareres | Resultat | Beskrivelse |
|---|---|---|---|
| 98.2 | Seter | Misfarget/skittent: | Venstre foran |
| 98.3 | | Hull/rift gjennom setetrekk: | Venstre bak |

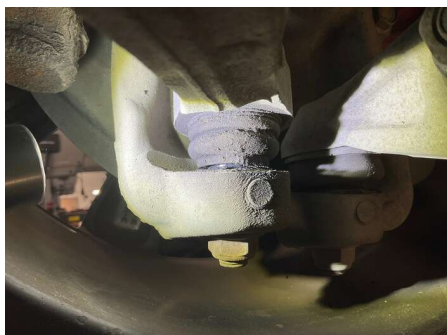
**7. Opphengs- / bærearmer  
foraksel**

| Ref.Id | Repareres | Resultat | Beskrivelse |
|---|---|---|---|
| 78.1 | Opphengs- / bærearmer foraksel | Slakk i opphengskule: | Bakre høyre nedre, Høyre øvre |
| 78.7 | | * Defekt mansjett på opphengskule fremre høyre nedre. | |

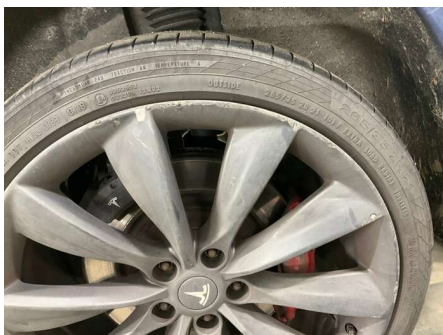
**8. Felg**

| Ref.Id | Repareres | Resultat | Beskrivelse |
|---|---|---|---|
| 66.8 | Felg | Vesentlig ripe / hakk inn til grunnmaterialet: | Venstre foran, Venstre bak, Høyre bak, Høyre foran |
