NISSAN LEAF FORHJULSDRIFT

TESTDATO: 09.12.2025

ED57786

NBF Tilstandsrapport er utarbeidet av Norges Bilbransjeforbund og Forbrukerrådet.

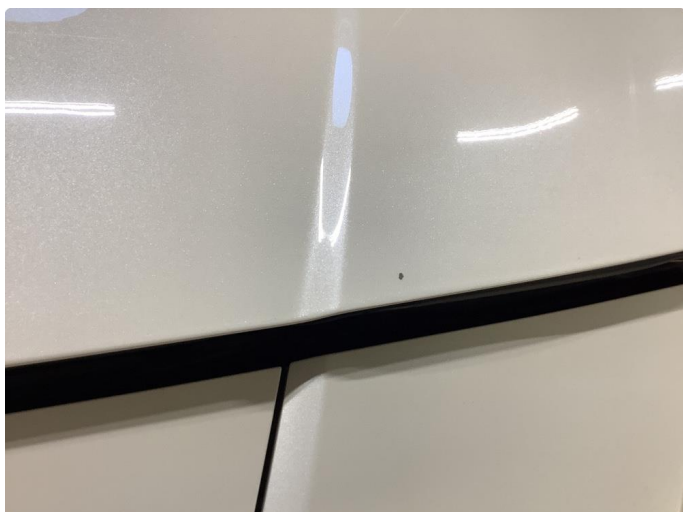
| Punkt | Beskrivelse | Plassering |
|---|---|---|
| 1.1 Panser | Steinsprut på panser, blir flekket før salg | |

1.1 Steinsprut på panser, blir flekket før salg

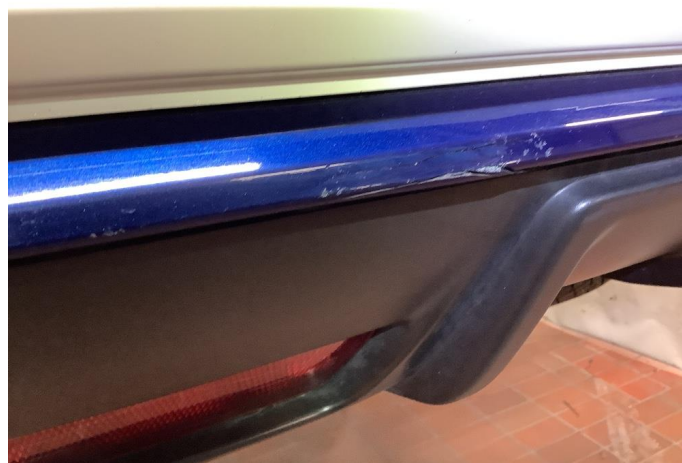
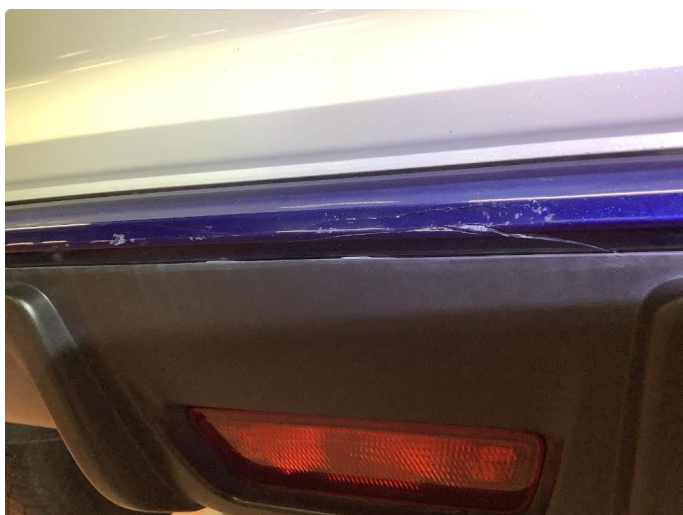
| Punkt | Beskrivelse | Plassering |
|---|---|---|
| 1.2 Støtfanger | Liten bulk på lista under støtfanger bak. | |

1.2 Liten bulk på lista under støtfanger bak.

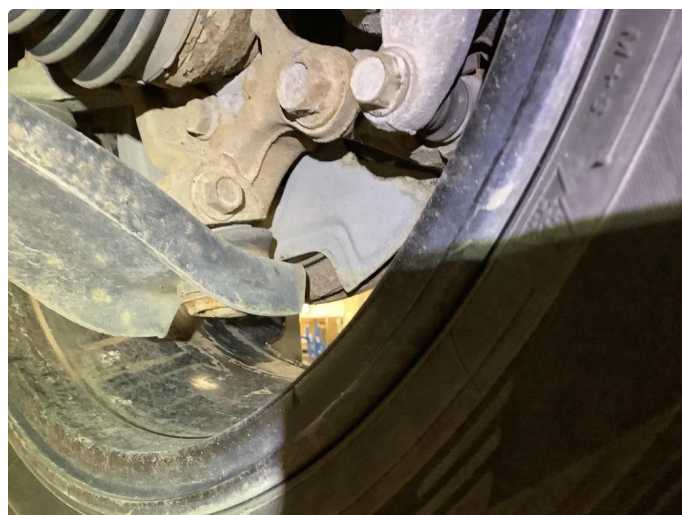
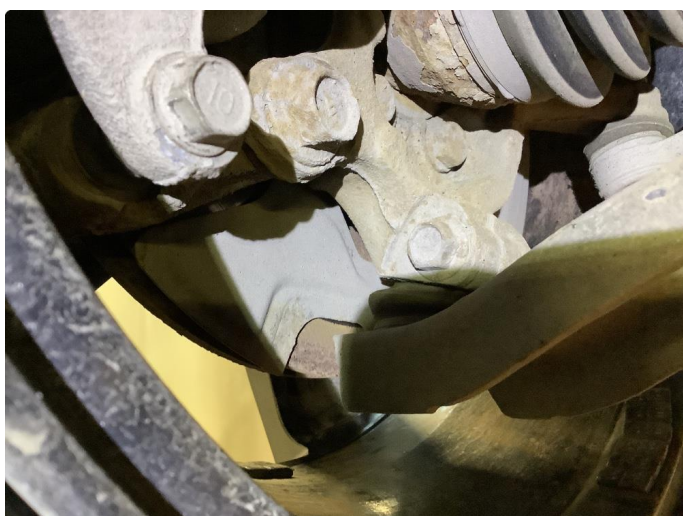
| Punkt | Beskrivelse | Plassering |
|---|---|---|
| 2.1 Bremseskjold | Rust brems skiver foran innvendig på begge siden, blir reparert før salg. | |

2.1 Rust bremseskiver foran innvendig på begge siden, blir reparert før salg.
