**VOLKSWAGEN CARAVELLE 150 HK AUTOMAT 4X4**
**TESTDATO: 02.12.2025**
**KODE: 1889822**

**ZD26828**

NBF Tilstandsrapport er utarbeidet av Norges Bilbransjeforbund og Forbrukerrådet.

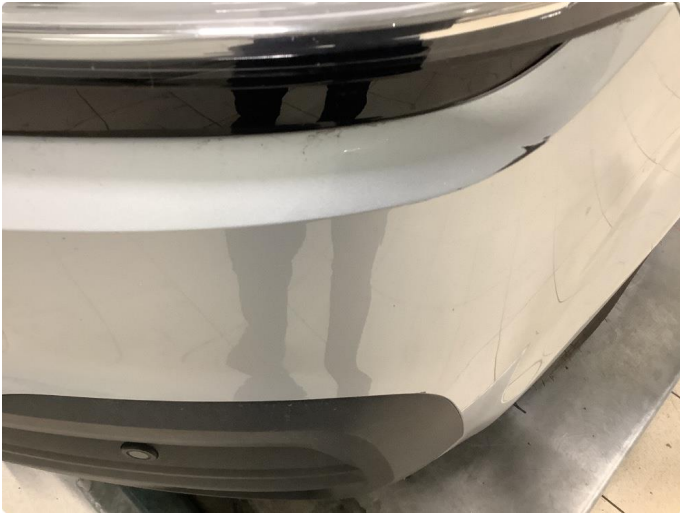
| Punkt | Beskrivelse | Plassering |
|---|---|---|
| 1.2 Støtfanger | øvrige feil | |

1.2 Øvrige feil

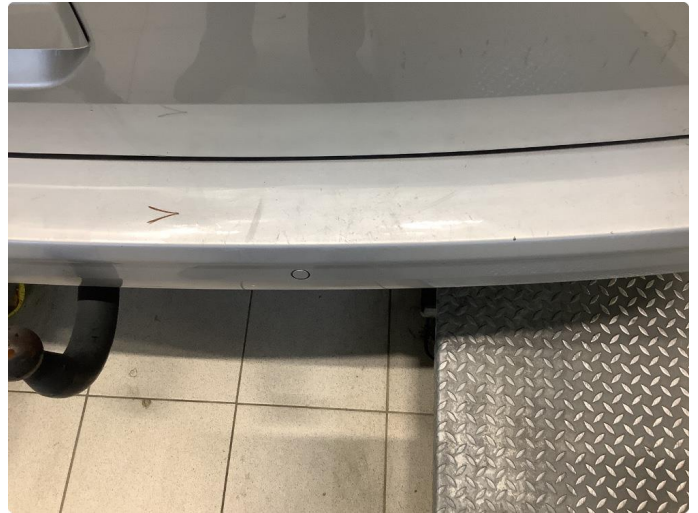
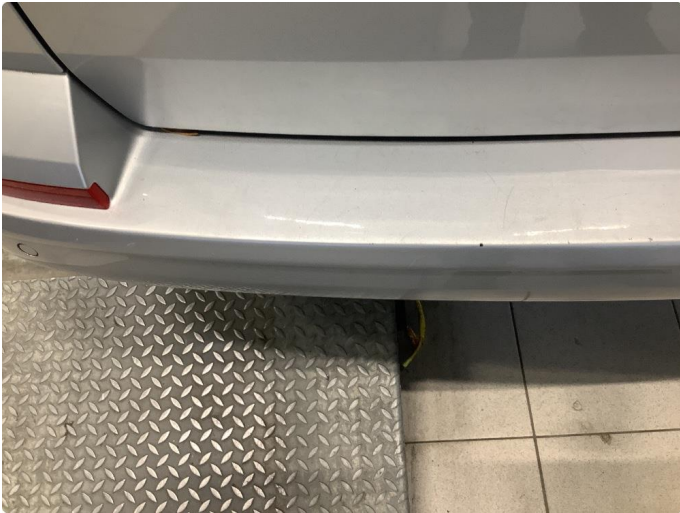
| Punkt | Beskrivelse | Plassering |
|---|---|---|
| 1.3 Støtfanger | ripe(r) | |

1.3 Ripe(r)

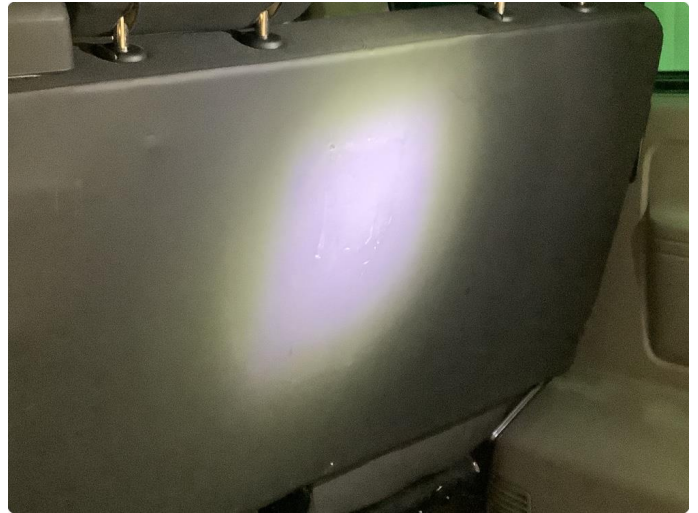
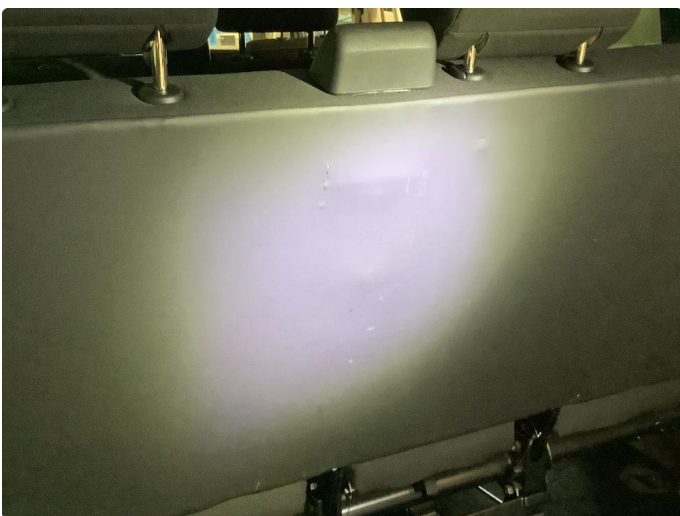
| Punkt | Beskrivelse | Plassering |
|---|---|---|
| 2.1 Seter | øvrige feil | |

2.1 Øvrige feil

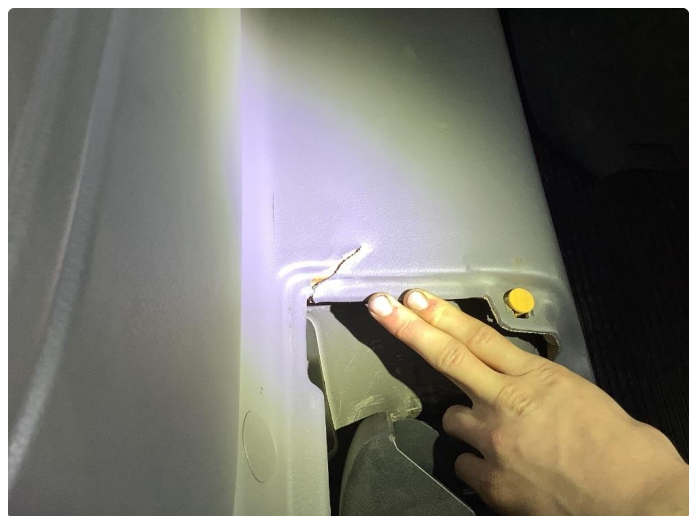
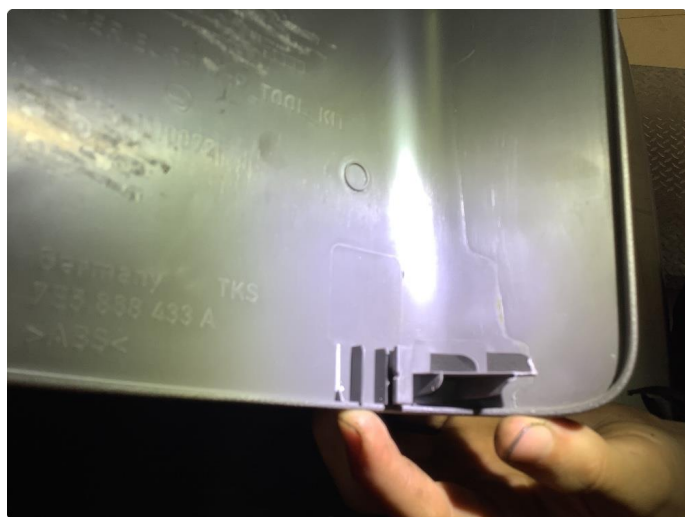
| Punkt | Beskrivelse | Plassering |
|---|---|---|
| 2.2 Deksel | skadet | |

2.2 Skadet

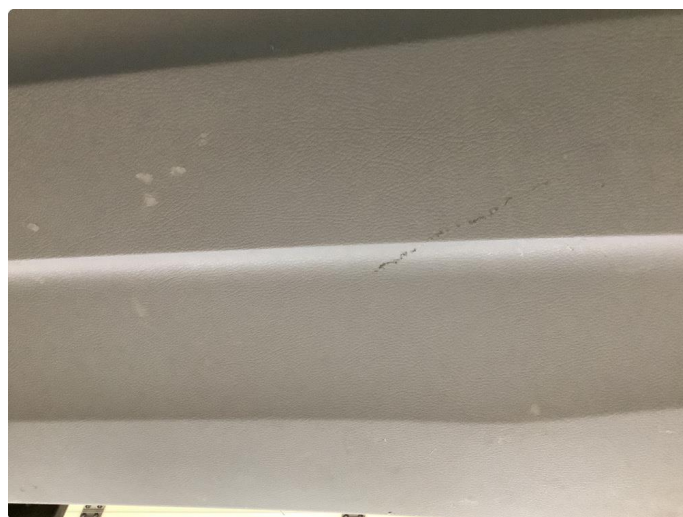
| Punkt | Beskrivelse | Plassering |
|---|---|---|
| 2.3 Deksel | slitt | |

2.3 Slitt
