SKODA OCTAVIA 150 HK AUTOMAT 4X4

TESTDATO: 20.11.2025

KODE: 1858800

NBF Tilstandsrapport er utarbeidet av Norges Bilbransjeforbund og Forbrukerrådet.

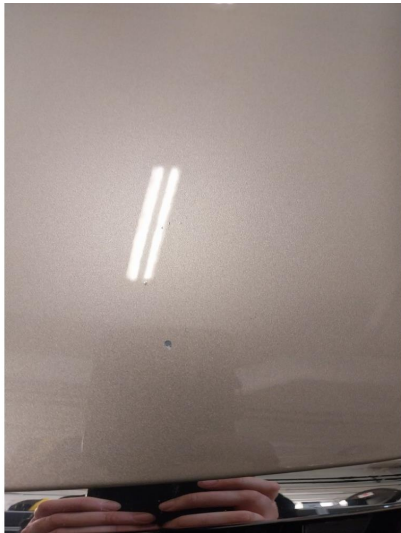
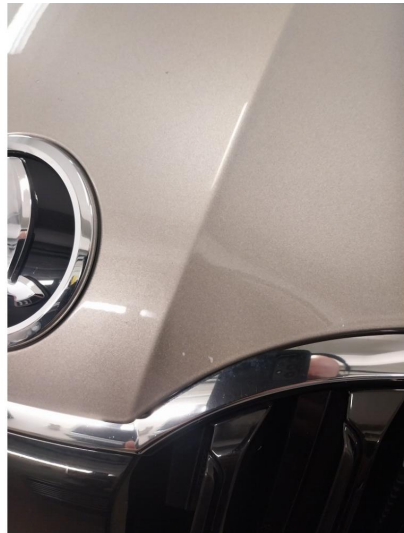
| Punkt | Beskrivelse | Plassering |
|---|---|---|
| 1.2 Panser | steinsprut | foran |

1.2 Steinsprut

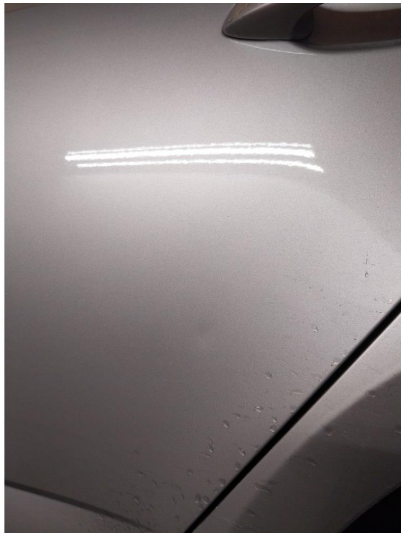
| Punkt | Beskrivelse | Plassering |
|---|---|---|
| 1.3 Dører | bulk | venstre bak |

1.3 Bulk

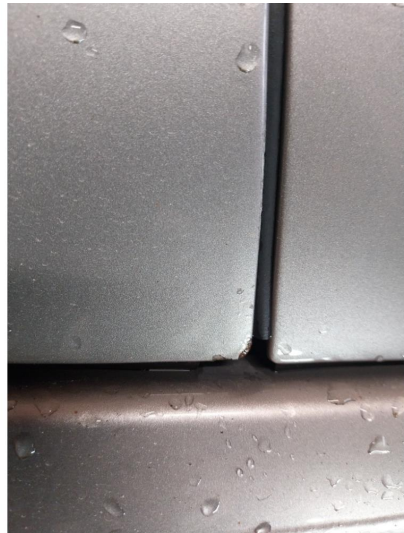
| Punkt | Beskrivelse | Plassering |
|---|---|---|
| 1.4 Dører | korrosjon | nede - venstre foran |

1.4 Korrosjon

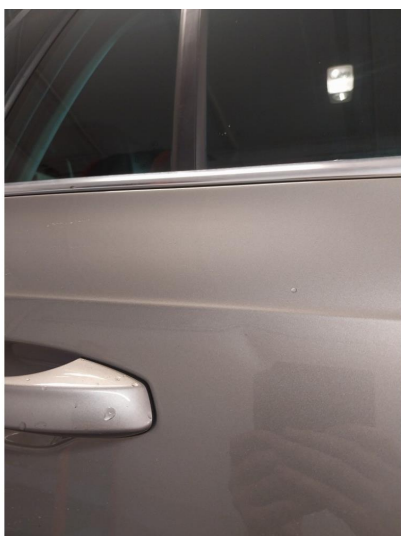
| Punkt | Beskrivelse | Plassering |
|---|---|---|
| 1.5 Dører | bulk | høyre bak |

1.5 Bulk

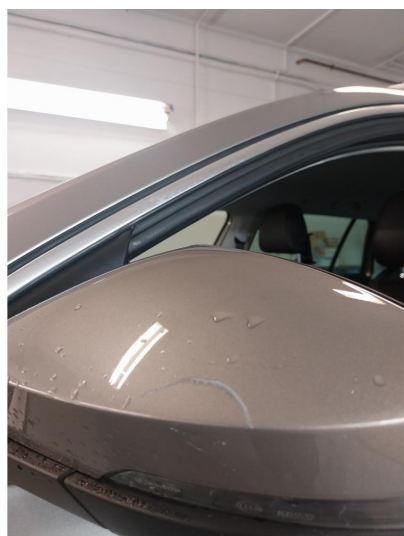
| Punkt | Beskrivelse | Plassering |
|---|---|---|
| 1.7 Speil | speilhus riper | venstre foran |

1.7 Speilhus riper

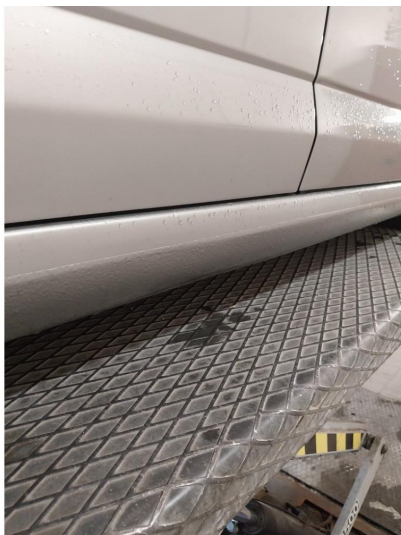
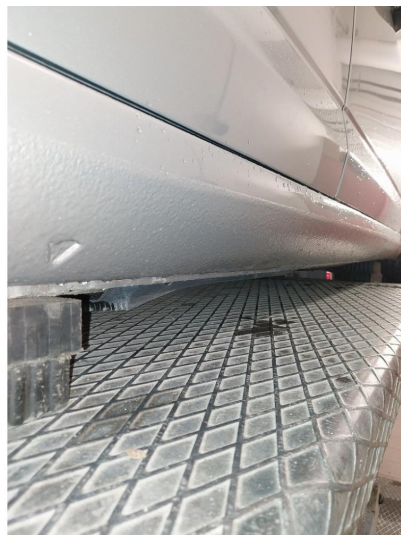
| Punkt | Beskrivelse | Plassering |
|---|---|---|
| 1.8 Kanal | bulk | høyre |

1.8 Bulk

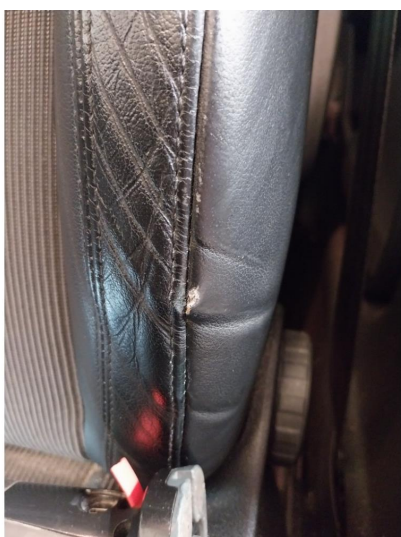
| Punkt | Beskrivelse | Plassering |
|---|---|---|
| 2.1 Seter | skade på setetrekk | venstre foran |

2.1 Skade på setetrekk
