**TOYOTA COROLLA FORHJULSDRIFT**
**TESTDATO: 25.11.2025**
**KODE: 1874616**

**PR69612**

**gasolinandele  
ctricityhybrid**
**CHASSISNR: SB1ZB3AE90E105589**
**BRUKTIMPORT: Nei**
**KJØRETØY: Personbil**
**FRIST FOR PKK: 18.03.2028**

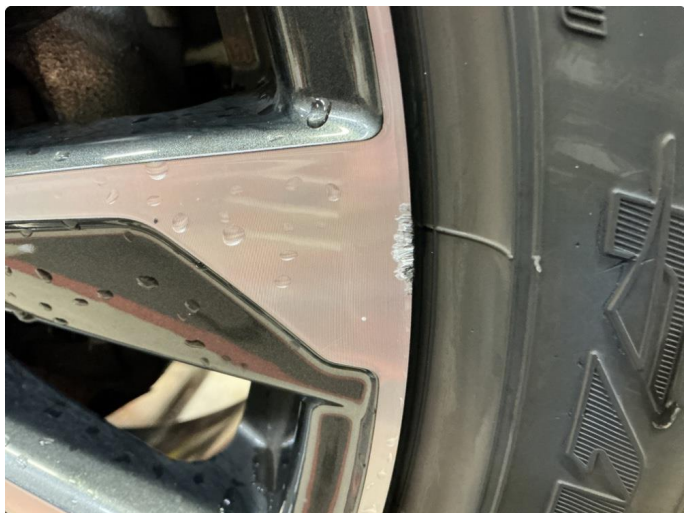
| Punkt | | Beskrivelse | Plassering |
|---|---|---|---|
| 1.1 | Dekk/Felger | kantkjørt felg Diamond Cut | høyre foran |

1.1 Kantkjørt felg Diamond Cut

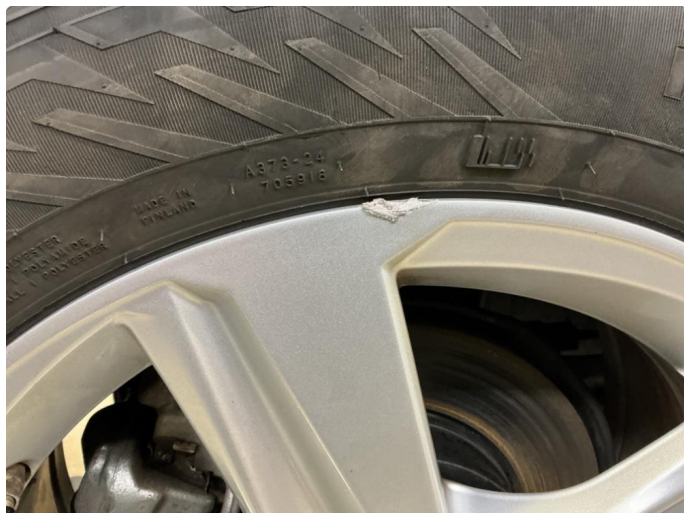
| Punkt | | Beskrivelse | Plassering |
|---|---|---|---|
| 1.2 | Dekk/Felger | kantkjørt felg | høyre bak |

1.2 Kantkjørt felg
