**SKODA OCTAVIA 200 HK AUTOMAT 4X4**
**TESTDATO: 17.10.2025**
**KODE: 1842685**

**FT68145**

NBF Tilstandsrapport er utarbeidet av Norges Bilbransjeforbund og Forbrukerrådet.

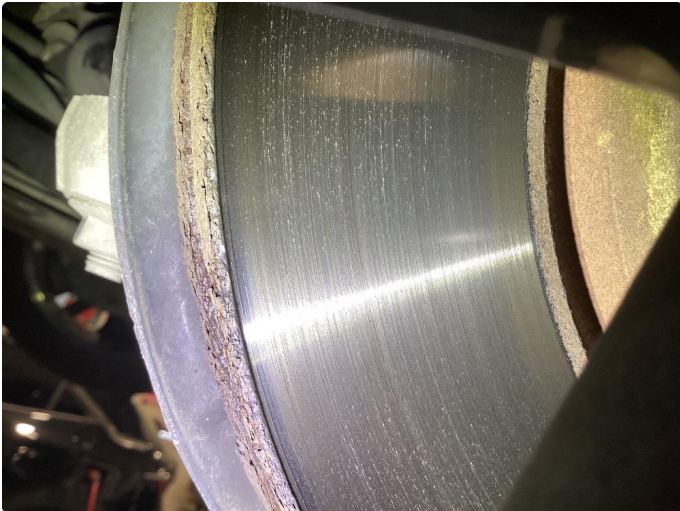
| Punkt | | Beskrivelse | Plassering |
|---|---|---|---|
| 1.1 | Skiver | slitte/stor slitekant | |

1.1 Slitte/stor slitekant

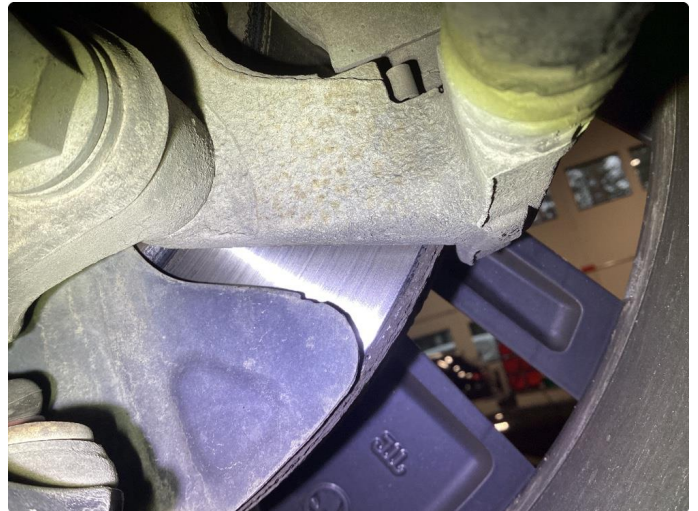
1.1 Slitte/stor slitekant

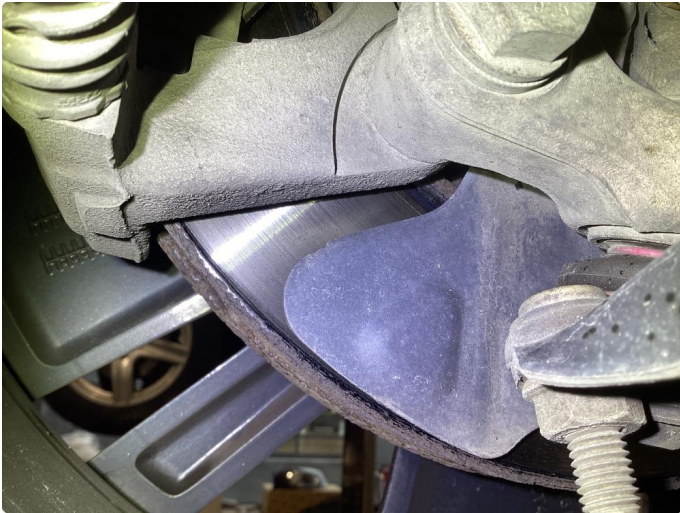
1.1 Slitte/stor slitekant

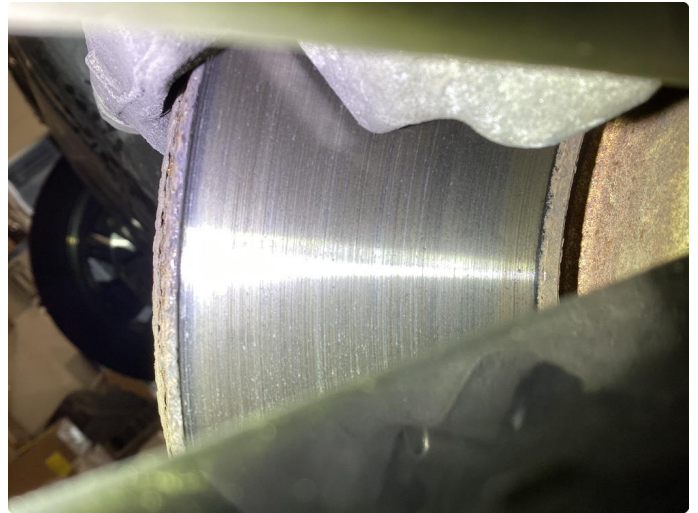
1.1 Slitte/stor slitekant
