TOYOTA HILUX 150 HK AUTOMAT 4X4

TESTDATO: 21.11.2025

HB83736

NBF Tilstandsrapport er utarbeidet av Norges Bilbransjeforbund og Forbrukerrådet.

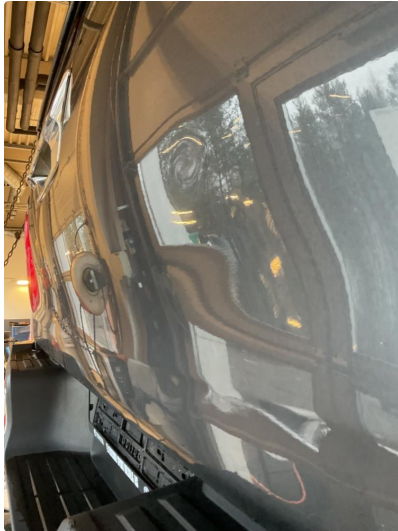
| Punkt | | Beskrivelse | Plassering |
|---|---|---|---|
| 1.1 | Bakluke | bulk | |

1.1 Bulk

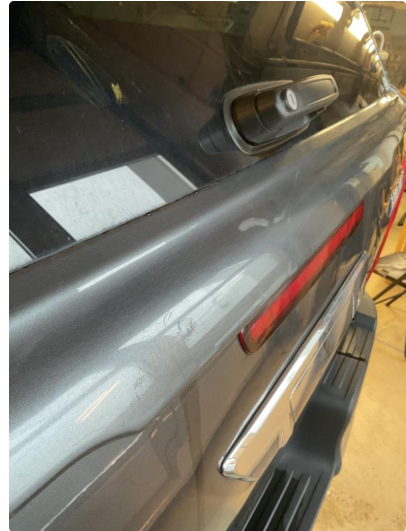
| Punkt | | Beskrivelse | Plassering |
|---|---|---|---|
| 1.2 | Bakluke | ripe(r) | |

1.2 Ripe(r)

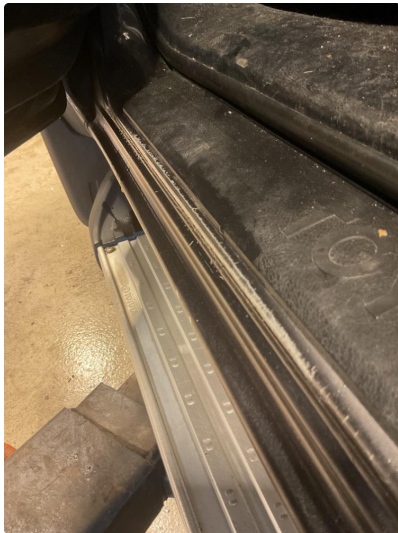
| Punkt | | Beskrivelse | Plassering |
|---|---|---|---|
| 1.3 | Terskler/innlastningssone | slitt gjennom lakk | venstre foran |

1.3 Slitt gjennom lakk
