**HONDA CR-V 160 HK AUTOMAT 4X4**
**TESTDATO: 28.11.2025**
**KODE: 1886497**

**KJ26504**

NBF Tilstandsrapport er utarbeidet av Norges Bilbransjeforbund og Forbrukerrådet.

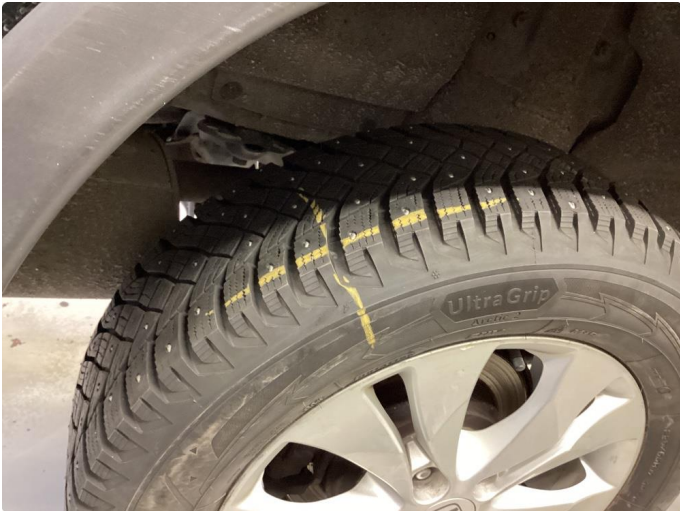
| Punkt | Beskrivelse | Plassering |
|---|---|---|
| 1.1 Dekk/Felger | dekkskade vinterhjul | |

1.1 Dekkskade vinterhjul

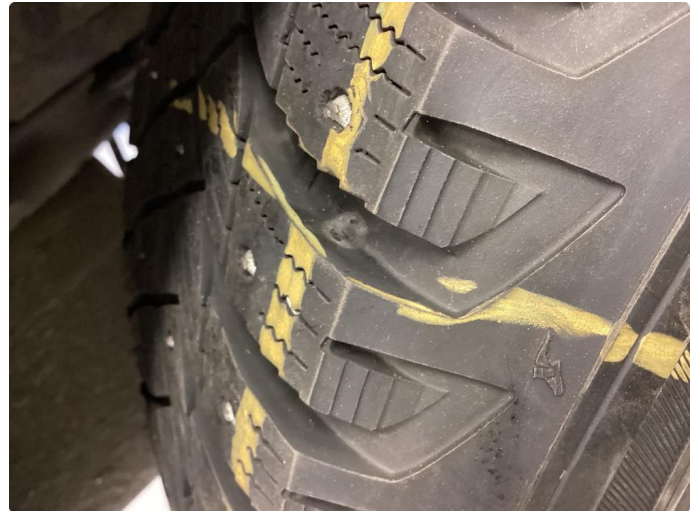
1.1 Dekkskade vinterhjul

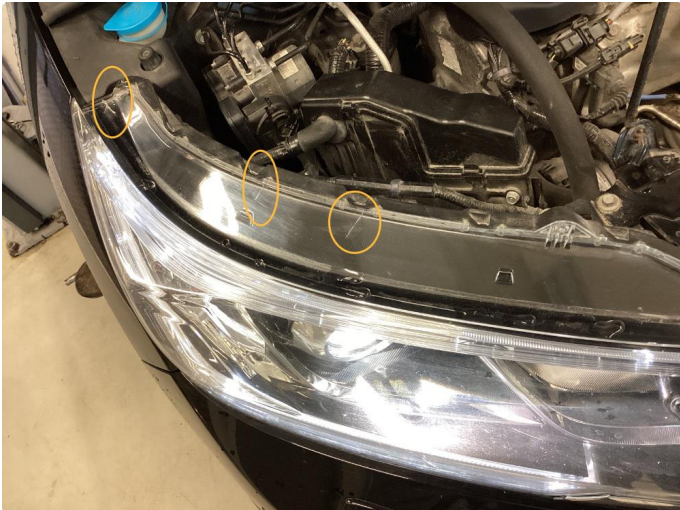
| Punkt | Beskrivelse | Plassering |
|---|---|---|
| 2.1 Lys foran | krakelering i plast | |

2.1 Krakelering i plast
