SKODA ENYAQ COUPÉ RS 4X4

TESTDATO: 12.11.2025

KODE: 1796242

NBF Tilstandsrapport er utarbeidet av Norges Bilbransjeforbund og Forbrukerrådet.

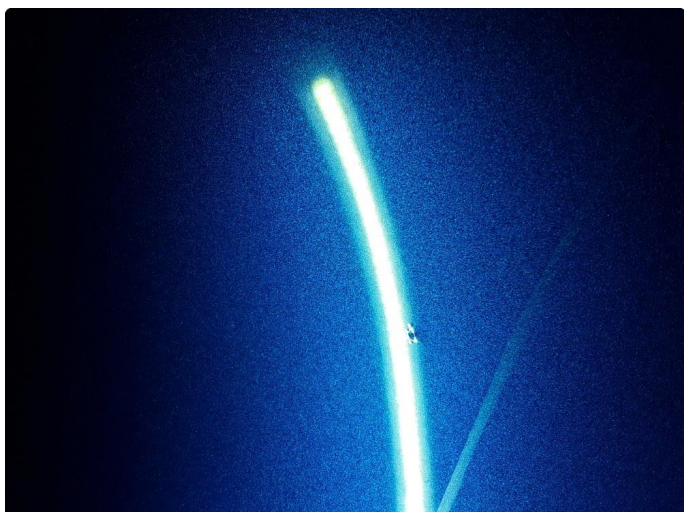
| Punkt | Beskrivelse | Plassering |
|---|---|---|
| 1.3 Dører | Liten steinsprut med korrosjon. | venstre foran |

1.3 Liten steinsprut med korrosjon.

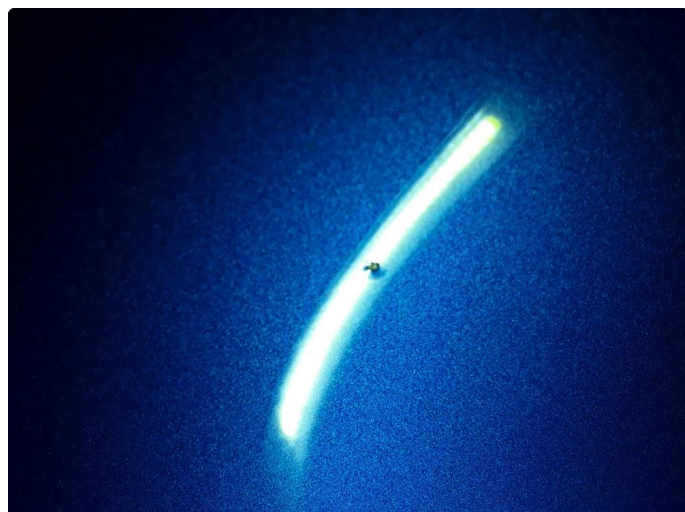
1.3 Liten steinsprut med korrosjon.

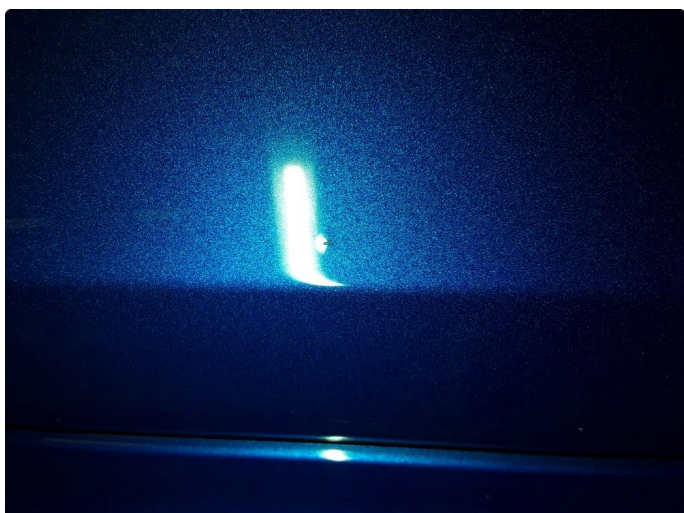
| Punkt | Beskrivelse | Plassering |
|---|---|---|
| 1.4 Dører | Liten steinsprut med korrosjon. | høyre bak |

1.4 Liten steinsprut med korrosjon.

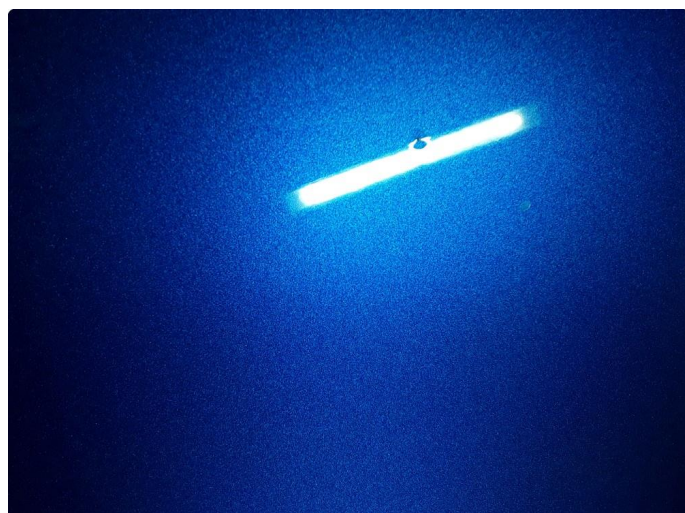
| Punkt | Beskrivelse | Plassering |
|---|---|---|
| 1.5 Dører | Liten steinsprut med korrosjon. | høyre foran |

1.5 Liten steinsprut med korrosjon.

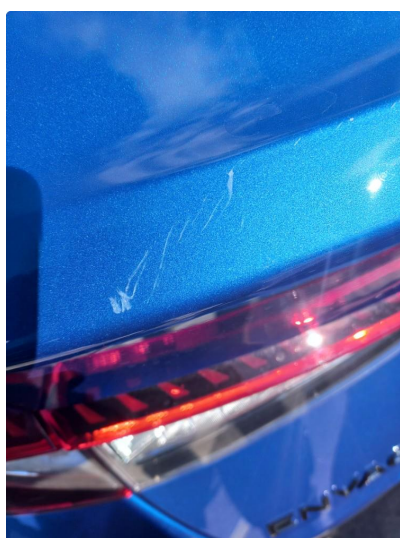
| Punkt | Beskrivelse | Plassering |
|---|---|---|
| 1.6 Bakluke | Noe riper. | |

1.6 Noe riper.
