VOLVO XC90 4X4

TESTDATO: 09.10.2025

YT75577

NBF Tilstandsrapport er utarbeidet av Norges Bilbransjeforbund og Forbrukerrådet.

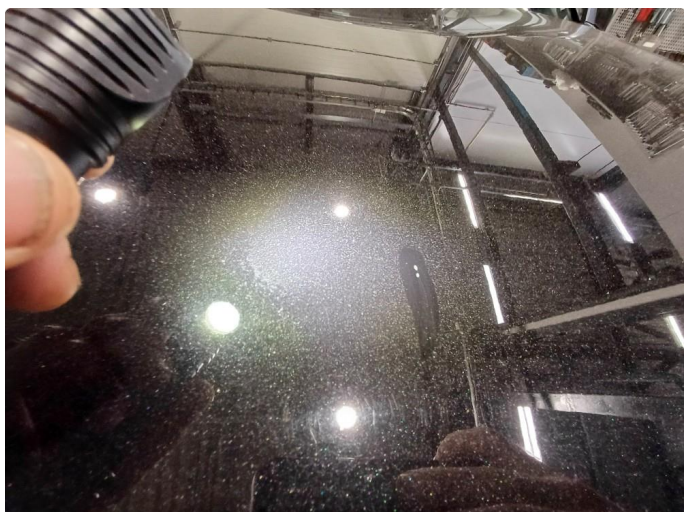
| Punkt | Beskrivelse | Plassering |
|---|---|---|
| 1.1 Panser | steinsprut | foran |

1.1 Steinsprut

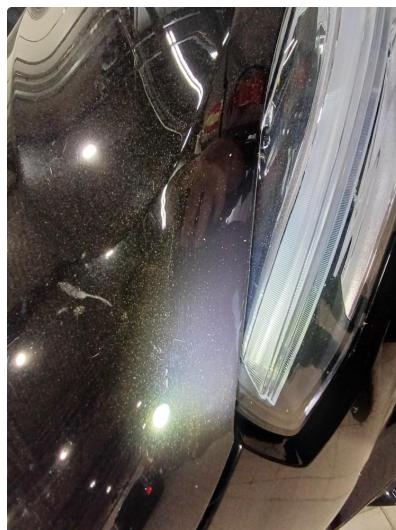
1.1 Steinsprut

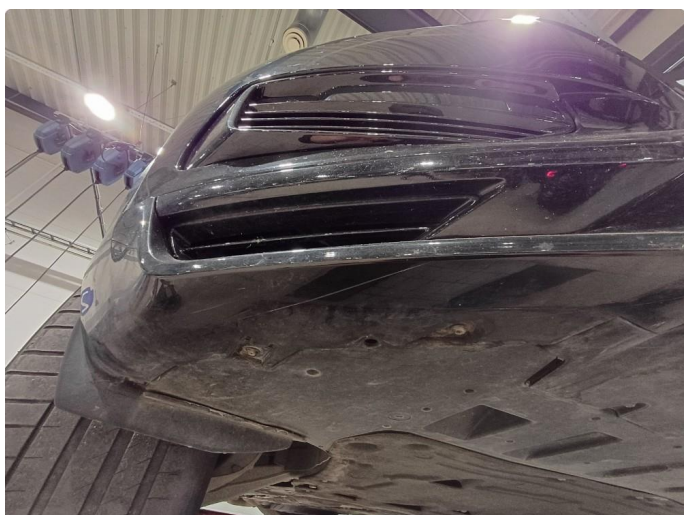
| Punkt | Beskrivelse | Plassering |
|---|---|---|
| 1.2 Støtfanger | ripe(r) | foran |

1.2 Ripe(r)

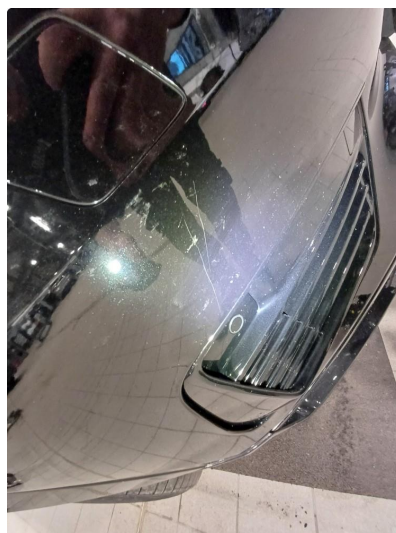
1.2 Ripe(r)

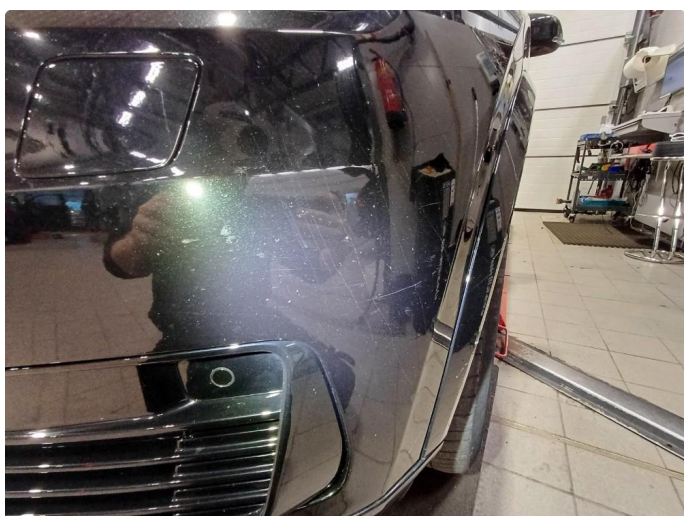
1.2 Ripe(r)

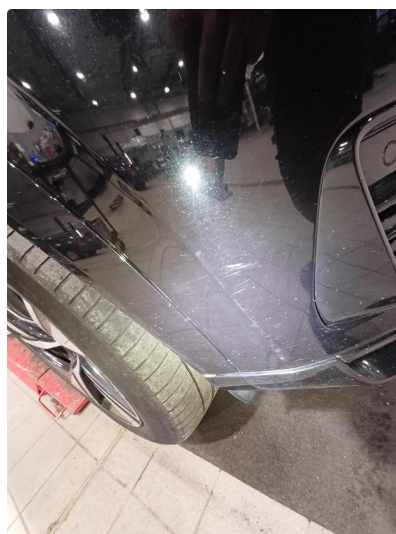
1.2 Ripe(r)

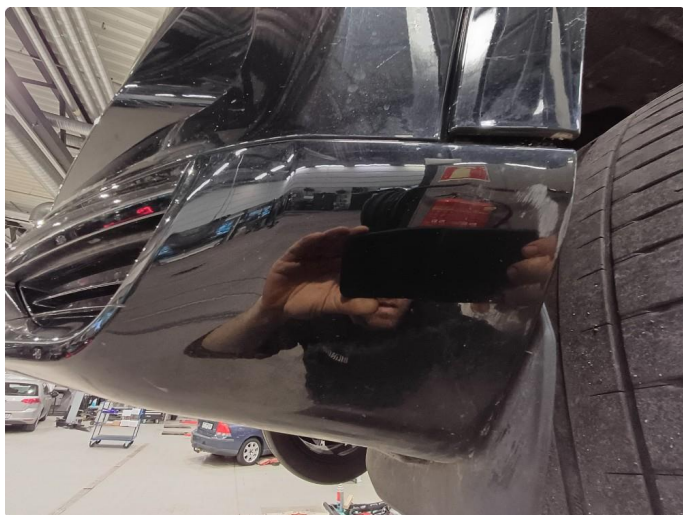
1.2 Ripe(r)

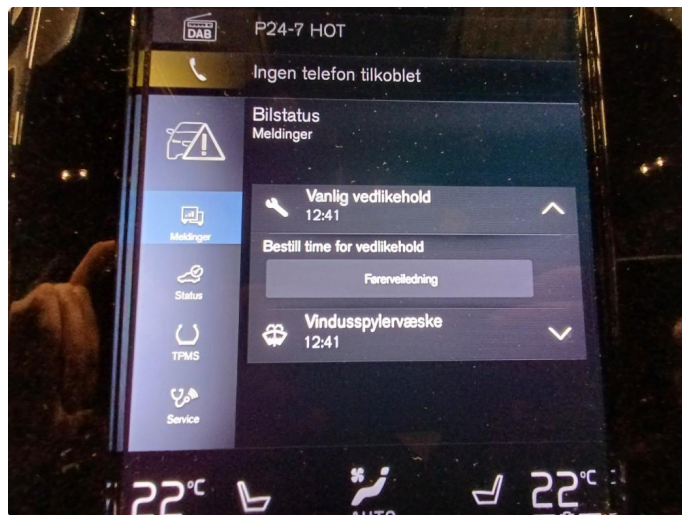
| Punkt | Beskrivelse | Plassering |
|---|---|---|
| 2.1 Service | varsler service, leveres med gjennomført service | alle |

2.1 Varsler service, leveres med gjennomført service

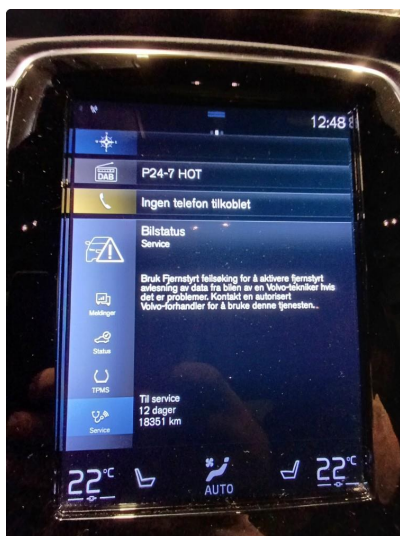
2.1 Varsler service, leveres med gjennomført service

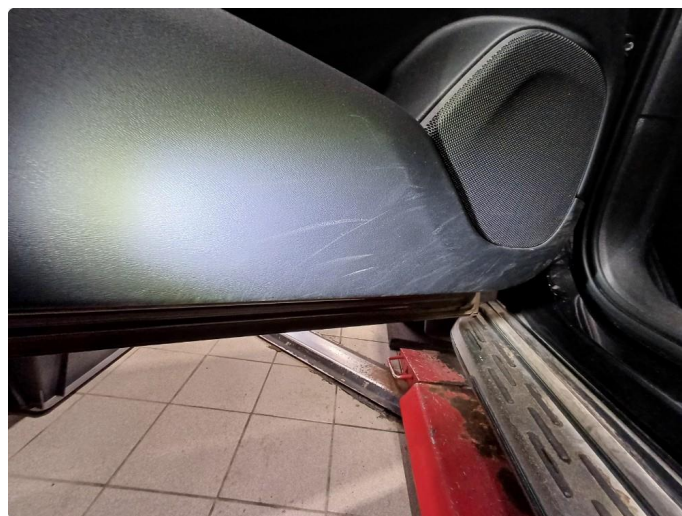
| Punkt | Beskrivelse | Plassering |
|---|---|---|
| 3.1 Dørtrekk | slitt/ripe(r) | begge foran |

3.1 Slitt/ripe(r)

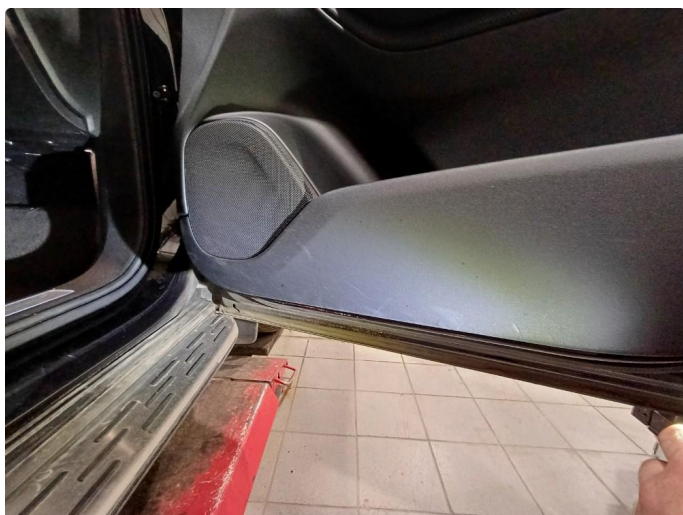
3.1 Slitt/ripe(r)
