**VOLVO XC40 190 HK AUTOMAT 4X4**
**TESTDATO: 01.09.2025**
**KODE: 1796635**

**ZZ28615**

NBF Tilstandsrapport er utarbeidet av Norges Bilbransjeforbund og Forbrukerrådet.

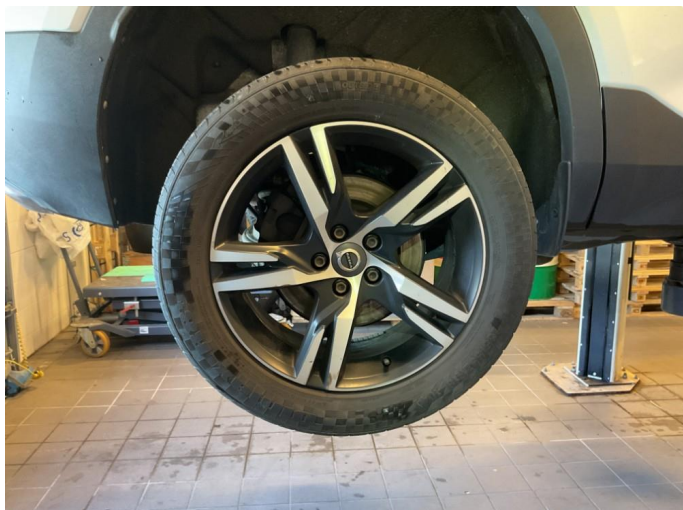
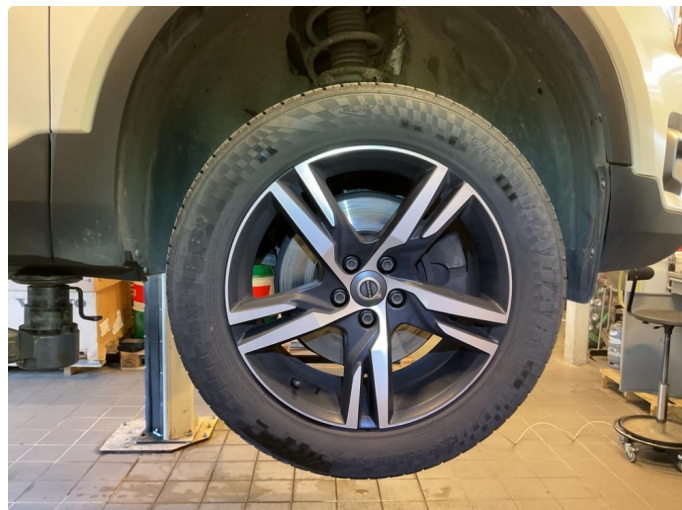
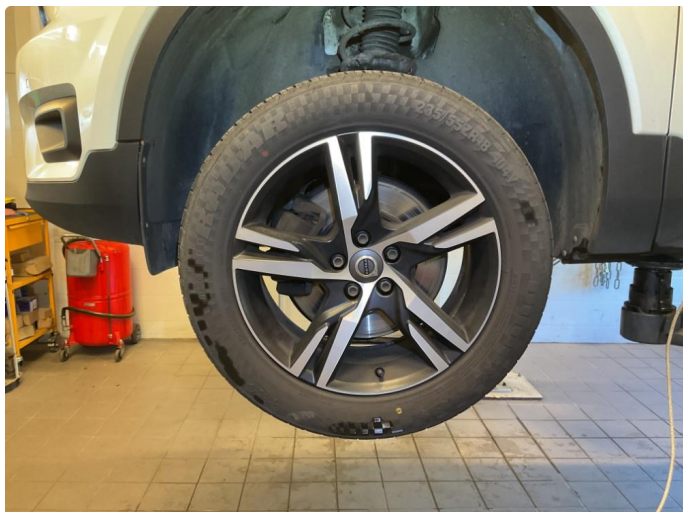
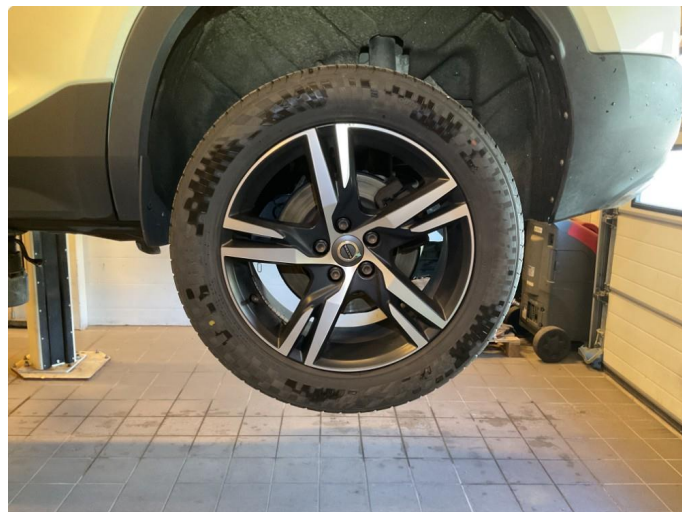
| Punkt | Beskrivelse | Plassering |
|---|---|---|
| 1.1 Dekk/Felger | Bilde av sommerhjul | |

1.1 Bilde av sommerhjul

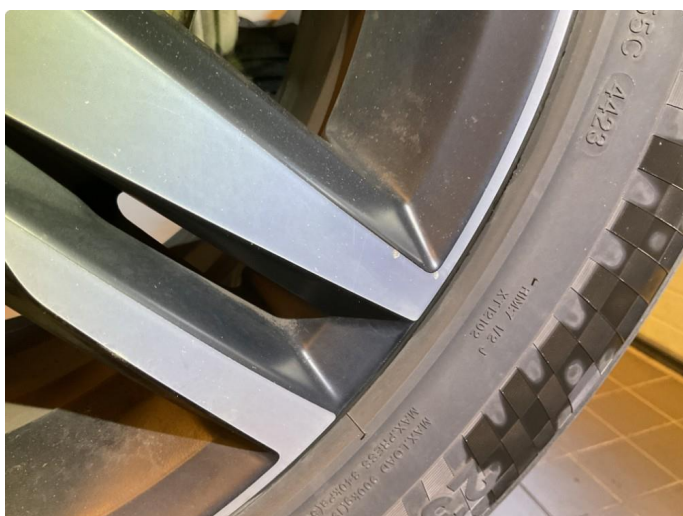
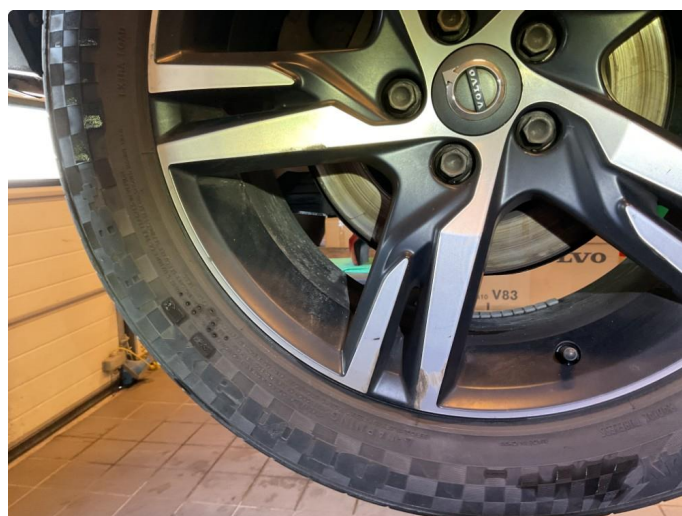
| Punkt | Beskrivelse | Plassering |
|---|---|---|
| 1.2 Dekk/Felger | Merker på 2stk sommerfelg | |

1.2 Merker på 2stk sommerfelg

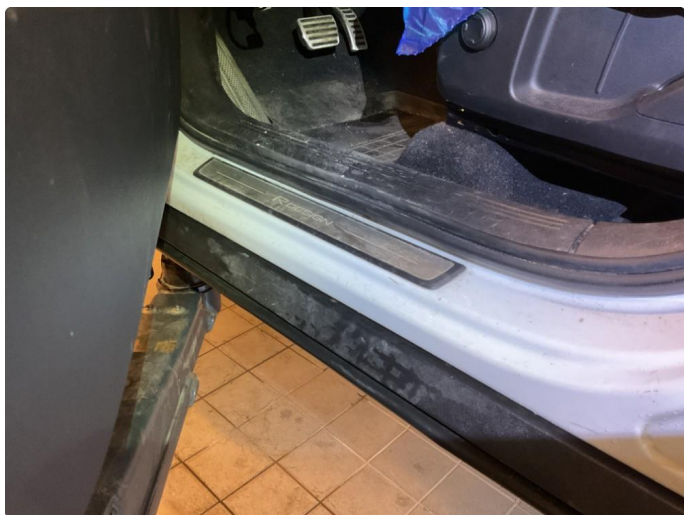
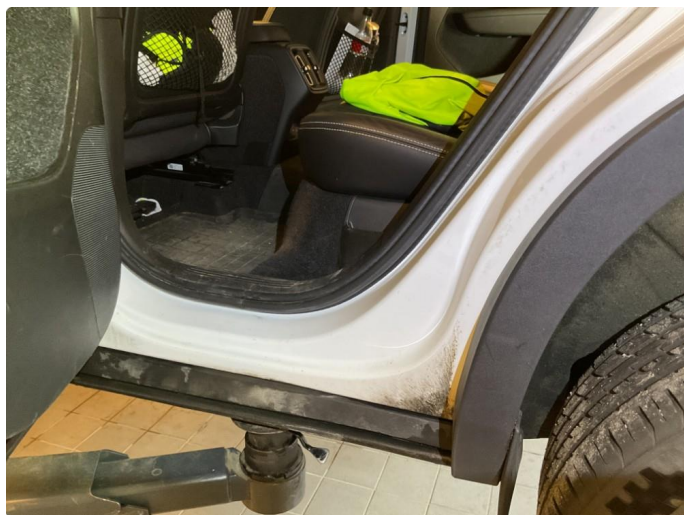
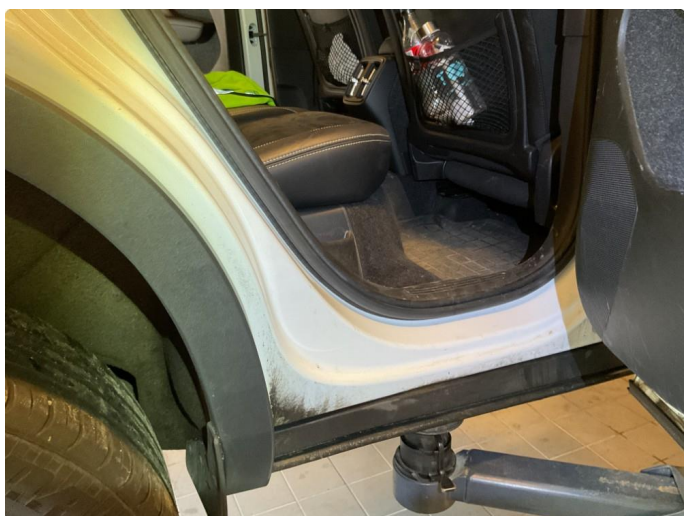
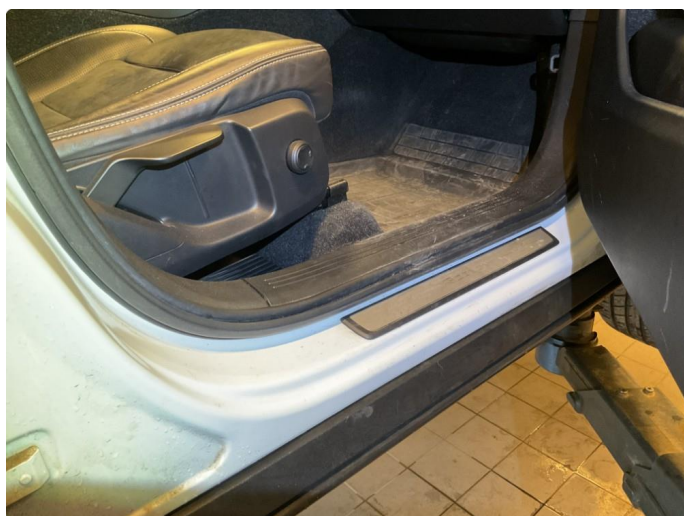
| Punkt | Beskrivelse | Plassering |
|---|---|---|
| 1.3 Døråpning | Bruksmerker innsteg foran og bak | alle |

1.3 Bruksmerker innsteg foran og bak

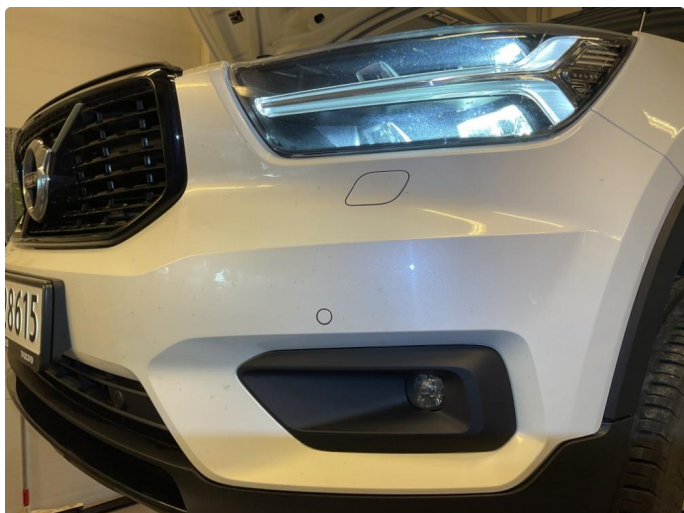
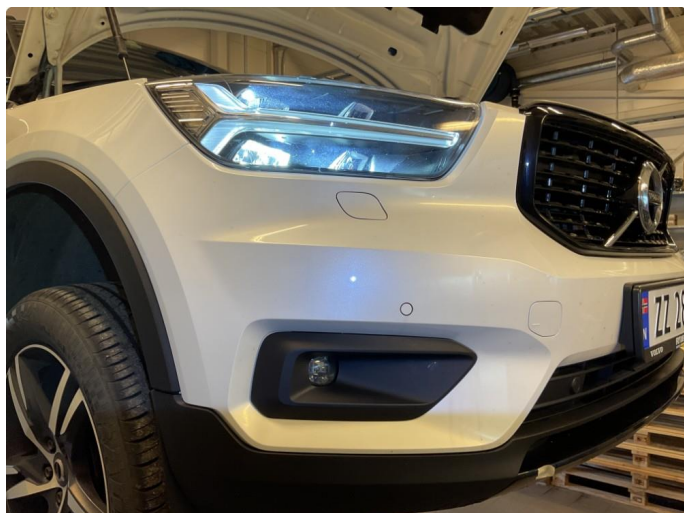
| Punkt | Beskrivelse | Plassering |
|---|---|---|
| 1.4 Støtfanger | Noe steinsprut støtfanger foran.. Fremstår som normal slitasje | foran |

1.4 Noe steinsprut støtfanger foran.. Fremstår som normal slitasje

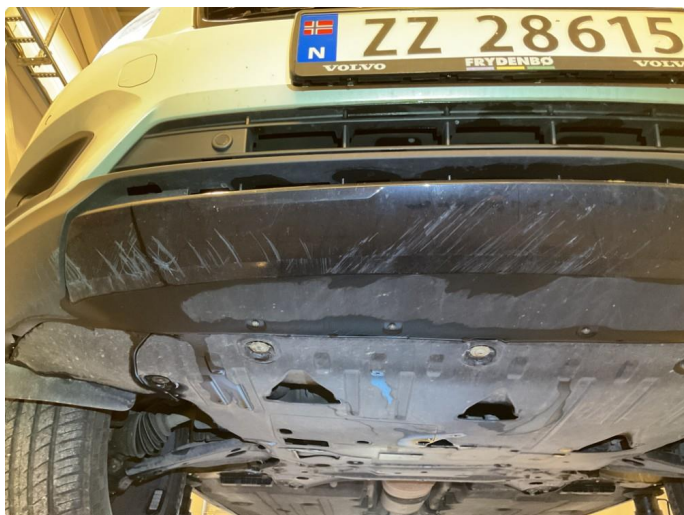
| Punkt | Beskrivelse | Plassering |
|---|---|---|
| 1.5 Støtfanger | Skrubbskade under støtfanger foran. Fremstår ikke sjenerende | foran |

1.5 Skrubbskade under støtfanger foran. Fremstår ikke sjenerende

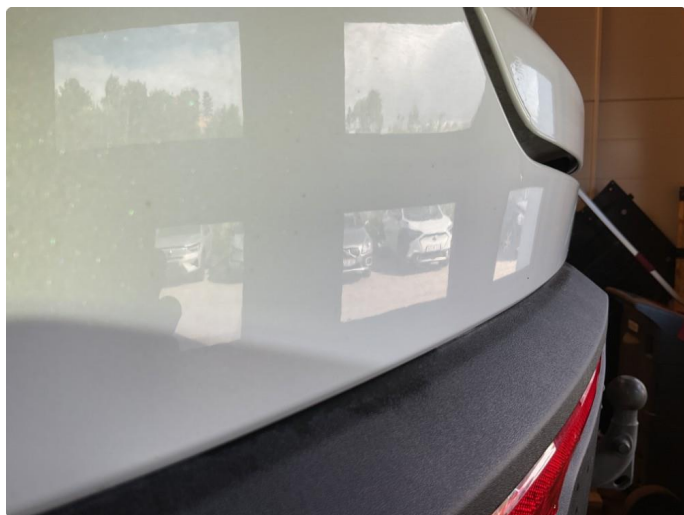
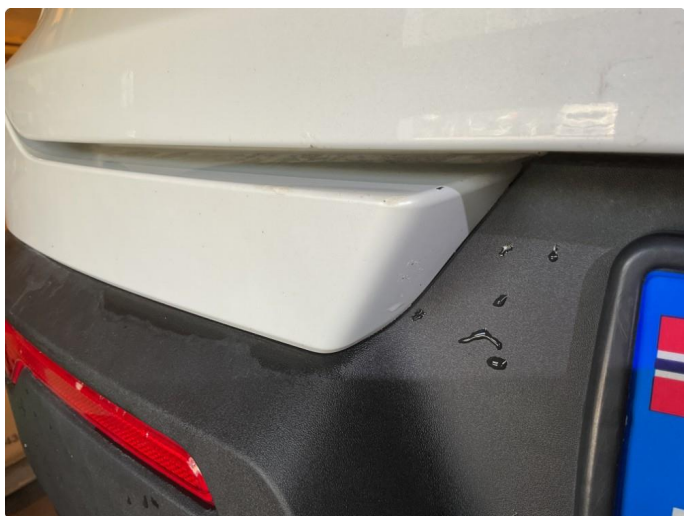
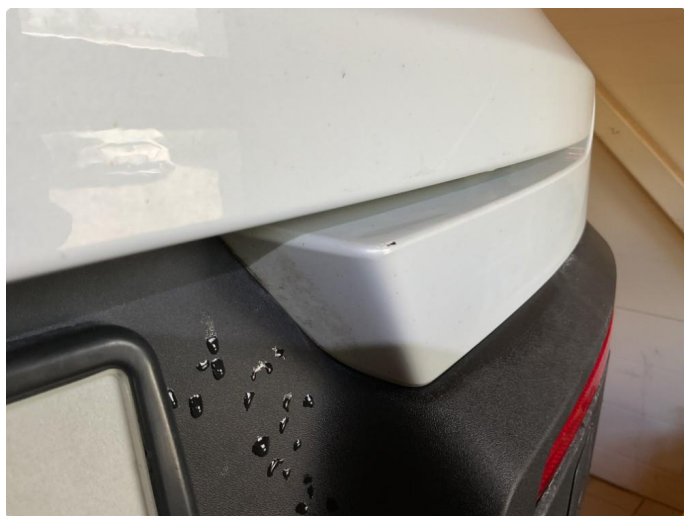
| Punkt | Beskrivelse | Plassering |
|---|---|---|
| 1.6 Støtfanger | Noe bruksmerker bakfanger. Fremstår som normal sliatsje | bak |

1.6 Noe bruksmerker bakfanger. Fremstår som normal slitsje

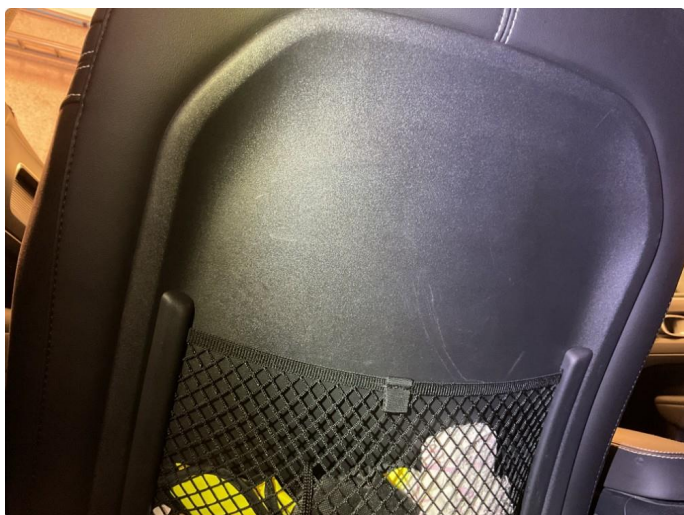
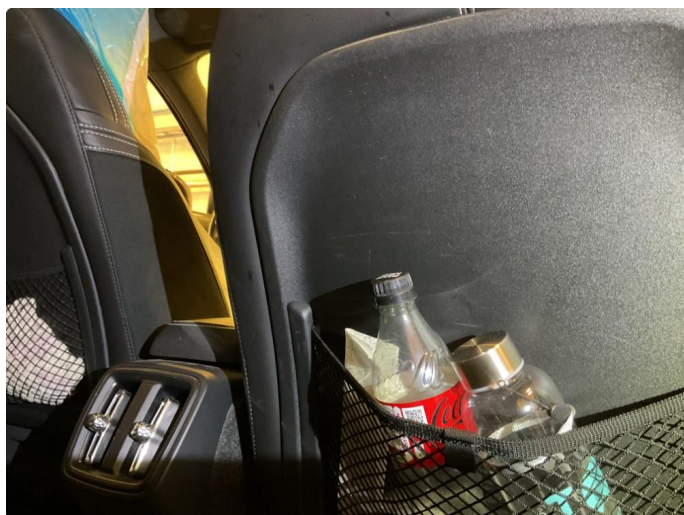
| Punkt | Beskrivelse | Plassering |
|---|---|---|
| 2.1 Seter | Noe merker på seterygg venstre og høyre | begge foran |

2.1 Noe merker på seterygg venstre og høyre
