TOYOTA HILUX 204 HK AUTOMAT 4X4

TESTDATO: 20.11.2025

AS68891

NBF Tilstandsrapport er utarbeidet av Norges Bilbransjeforbund og Forbrukerrådet.

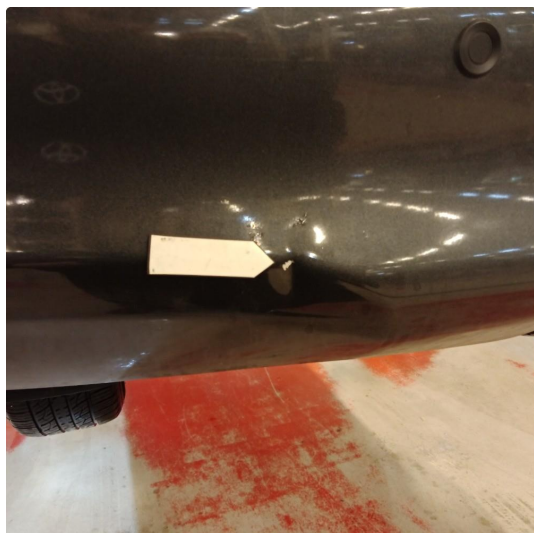
| Punkt | Beskrivelse | Plassering |
|---|---|---|
| 1.1 Støtfanger | bulk med lakkskade. MINDRE KOSMETISK ANMERKNING. | venstre bak |

1.1 Bulk med lakkskade. MINDRE KOSMETISK ANMERKNING.
