# NAF Bruktbiltest

**Testdato**  
24.11.2025

| Registreringsnr. | EK39292 | Drivstofftype | Elektrisk |
| Understellsnr. | KNAJX81EFH7018915 | Kjøretøygruppe | 101 |

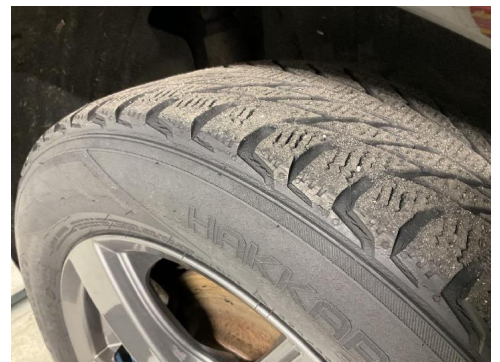
24. Dekk

| Ref.Id | Opplysning | Resultat | Beskrivelse |
|---|---|---|---|
| 65.22 | Dekk | Noe skjevslitt dekk | Venstre bak, Høyre bak |
| 65.24 | | * Sprekker i begge dekkene - bak. | |

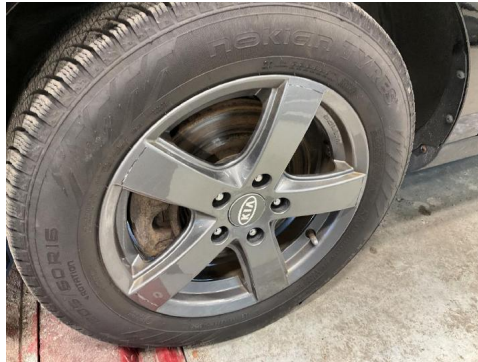
26. Felg

| Ref.Id | Opplysning | Resultat | Beskrivelse |
|---|---|---|---|
| 66.10 | Felg | Ripe/slitasje på felg | Venstre foran, Høyre foran, Venstre bak |

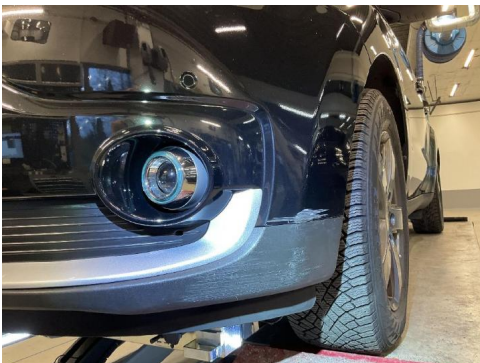
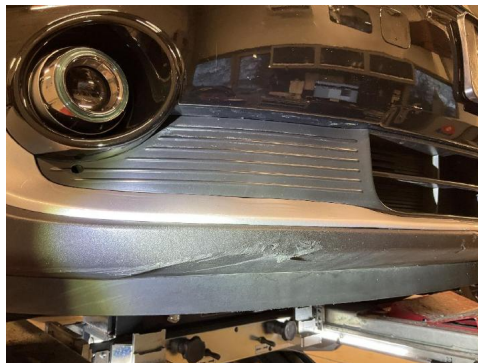
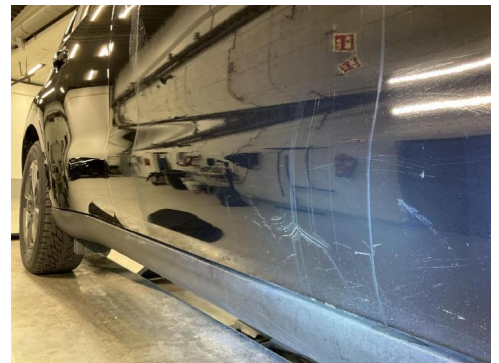
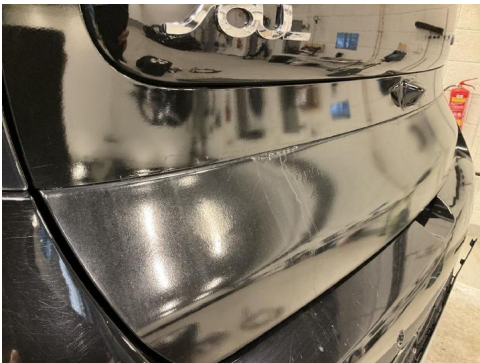
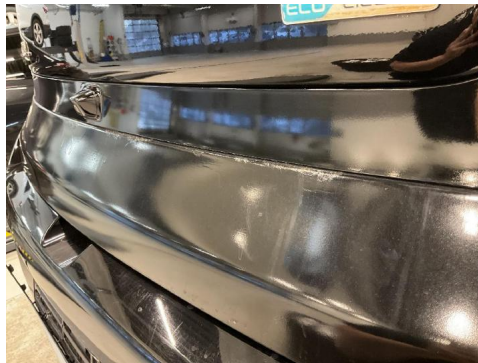
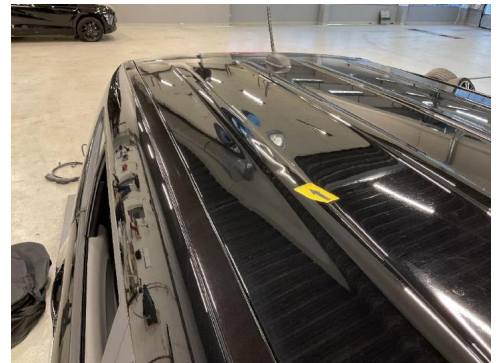
| Ref.Id | Repareres | Resultat | Beskrivelse |
|---|---|---|---|
| 86.3 | Lakk / karosseri utvendig | Lakkriper: | Støtfanger foran |
| 86.13 | | Mangelfull kvalitet på replakking: | Bakluke |

| Ref.Id | Opplysning | Resultat | Beskrivelse |
|---|---|---|---|
| 86.20 | Lakk / karosseri utvendig | Bulk(er) | Tak |
| 86.22 | | Små lakkblærer: | Venstre forskjerm, Panser |
| 86.25 | | Rustangrep: | Bakluke |
| 86.34 | | Bilen er delvis omlakkert: | |
| 86.35 | | * Diverse småbulker/lakkriper/steinsprut. - Flasset/sluppet litt fra folie rundt vinduene. | |

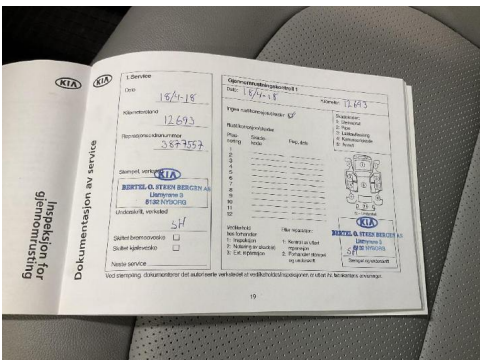
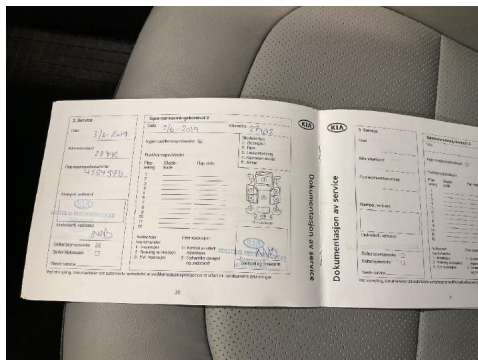
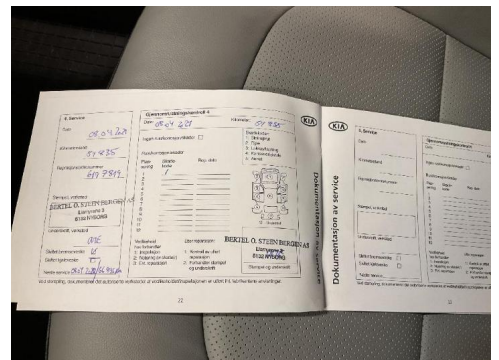
| Ref.Id | Repareres | Resultat | Beskrivelse |
|---|---|---|---|
| 4.4 | Service/ Dokum. | Iht. servicehefte er ikke alle servicer fulgt | Tid mellom servicer er overskredet, Kjørelengde mellom servicer er overskredet |
