# NAF Bruktbiltest

**Testdato**  
24.11.2025

| Bilmerke | Tesla | Motorstørrelse | - cm <sup>3</sup> |
| Modell | Model 3 | Motoreffekt | 155 kW |

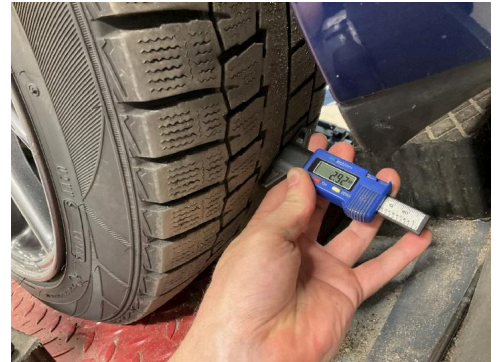
27. Dekk

| Ref.Id | Repareres | Resultat | Beskrivelse |
|---|---|---|---|
| 65.11 | Dekk | Mønsterdybde under 1,6 mm for sommerdekk, eller 3,0 mm for vinterdekk: | Høyre foran |

| Ref.Id | Opplysning | Resultat | Beskrivelse |
|---|---|---|---|
| 65.22 | Dekk | Noe skjevslitt dekk | Venstre bak |

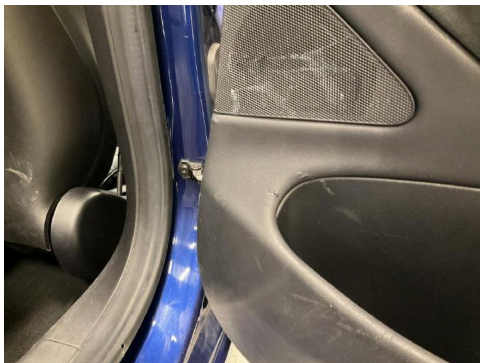
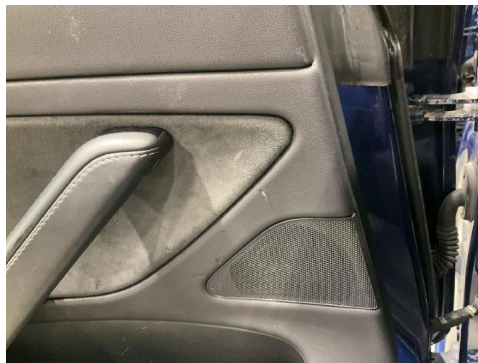
| Ref.Id | Opplysning | Resultat | Beskrivelse |
|---|---|---|---|
| 96.4 | Dørtrekk | Liten skade i dørtrekk: | Venstre bakdør, Høyre bakdør |

28. Dørtrekk

29. Dørtrekk

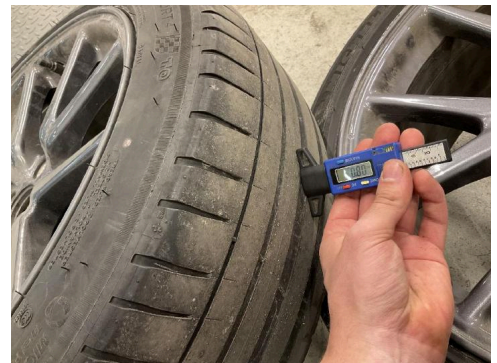
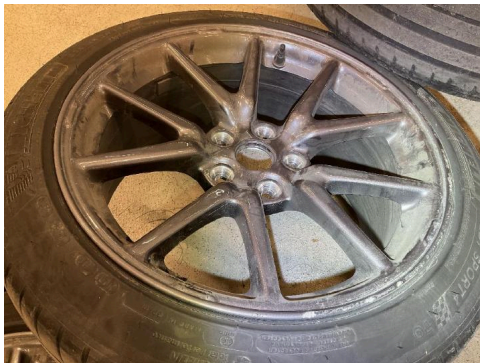
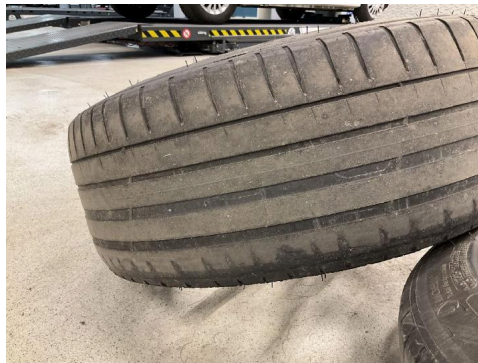
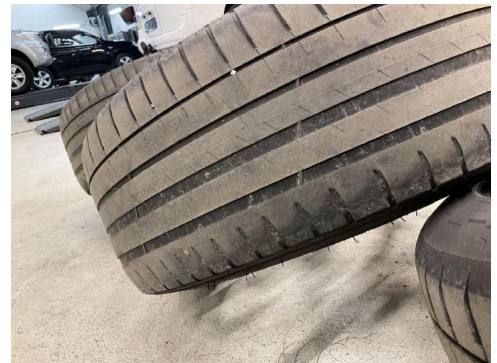
| Ref.Id | Repareres | Resultat | Beskrivelse |
|---|---|---|---|
| 67.7 | Ekstra hjulsett | Dekk er skjevslitt: | 1 dekk |
| 67.9 | | Mønsterdybde under 1,6mm for sommerdekk og 3,0mm for vinterdekk: | |

| Ref.Id | Opplysning | Resultat | Beskrivelse |
|---|---|---|---|
| 67.28 | Ekstra hjulsett | Ripe/slitasje | 1 felg |
| 67.29 | | Dekk er noe skjevslitt | 1 dekk |

30. Ekstra hjulsett

31. Ekstra hjulsett

32. Ekstra hjulsett

33. Ekstra hjulsett

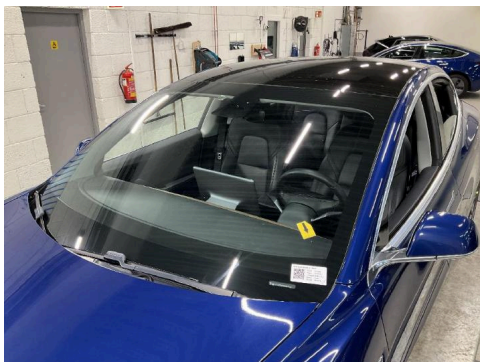
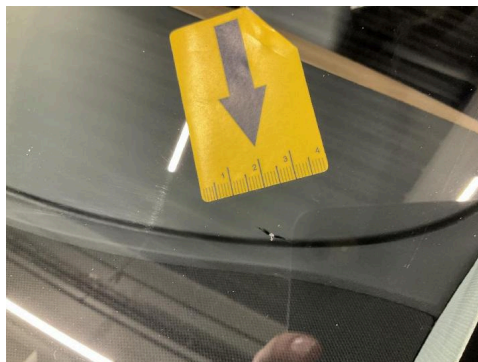
| Ref.Id | Repareres | Resultat | Beskrivelse |
|---|---|---|---|
| 81.2 | Frontrute | En eller flere steinsprutrosetter som ikke er utbedret<br>• Reparasjonsmetode:Reparasjon | |

34. Frontrute

35. Frontrute

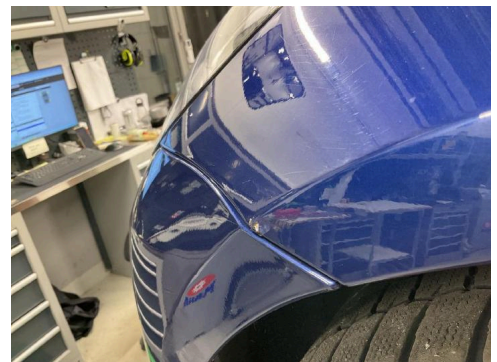
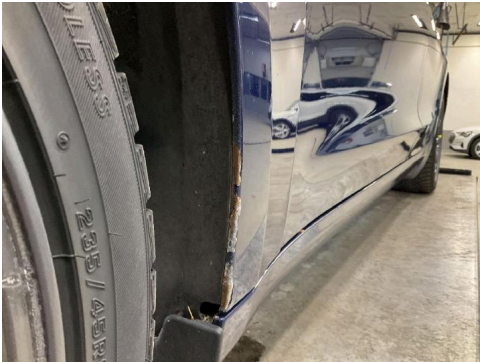
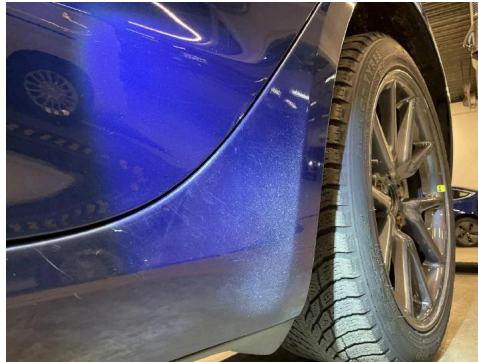
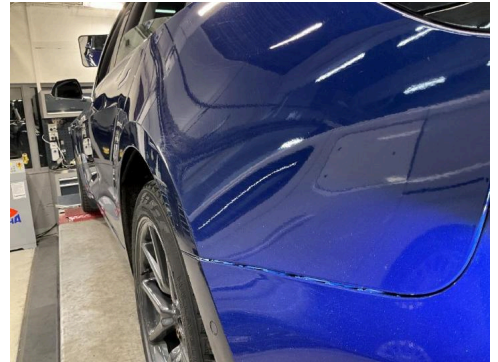
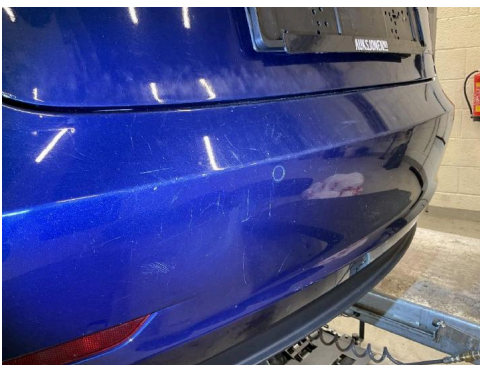
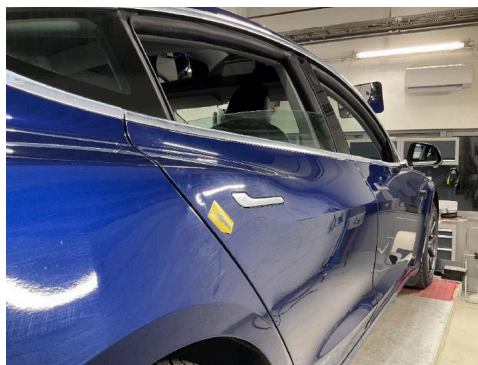
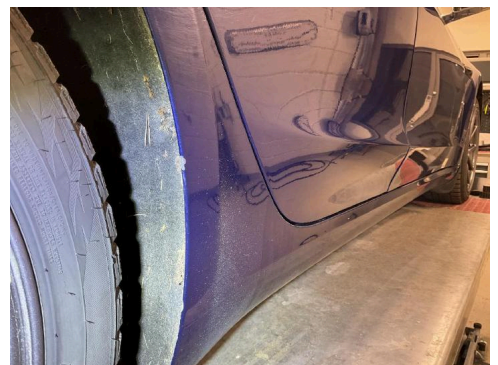
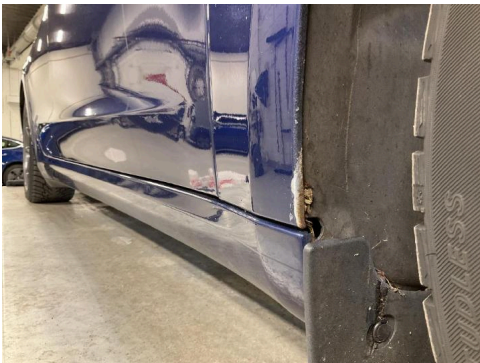
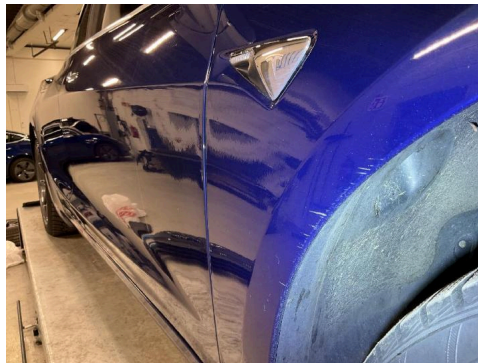
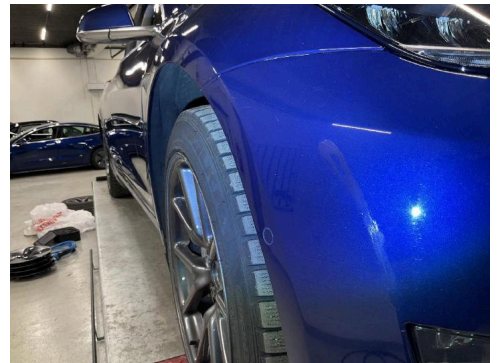
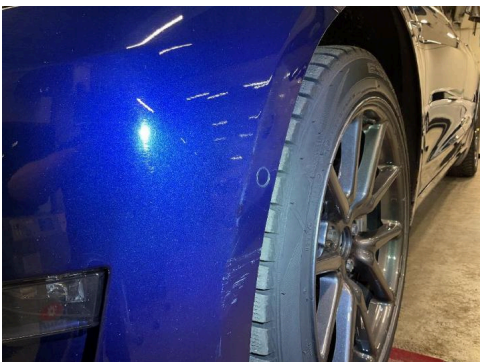
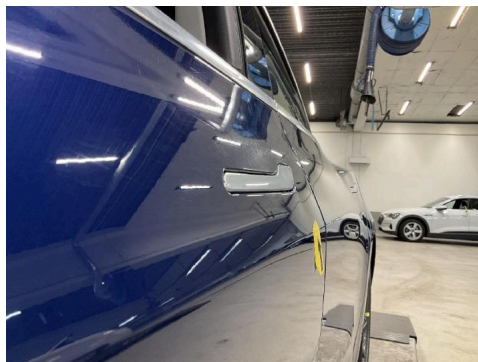
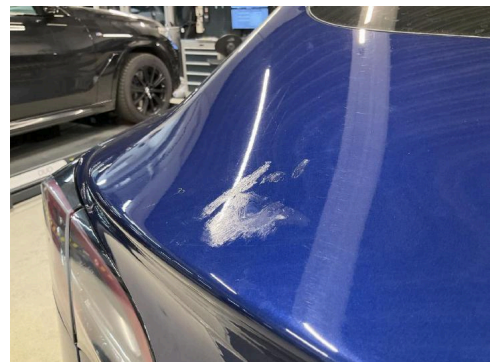
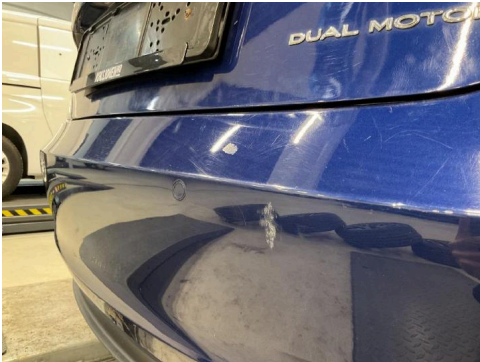
| Ref.Id | Repareres | Resultat | Beskrivelse |
|---|---|---|---|
| 86.13 | Lakk / karosseri utvendig | Mangelfull kvalitet på replakking: | Støtfanger foran, Bakluke |
| 86.14 | | Lakkslipp/flassing | Venstre forskjerm, Høyre forskjerm, Høyre baksjerm |

| Ref.Id | Opplysning | Resultat | Beskrivelse |
|---|---|---|---|
| 86.20 | Lakk / karosseri utvendig | Bulk(er) | Venstre fordør, Høyre bakdør |
| 86.30 | | Mangelfull oppretting/tilpasning | Støtfanger bak |
| 86.35 | | * Diverse småbulker/lakkriper/steinsprut. | |

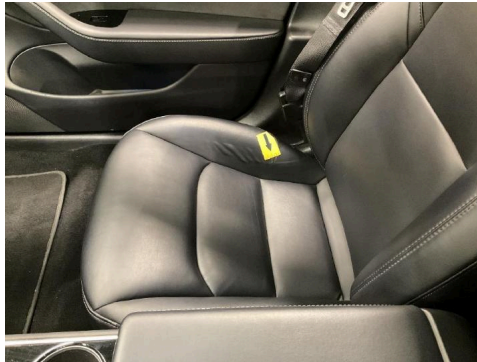
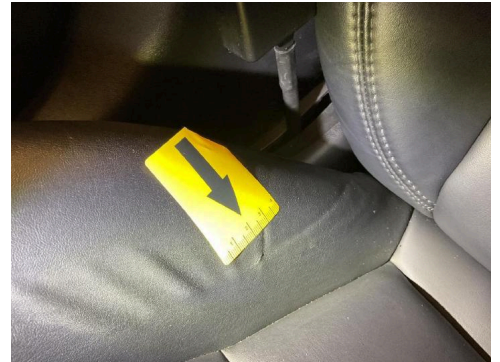
| Ref.Id | Repareres | Resultat | Beskrivelse |
|---|---|---|---|
| 98.3 | Seter | Hull/rift gjennom setetrekk: | Høyre foran |

50. Seter

51. Seter

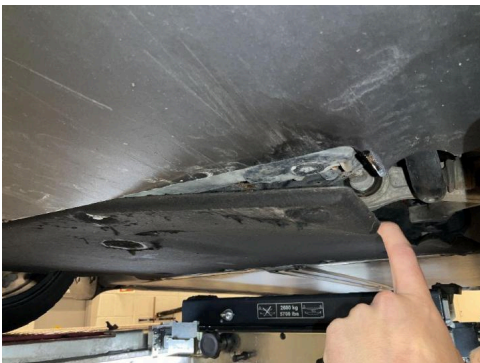
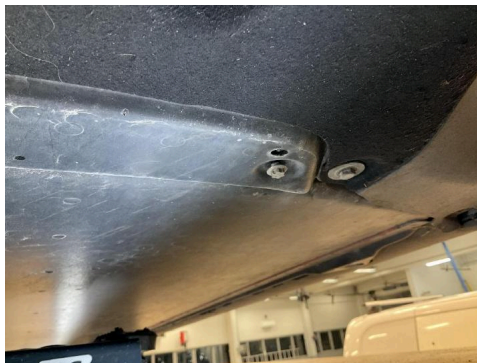
| Ref.Id | Repareres | Resultat | Beskrivelse |
|---|---|---|---|
| 88.2 | Underside | Skadet/løst plastdeksel: | Midten foran |

52. Underside

53. Underside
