HYUNDAI SANTA FE 4X4

TESTDATO: 25.11.2025

NBF Tilstandsrapport er utarbeidet av Norges Bilbransjeforbund og Forbrukerrådet.

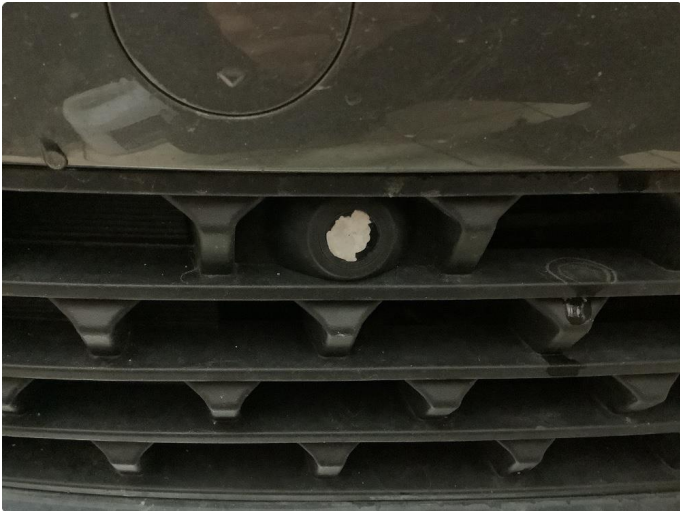
| Punkt | Beskrivelse | Plassering |
|---|---|---|
| 1.1 Kamera | Steinsprutskade parkeringssensor. | midten høyre |

1.1 Steinsprutskade parkeringssensor.

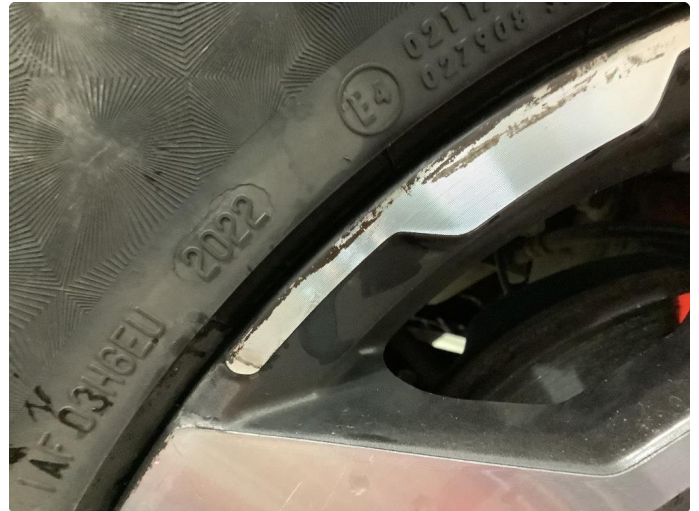
| Punkt | Beskrivelse | Plassering |
|---|---|---|
| 2.1 Dekk/Felger | Lite kantkjøringsmerke | høyre foran |

2.1 Lite kantkjøringsmerke

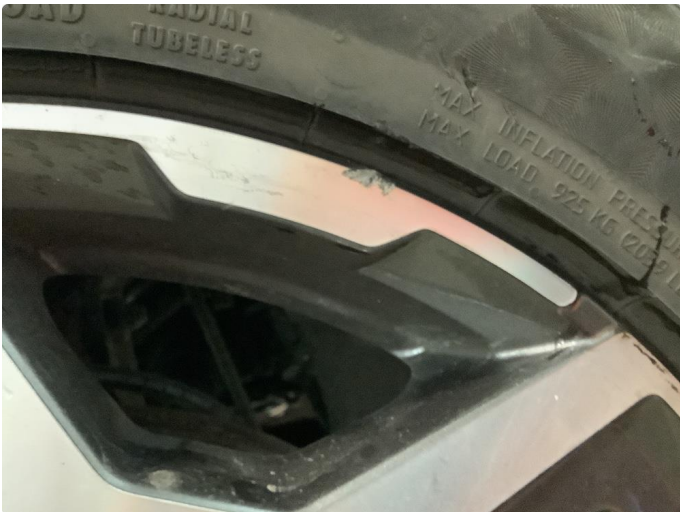
2.1 Lite kantkjøringsmerke
