# NAF Bruktbiltest

**Testdato**  
25.11.2025

| Bilmerke | Tesla | Motorstørrelse | 0 cm <sup>3</sup> |
| Modell | Model 3 | Motoreffekt | 155 kW |

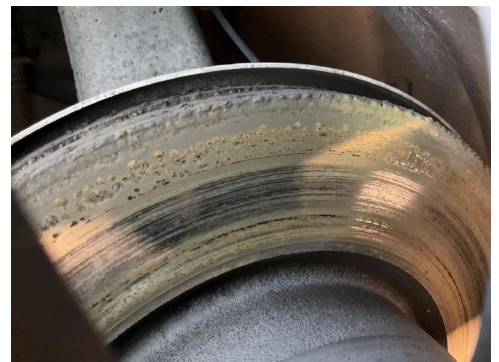
24. Bremseskiver

| Ref.Id | Repareres | Resultat | Beskrivelse |
|---|---|---|---|
| 6.10 | Bremseskiver | Rust på bremseskive: | Høyre foran |

| Ref.Id | Opplysning | Resultat | Beskrivelse |
|---|---|---|---|
| 6.16 | Bremseskiver | Overflaterust eller mindre enn 25% av overflaten rustet | Venstre foran |
| 6.17 | | Overflaterust eller mindre enn 50% av overflaten rustet | Begge sider bak |

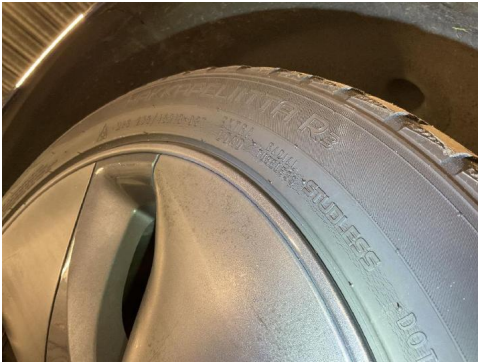
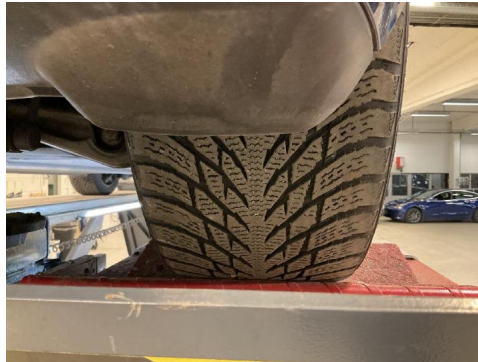
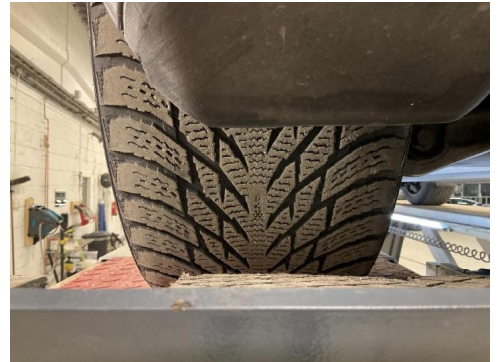
| Ref.Id | Opplysning | Resultat | Beskrivelse |
|---|---|---|---|
| 65.22 | Dekk | Noe skjevslitt dekk | Høyre foran, Venstre foran |
| 65.24 | | * Sprekker i dekk - begge sider foran. | |

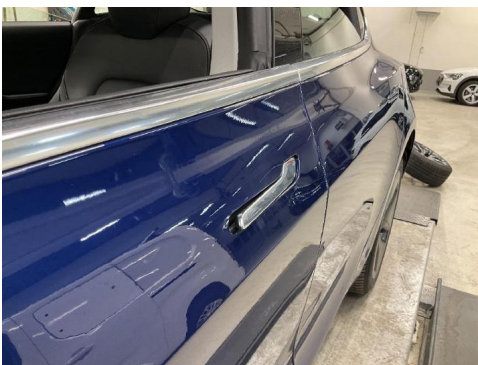
28. Dør-/panseråpner

| Ref.Id | Repareres | Resultat | Beskrivelse |
|---|---|---|---|
| 83.15 | Dør-/panseråpner | * Utvendig døråpner/håndtak henger igjen - førerdør. | |

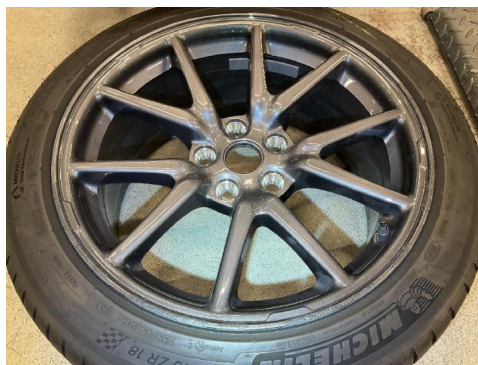
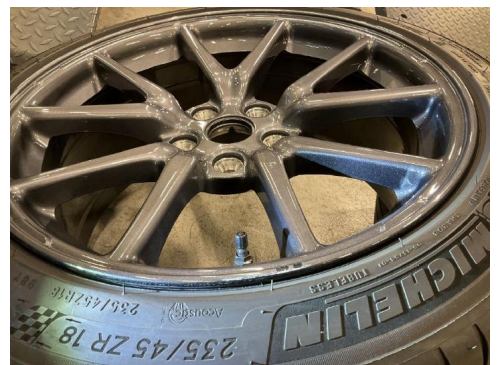
| Ref.Id | Opplysning | Resultat | Beskrivelse |
|---|---|---|---|
| 67.28 | Ekstra hjulsett | Ripe/slitasje | 2 felger |

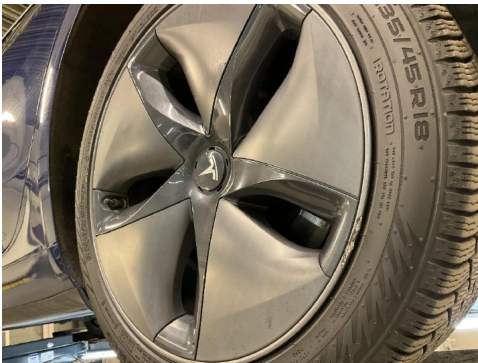
31. Felg

| Ref.Id | Opplysning | Resultat | Beskrivelse |
|---|---|---|---|
| 66.10 | Felg | Ripe/slitasje på felg | Venstre bak |

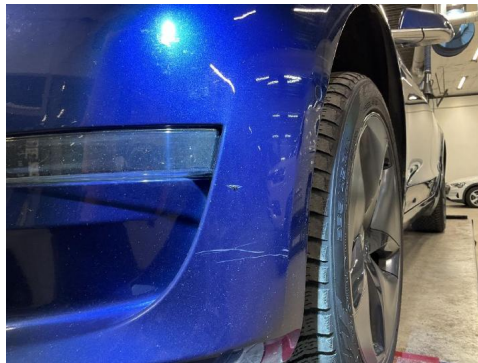
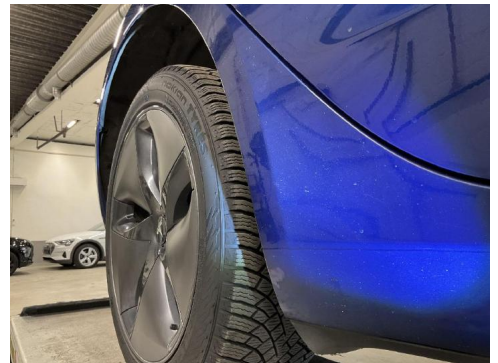
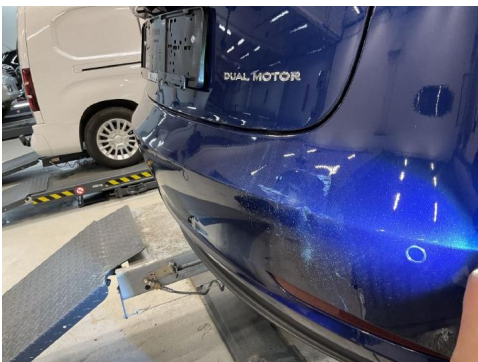
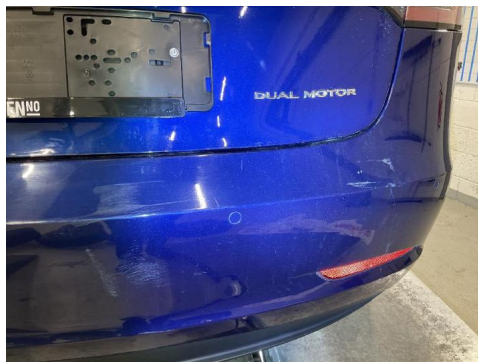
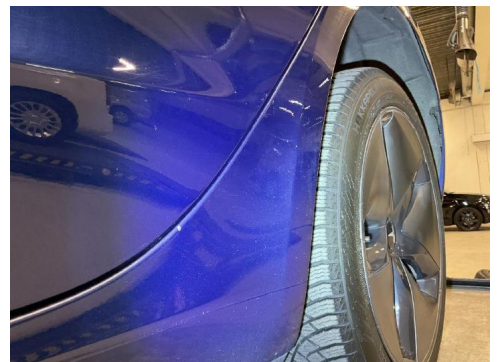
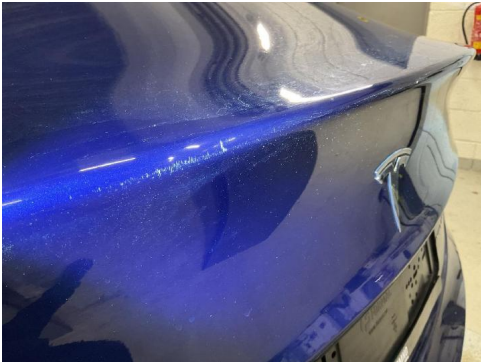
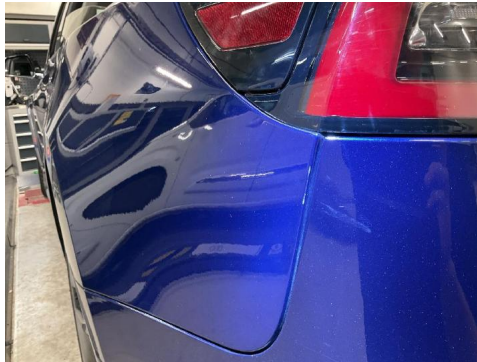
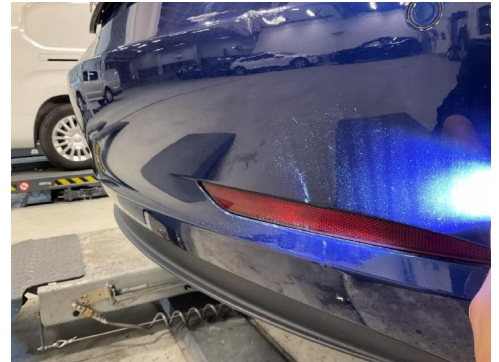
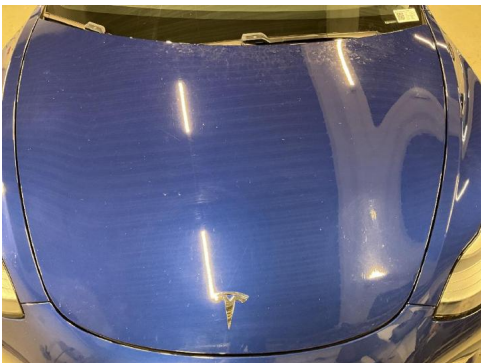
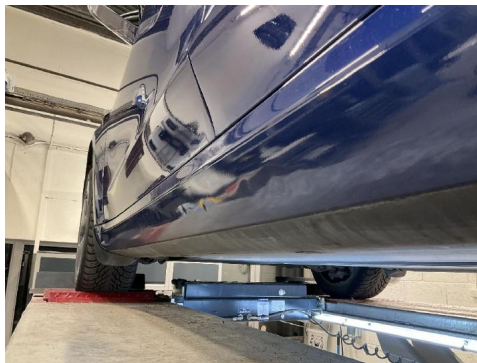
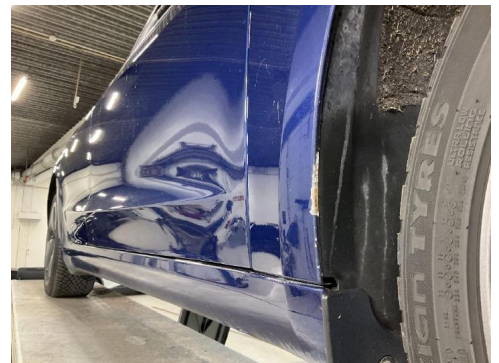
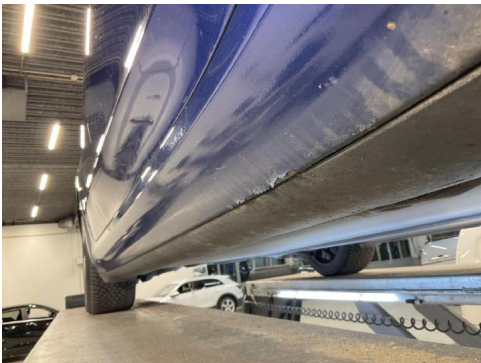
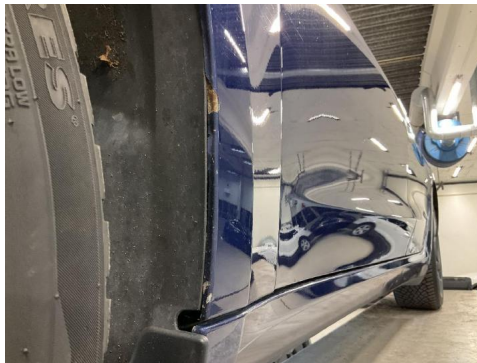
| Ref.Id | Repareres | Resultat | Beskrivelse |
|---|---|---|---|
| 86.4 | Lakk / karosseri utvendig | Skadet: | Støtfanger bak |
| 86.14 | | Lakkslipp/flassing | Venstre forskjerm, Høyre forskjerm, Høyre sidekanal |

| Ref.Id | Opplysning | Resultat | Beskrivelse |
|---|---|---|---|
| 86.20 | Lakk / karosseri utvendig | Bulk(er) | Venstre sidekanal |
| 86.35 | | * Diverse småbulker/lakkriper/steinsprut. | |

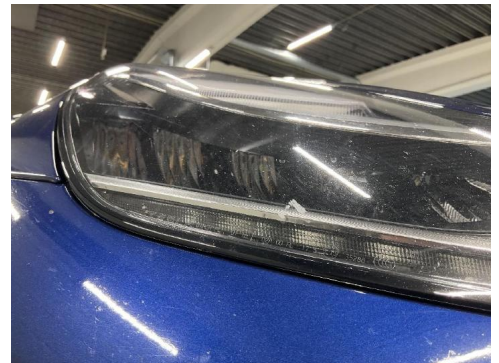
45. Lys

| Ref.Id | Opplysning | Resultat | Beskrivelse |
|---|---|---|---|
| 17.33 | Lys | * Ripe i høyre hovedlampe. | |

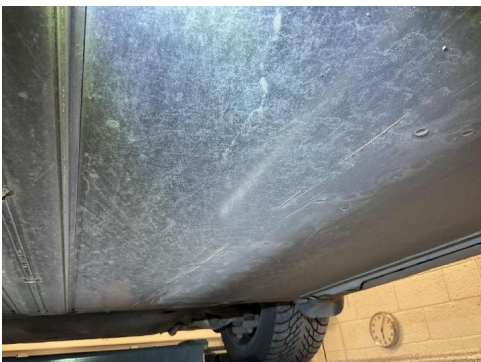
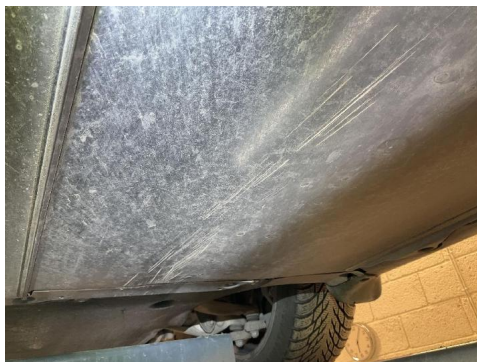
| Ref.Id | Opplysning | Resultat | Beskrivelse |
|---|---|---|---|
| 64.8 | Utv. tilstand fremdriftsbatteri elbil/hybrid | Skadet batterideksel: | |
