TOYOTA COROLLA CROSS 4X4

TESTDATO: 24.09.2025

UF94962

NBF Tilstandsrapport er utarbeidet av Norges Bilbransjeforbund og Forbrukerrådet.

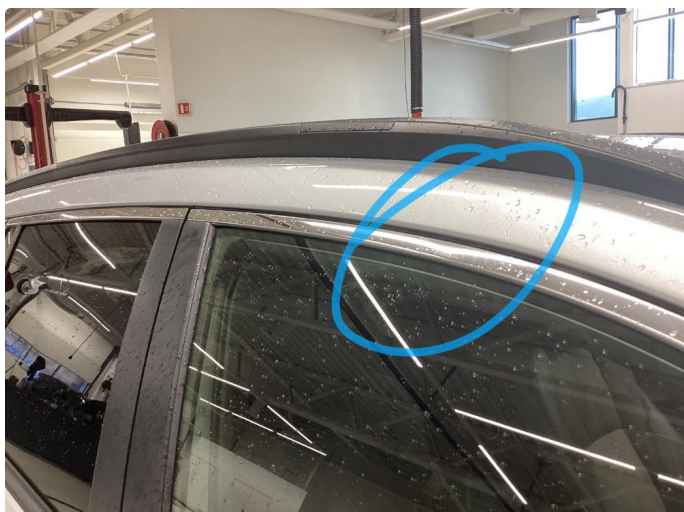
| Punkt | Beskrivelse | Plassering |
|---|---|---|
| 1.1 Dører | bulk | høyre foran |

1.1 Bulk

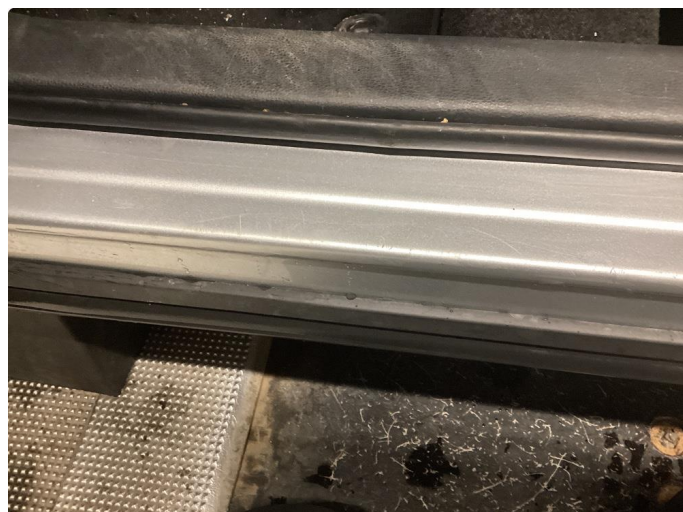
| Punkt | Beskrivelse | Plassering |
|---|---|---|
| 1.2 Døråpning | slitt innsteg | venstre foran |

1.2 Slitt innsteg

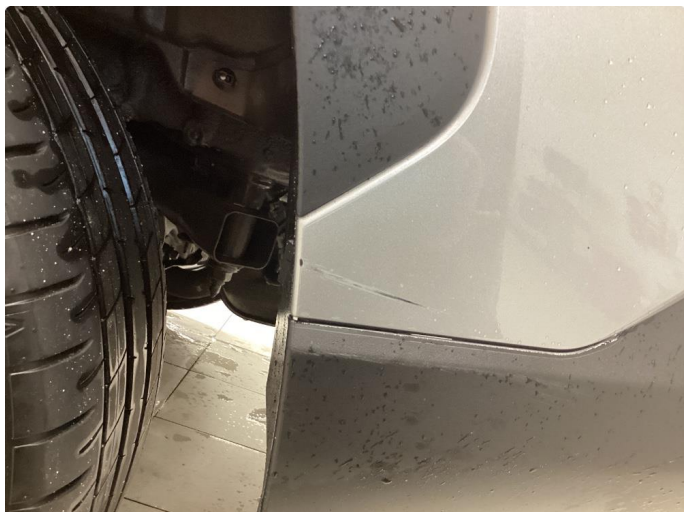
| Punkt | Beskrivelse | Plassering |
|---|---|---|
| 1.3 Støtfanger | ripe(r) | venstre bak |

1.3 Ripe(r)

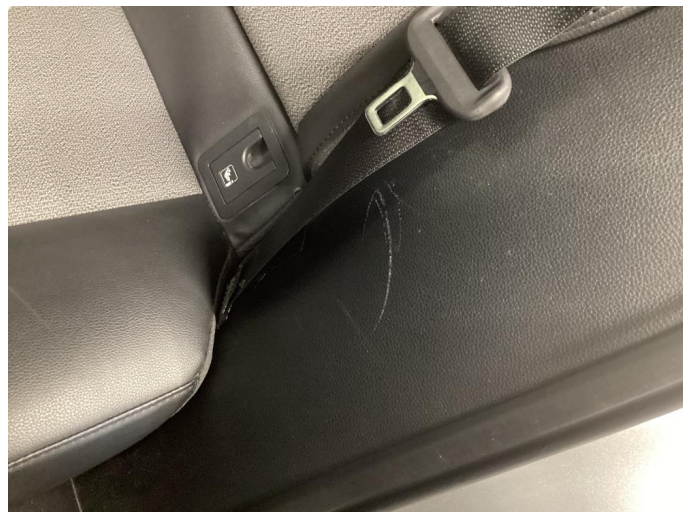
| Punkt | Beskrivelse | Plassering |
|---|---|---|
| 2.1 Deksel | ripe(r) | venstre bak |

2.1 Ripe(r)
