SKODA ENYAQ 4X4

TESTDATO: 25.11.2025

ED27493

NBF Tilstandsrapport er utarbeidet av Norges Bilbransjeforbund og Forbrukerrådet.

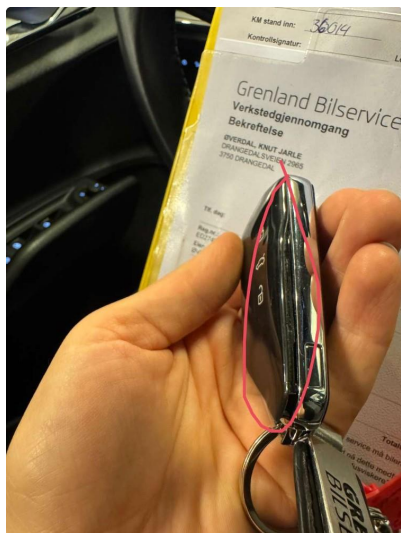
| Punkt | Beskrivelse | Plassering |
|---|---|---|
| 1.1 Nøkler | skadet | |

1.1 Skadet

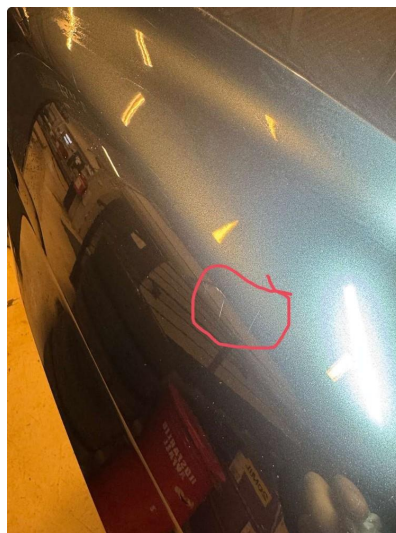
| Punkt | Beskrivelse | Plassering |
|---|---|---|
| 2.1 Panser | ripe(r) | høyre |

2.1 Ripe(r)

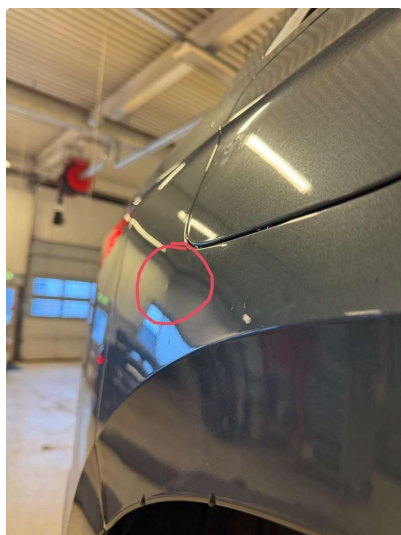
| Punkt | Beskrivelse | Plassering |
|---|---|---|
| 2.2 Skjermer | bulk | høyre bak |

2.2 Bulk

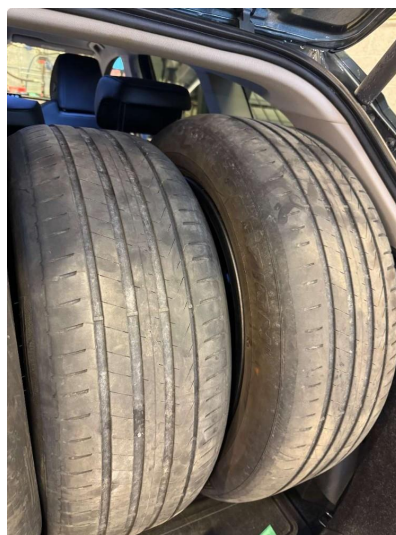
| Punkt | Beskrivelse | Plassering |
|---|---|---|
| 2.3 Dekk/Felger | skjev slitasje på sommerdekk, blir byttet før salg | alle |

2.3 Skjev slitasje på sommerdekk, blir byttet før salg
