VOLKSWAGEN TRANSPORTER 150 HK AUTOMAT 4X4

TESTDATO: 26.11.2025

KJ58878

NBF Tilstandsrapport er utarbeidet av Norges Bilbransjeforbund og Forbrukerrådet.

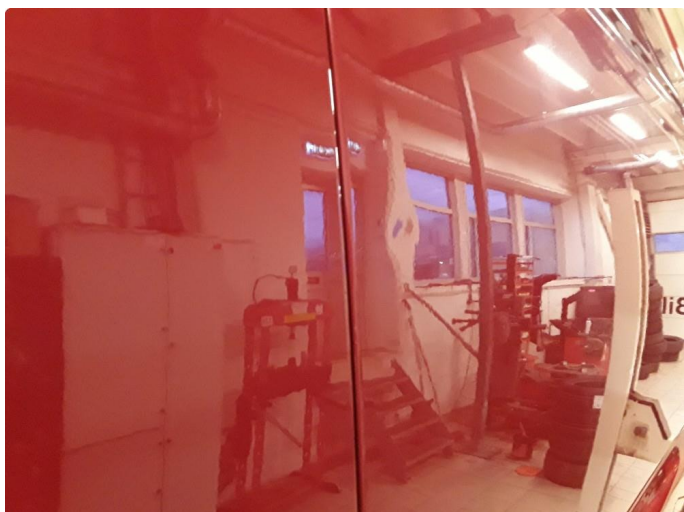
| Punkt | | Beskrivelse | Plassering |
|---|---|---|---|
| 1.2 | Dører | Liten ripe og steinsprut med korrosjon. | venstre bak |

1.2 Liten ripe og steinsprut med korrosjon.

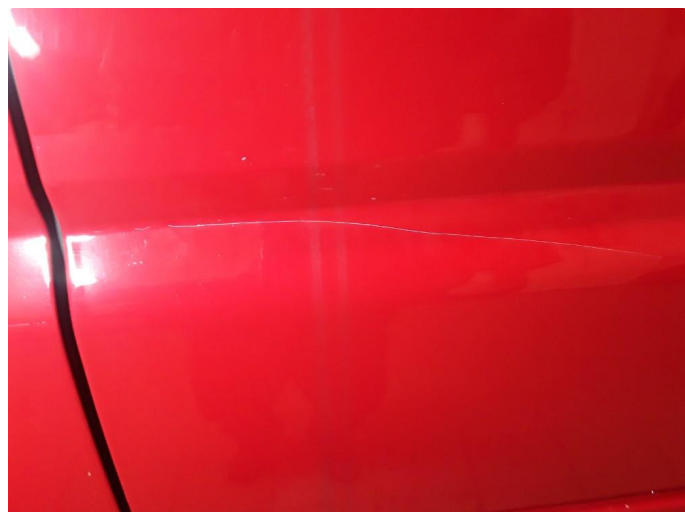
1.2 Liten ripe og steinsprut med korrosjon.

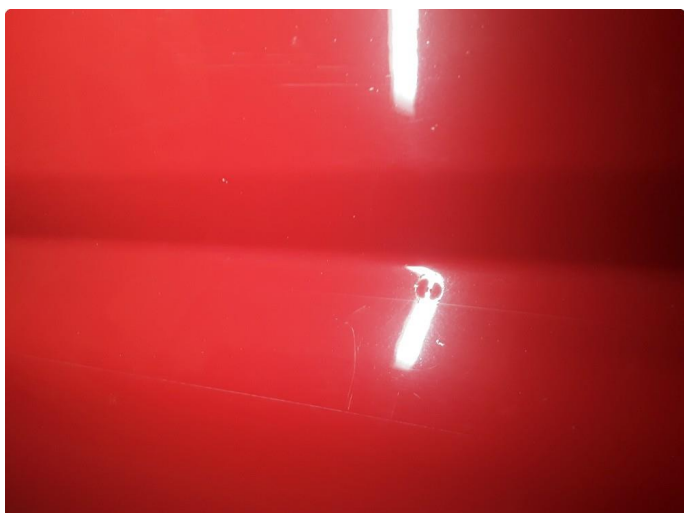
1.2 Liten ripe og steinsprut med korrosjon.

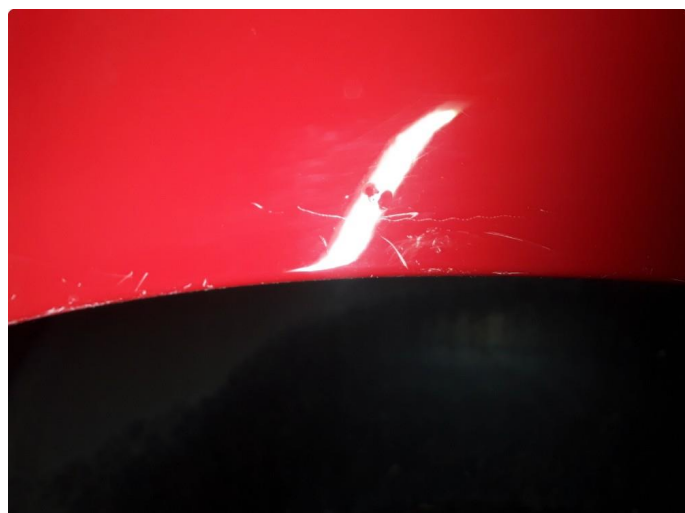
| Punkt | | Beskrivelse | Plassering |
|---|---|---|---|
| 1.3 | Skjermer | Liten steinsprut med korrosjon. | venstre bak |

1.3 Liten steinsprut med korrosjon.
