# NAF Bruktbiltest

**Testdato**  
25.11.2025

| Bilmerke | Tesla | Motorstørrelse | - cm <sup>3</sup> |
| Modell | Model 3 | Motoreffekt | 155 kW |

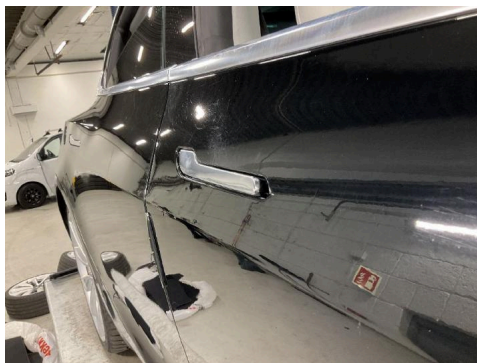
20. Dør-/panseråpner

| Ref.Id | Opplysning | Resultat | Beskrivelse |
|---|---|---|---|
| 83.22 | Dør-/panseråpner | * Utvendig døråpner/håndtak går ikke helt inn av seg selv. | |

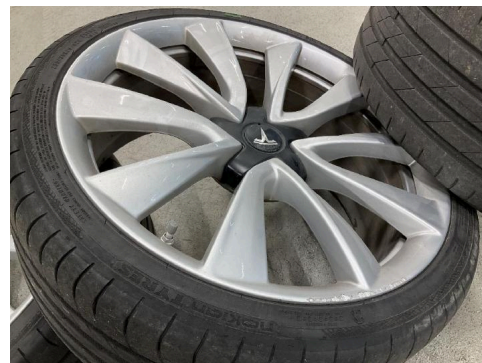
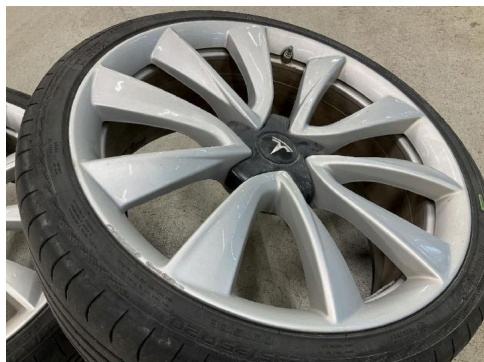
| Ref.Id | Opplysning | Resultat | Beskrivelse |
|---|---|---|---|
| 67.28 | Ekstra hjulsett | Ripe/slitasje | 2 felger |

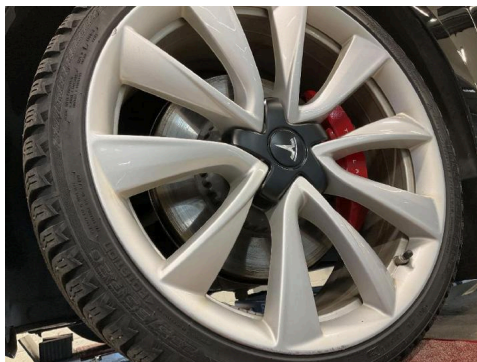
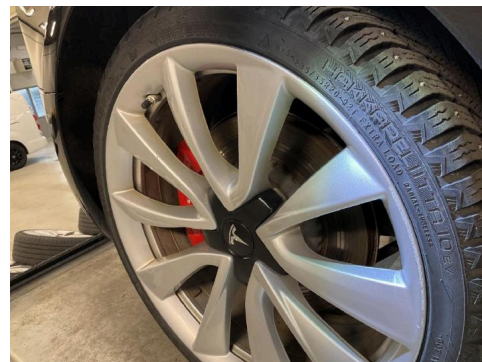
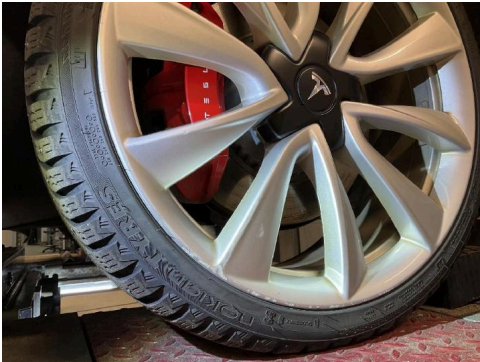
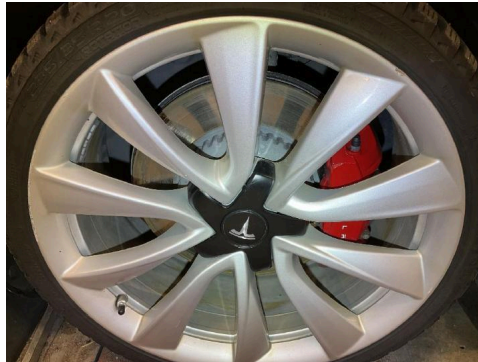
| Ref.Id | Opplysning | Resultat | Beskrivelse |
|---|---|---|---|
| 66.10 | Felg | Ripe/slitasje på felg | Venstre foran, Høyre bak, Høyre foran |

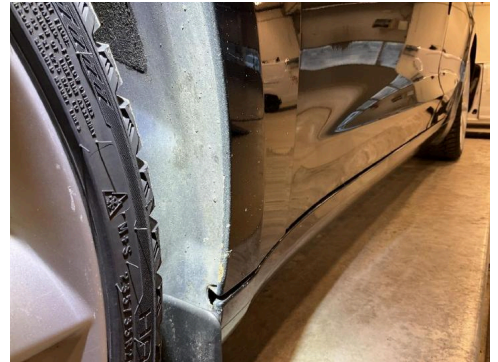
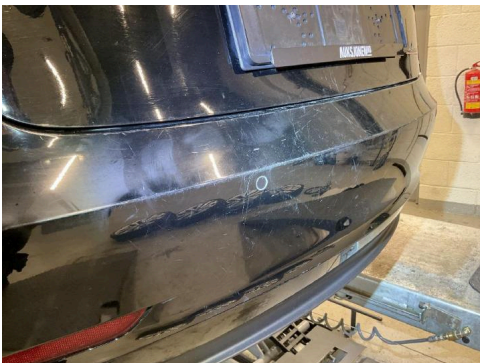
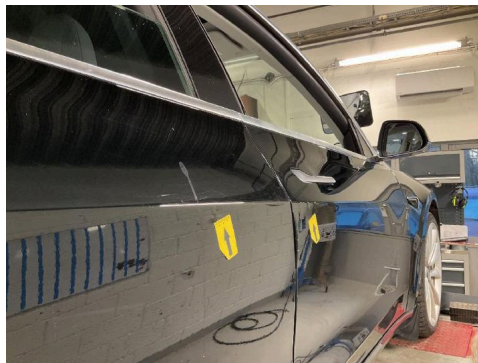
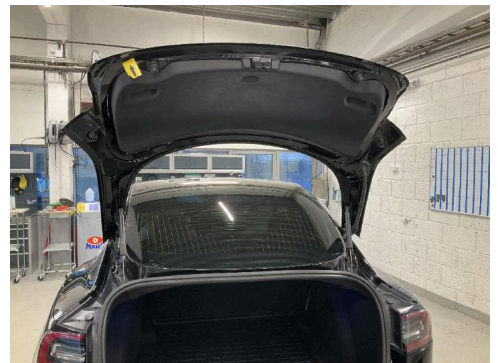
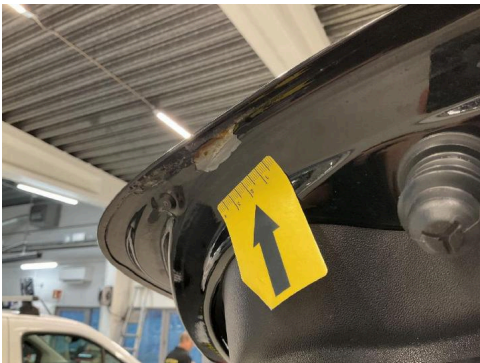
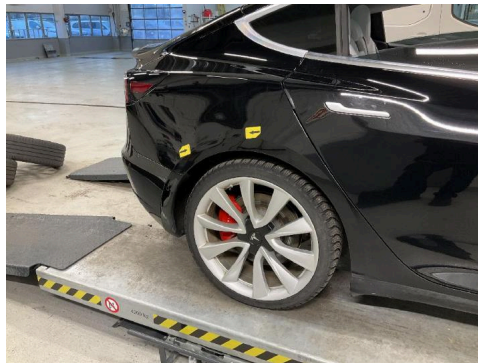
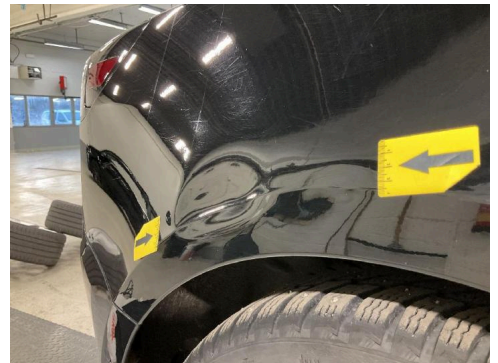
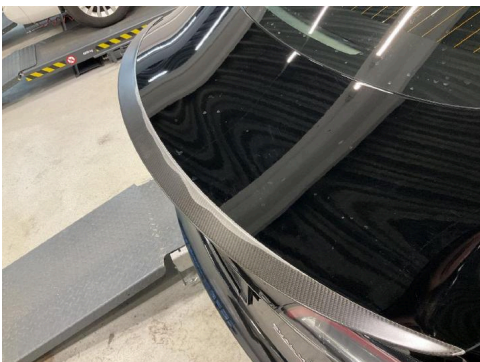
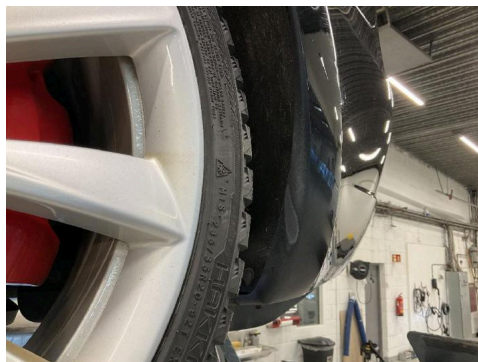
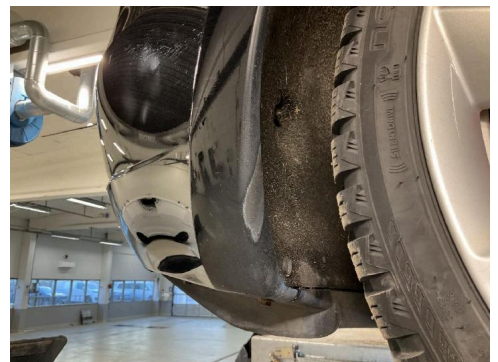
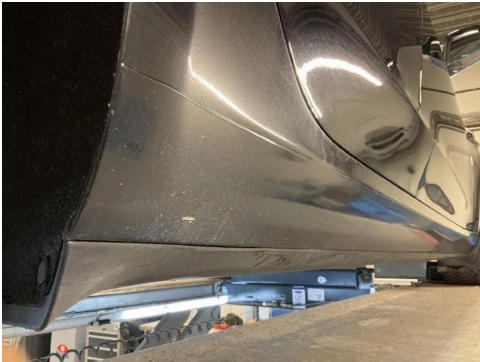
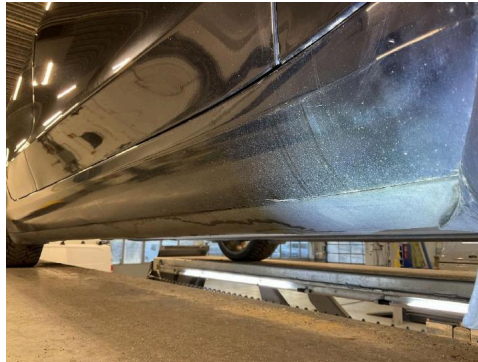
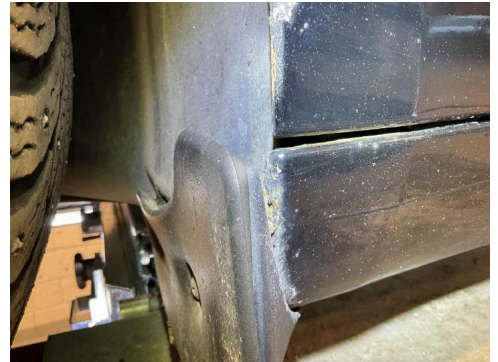
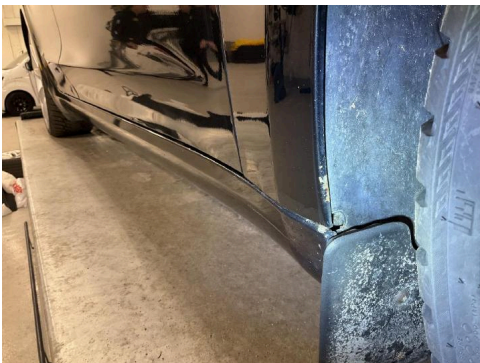
| Ref.Id | Repareres | Resultat | Beskrivelse |
|---|---|---|---|
| 86.14 | Lakk / karosseri utvendig | Lakkslipp/flassing | Venstre forskjerm, Høyre forskjerm, Bakluke, Venstre sidekanal, Høyre sidekanal |

| Ref.Id | Opplysning | Resultat | Beskrivelse |
|---|---|---|---|
| 86.20 | Lakk / karosseri utvendig | Bulk(er) | Høyre bakskjerm |
| 86.25 | | Rustangrep: | Bakluke |
| 86.35 | | * Diverse småbulker/lakkriper/steinsprut. | |

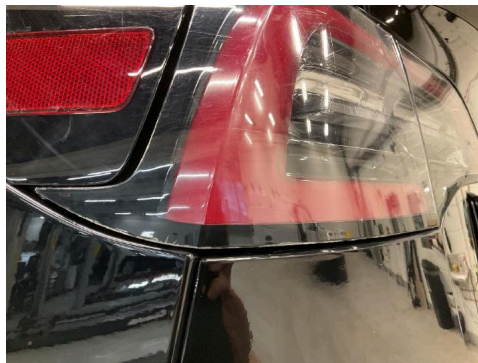
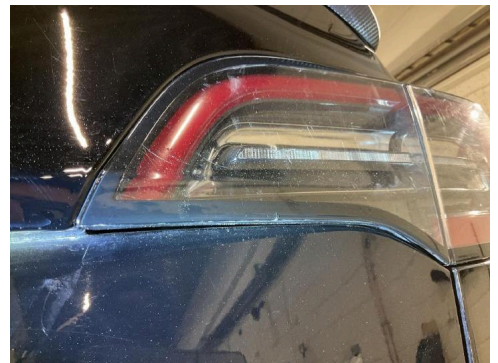
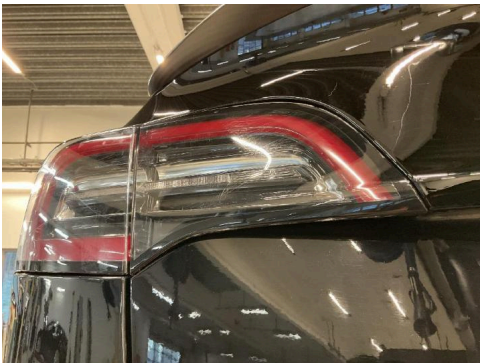
| Ref.Id | Opplysning | Resultat | Beskrivelse |
|---|---|---|---|
| 17.30 | Lys | Krakerert lyktelglass | Venstre baklys, Høyre baklys |

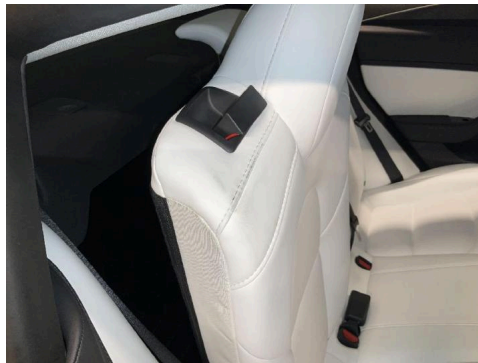
44. Seter

| Ref.Id | Repareres | Resultat | Beskrivelse |
|---|---|---|---|
| 98.2 | Seter | Misfarget/skittent: | Høyre bak |

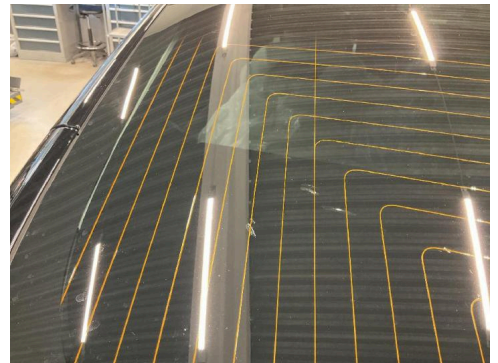
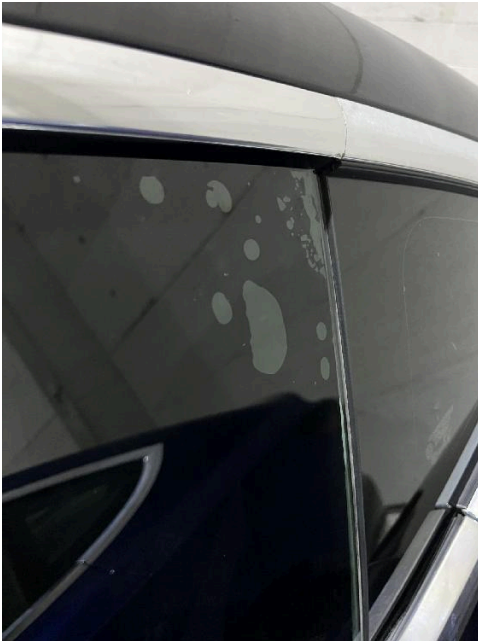
| Ref.Id | Opplysning | Resultat | Beskrivelse |
|---|---|---|---|
| 82.18 | Siderute/bakrute | * Bobler i solfilm - bakrute og venstre siderute. | |

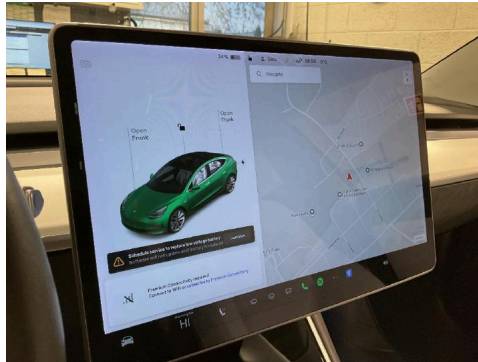
47. Tilstand 12 volt batteri

| Ref.Id | Opplysning | Resultat | Beskrivelse |
|---|---|---|---|
| 58.9 | Tilstand 12 volt batteri | Svekket batteri, kan gi kaldstartproblemer | |

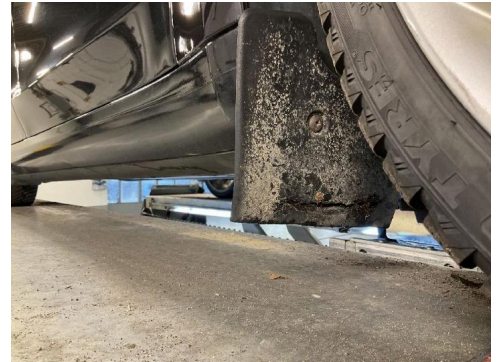
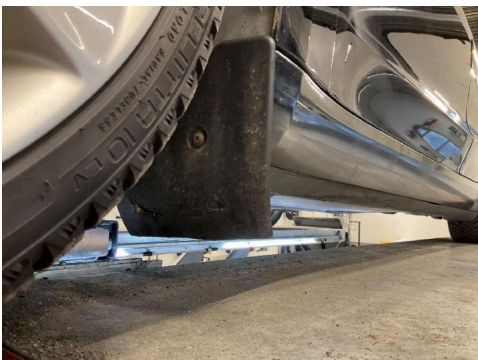
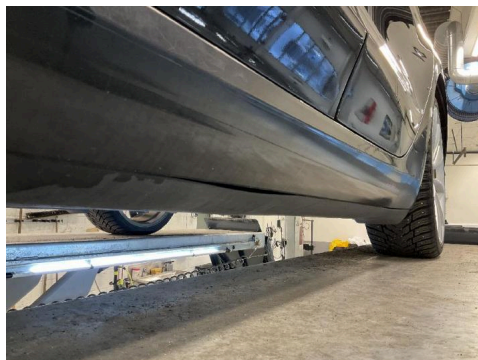
| Ref.Id | Repareres | Resultat | Beskrivelse |
|---|---|---|---|
| 88.2 | Underside | Skadet/løst plastdeksel: | Venstre, Venstre foran, Høyre foran |
