# NAF Bruktbiltest

**Testdato**  
20.11.2025

**Bilmerke** Tesla  
**Modell** MODEL S  
**Type** 002  
**Registreringsnr.** EK41114  
**Understellsnr.** 5YJSA3H11EFP31209  
**Km.stand.** 264618  
**Farge** Svart  
**Karosseritype** Kombikupé

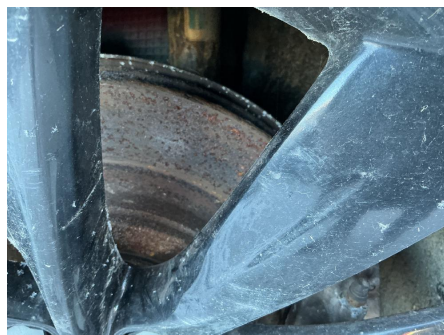
**9. Bremseskiver**

| Ref.Id | Repareres | Resultat | Beskrivelse |
|---|---|---|---|
| 6.10 | Bremseskiver | Rust på bremseskive: | Venstre foran, Venstre bak, Høyre bak, Høyre foran |

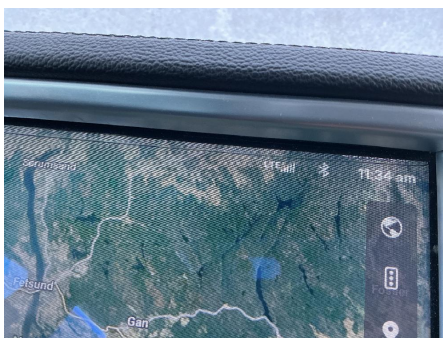
14. Radio / Multimedia

| Ref.Id | Repareres | Resultat | Beskrivelse |
|---|---|---|---|
| 46.4 | Radio / Multimedia | Multiskjerm, skader | |
