NISSAN LEAF FORHJULSDRIFT

TESTDATO: 13.11.2025

CHASSISNR: SJNFAAZE0U6039133

NBF Tilstandsrapport er utarbeidet av Norges Bilbransjeforbund og Forbrukerrådet.

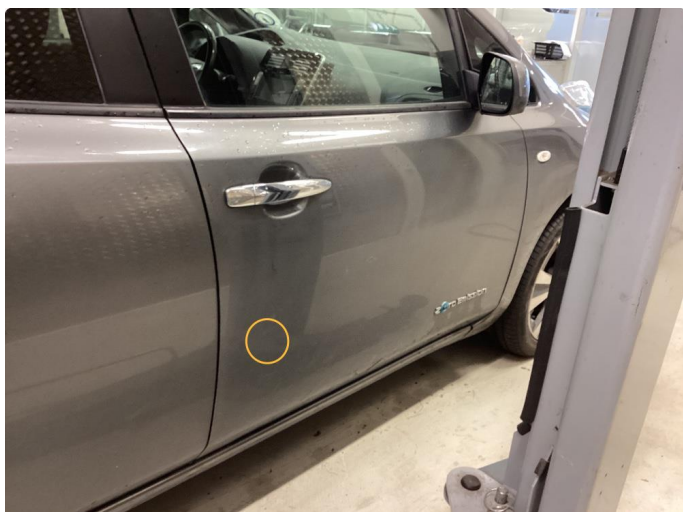
| Punkt | | Beskrivelse | Plassering |
|---|---|---|---|
| 1.1 | Dører | bulk | |

1.1 Bulk

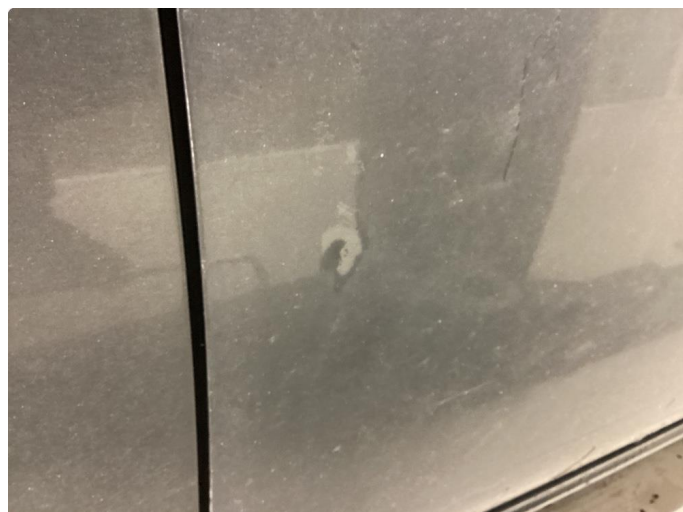
1.1 Bulk

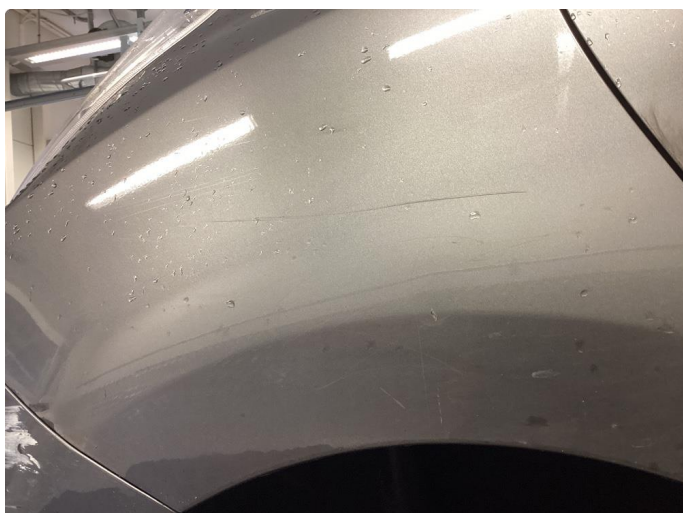
| Punkt | | Beskrivelse | Plassering |
|---|---|---|---|
| 1.2 | Skjermer | ripe(r) | alle |

1.2 Ripe(r)

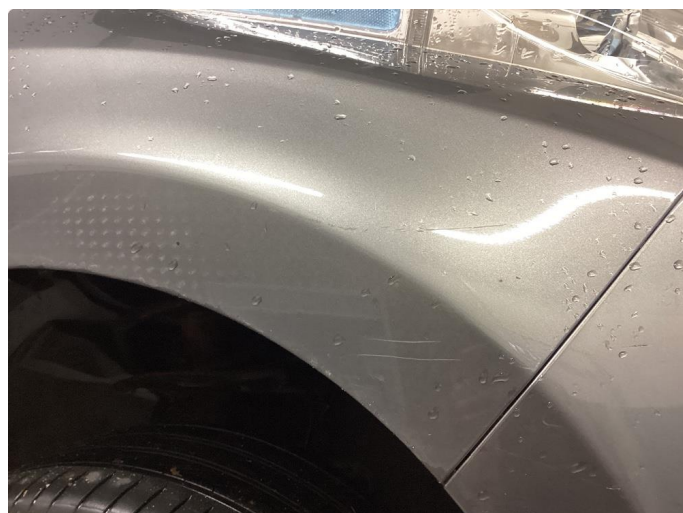
1.2 Ripe(r)

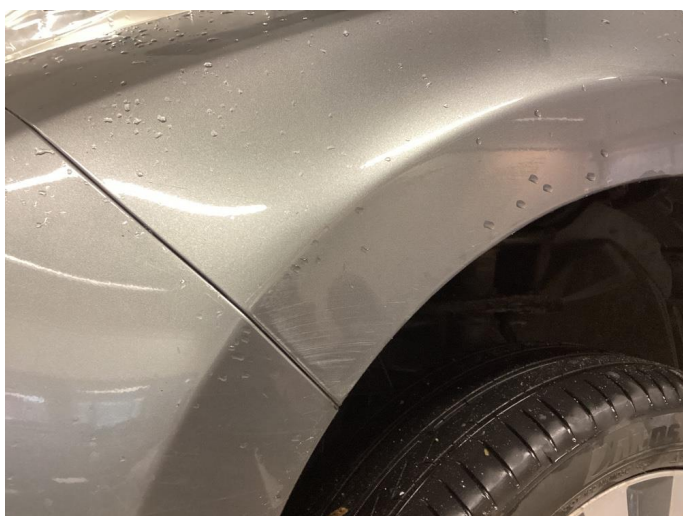
1.2 Ripe(r)

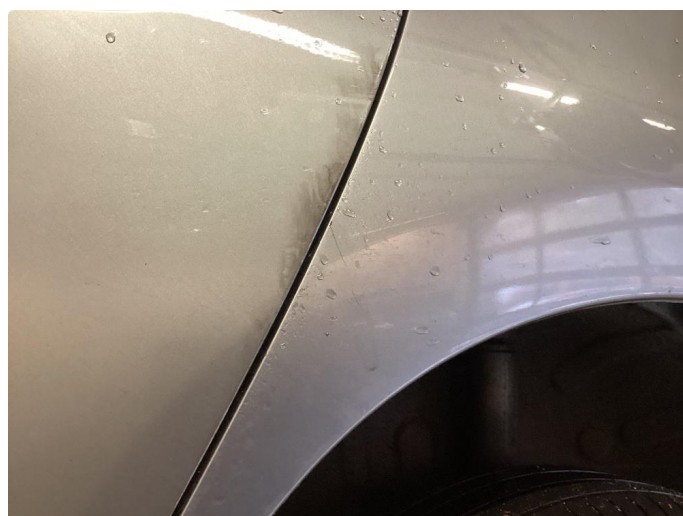
1.2 Ripe(r)

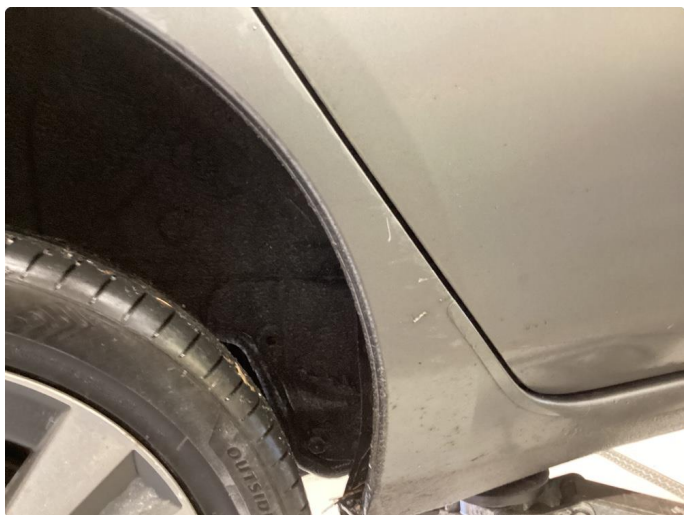
1.2 Ripe(r)

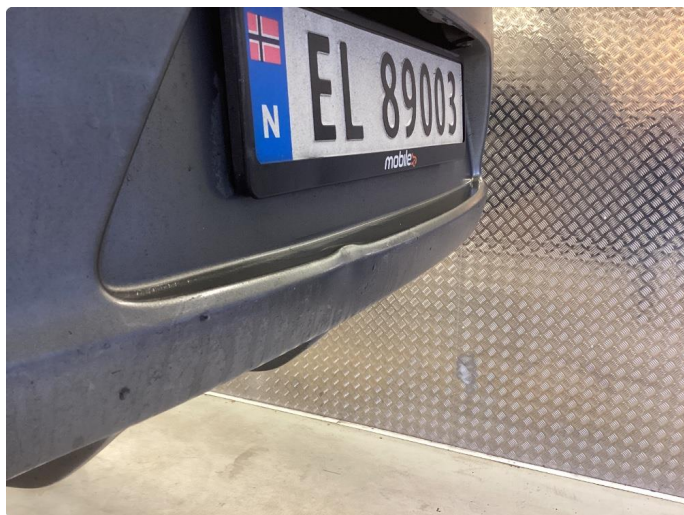
| Punkt | | Beskrivelse | Plassering |
|---|---|---|---|
| 1.3 | Støtfanger | bulk | |

1.3 Bulk

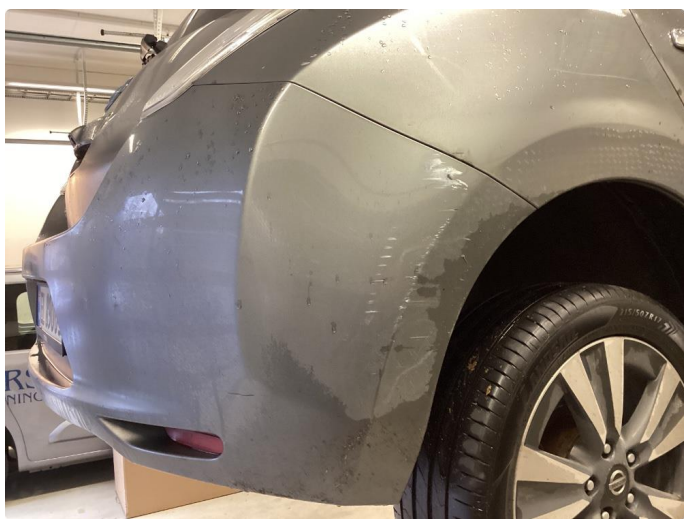
| Punkt | | Beskrivelse | Plassering |
|---|---|---|---|
| 1.4 | Støtfanger | ripe(r) | |

1.4 Ripe(r)
