# NAF Bruktbiltest

**Testdato**  
25.11.2025

| Modell | GOLF | Motoreffekt | 85 kW |
| Registreringsnr. | EK32272 | Drivstofftype | Elektrisk |

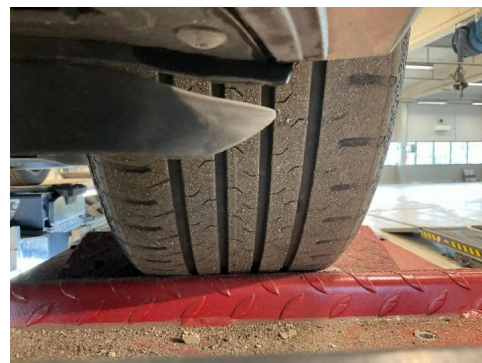
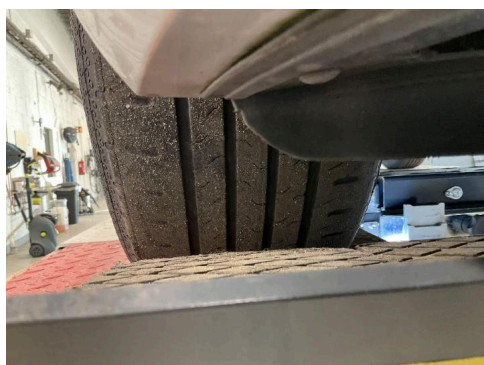
| Ref.Id | Repareres | Resultat | Beskrivelse |
|---|---|---|---|
| 65.7 | Dekk | Dekk er skjevslitt: | Venstre foran, Høyre foran |

27. Dekk

28. Dekk

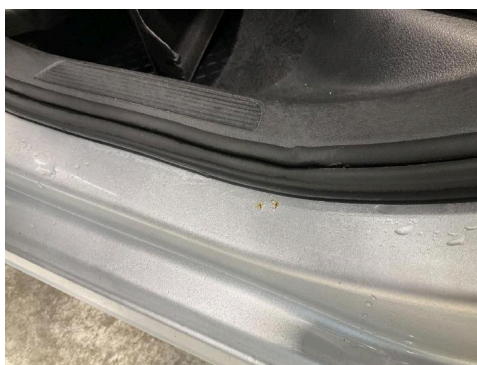
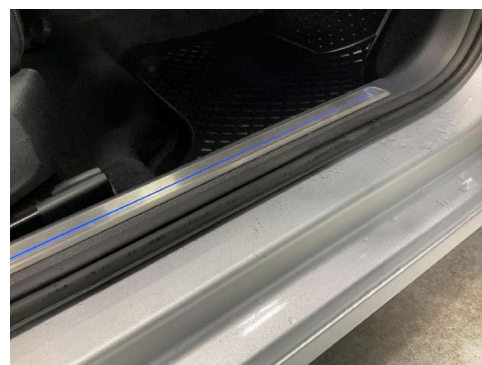
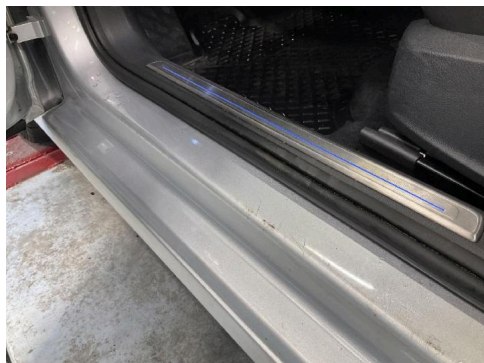
| Ref.Id | Opplysning | Resultat | Beskrivelse |
|---|---|---|---|
| 97.5 | Døråpning | Sår eller skade: | Venstre fordør, Høyre fordør, Høyre bakdør |
| 97.7 | | Rust: | Venstre bakdør |

29. Døråpning

30. Døråpning

31. Døråpning

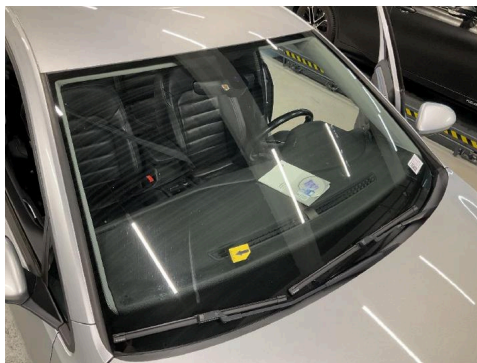
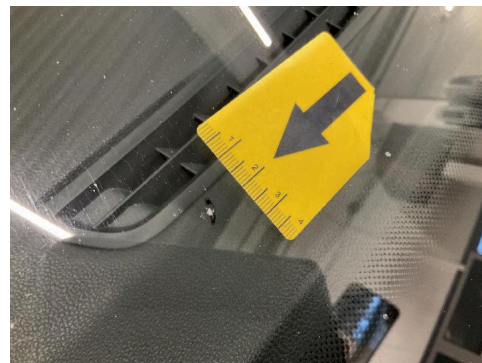
| Ref.Id | Repareres | Resultat | Beskrivelse |
|---|---|---|---|
| 81.2 | Frontrute | En eller flere steinsprutrosetter som ikke er utbedret <ul style="list-style-type: none"><li>Reparasjonsmetode:Reparasjon</li></ul> | |

32. Frontrute

33. Frontrute

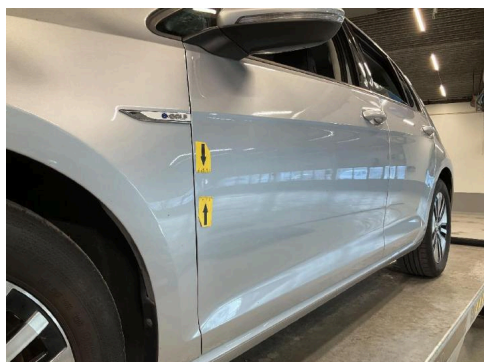
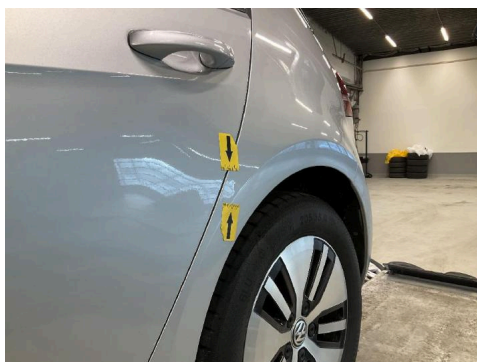
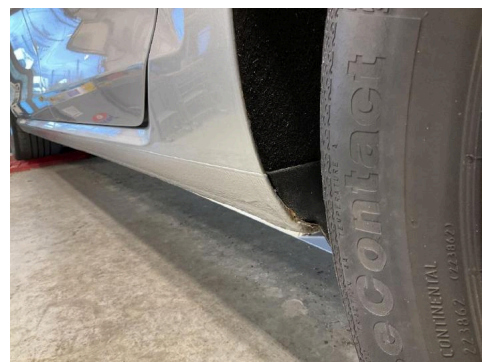
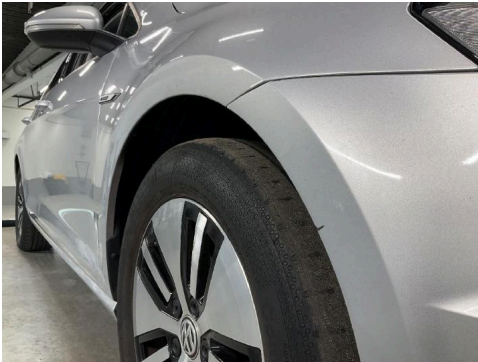
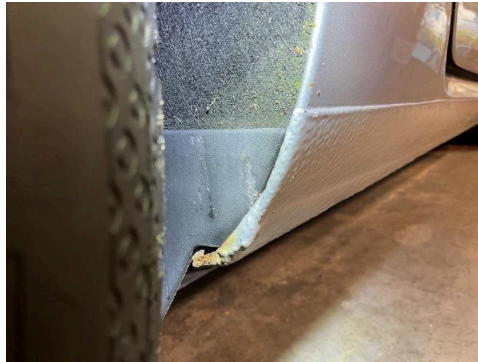
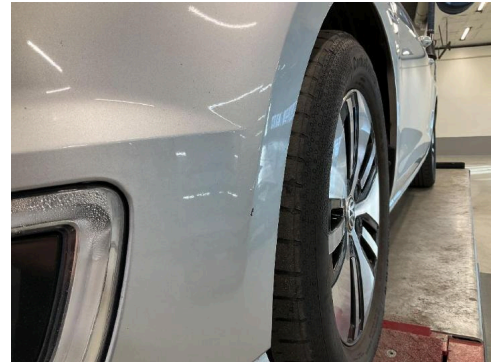
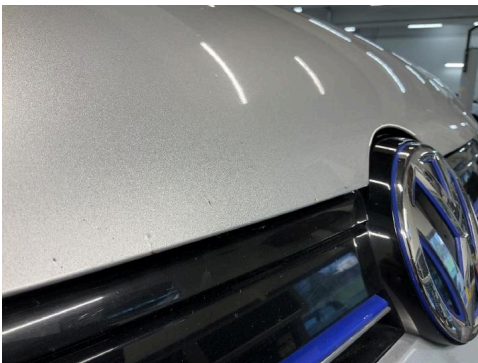
| Ref.Id | Opplysning | Resultat | Beskrivelse |
|---|---|---|---|
| 86.22 | Lakk / karosseri utvendig | Små lakkblærer: | Panser, Tak |
| 86.25 | | Rustangrep: | Venstre sidekanal, Høyre sidekanal |
| 86.35 | | * Diverse småbulker/lakkriper/steinsprut. | |

34. Lakk / karosseri utvendig

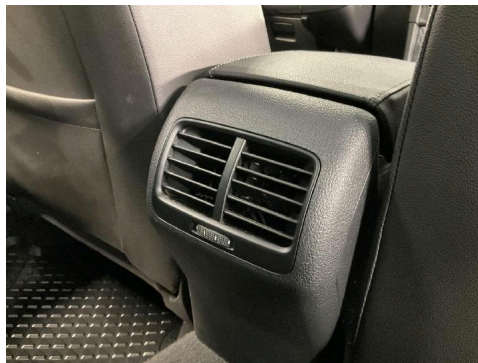
| Ref.Id | Repareres | Resultat | Beskrivelse |
|---|---|---|---|
| 92.2 | Luftdyse kupé | Betjening for luftdyse virker ikke: | Midten bak |

41. Luftdyse kupé

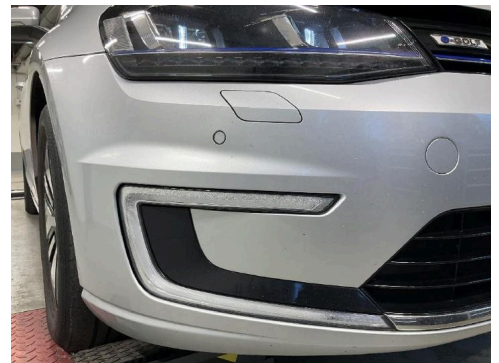
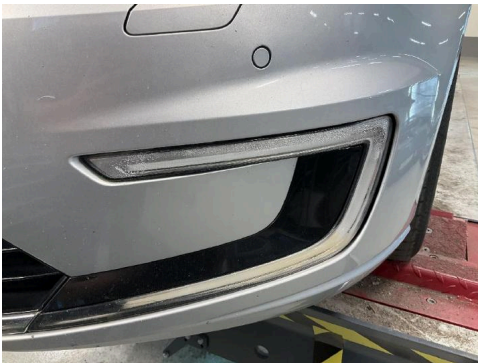
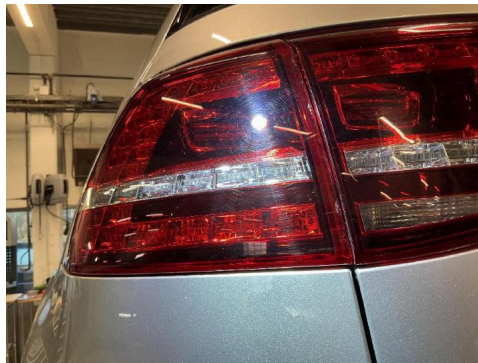
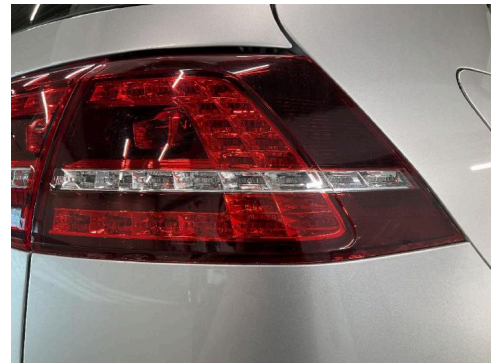
| Ref.Id | Repareres | Resultat | Beskrivelse |
|---|---|---|---|
| 17.27 | Lys | * Daylight høyre side foran - virker ikke + dugg i lampe begge daylight lamper. | |

| Ref.Id | Opplysning | Resultat | Beskrivelse |
|---|---|---|---|
| 17.30 | Lys | Kraketert lyktglass | Venstre baklys, Høyre baklys |

42. Lys

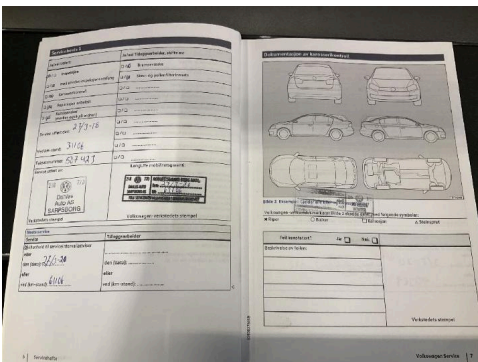
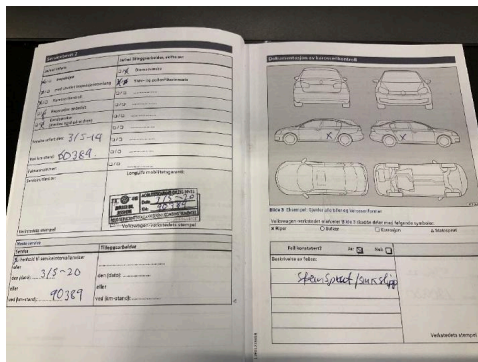
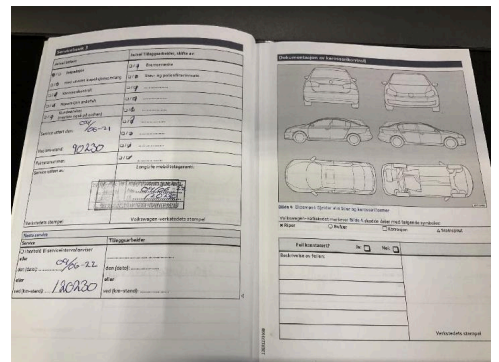
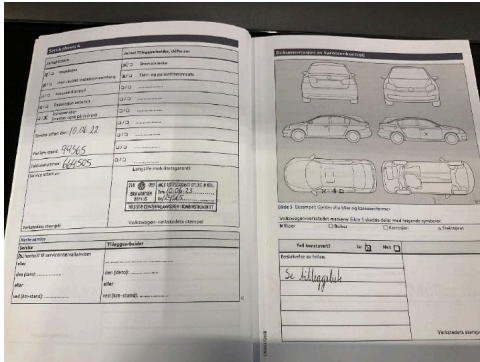
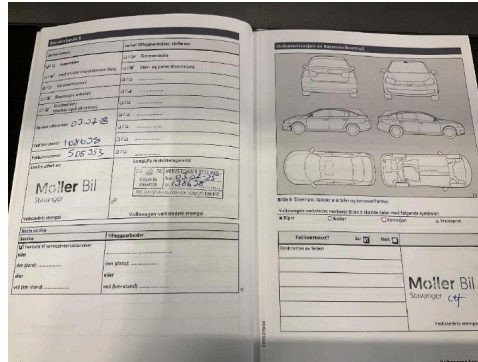
| Ref.Id | Repareres | Resultat | Beskrivelse |
|---|---|---|---|
| 4.4 | Service/ Dokum. | Iht. servicehefte er ikke alle servicer fulgt | Tid mellom servicer er overskredet |

46. Service/ Dokum.

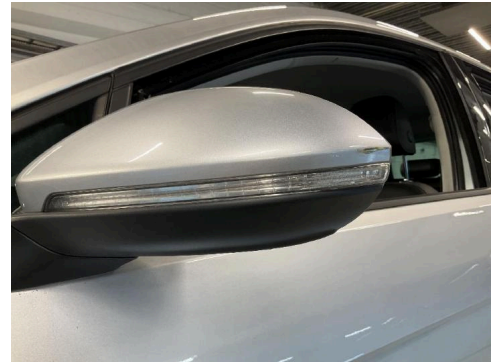
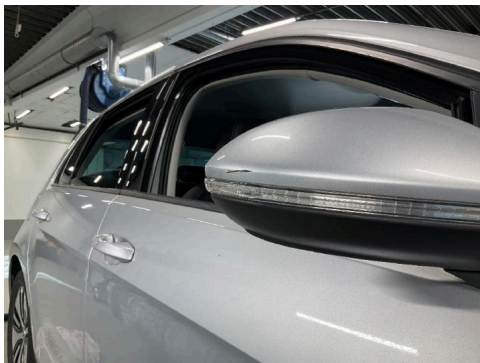
| Ref.Id | Opplysning | Resultat | Beskrivelse |
|---|---|---|---|
| 87.11 | Utvendig speil | Ripe i speilhus: | Venstre, Høyre |

51. Utvendig speil

52. Utvendig speil
