# NAF Bruktbiltest

**Testdato**  
25.11.2025

| <b>Bilmerke</b> | Tesla | <b>Motorstørrelse</b> | 0 cm <sup>3</sup> |
| <b>Modell</b> | Model 3 | <b>Motoreffekt</b> | 155 kW |

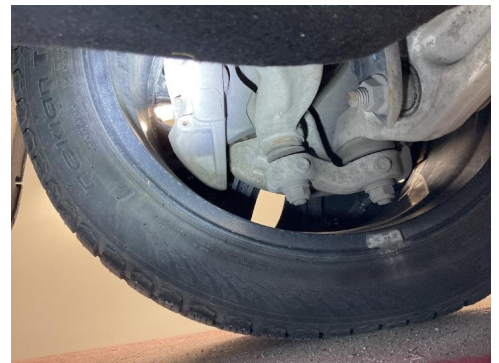
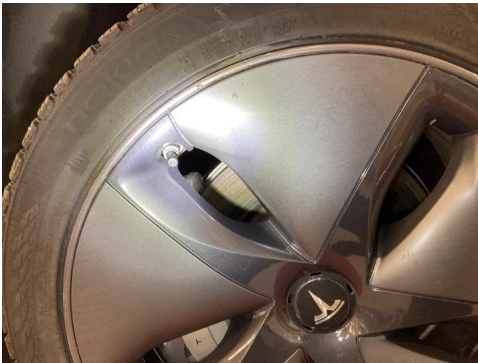
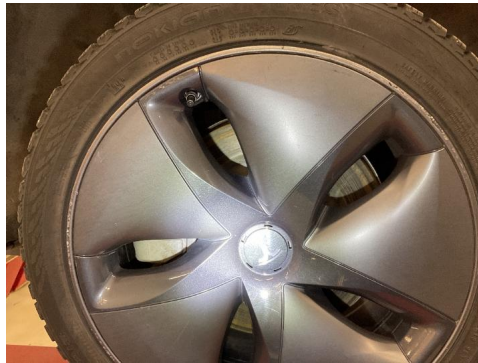
30. Bremseskiver

| Ref.Id | Repareres | Resultat | Beskrivelse |
|---|---|---|---|
| 6.10 | Bremsekiver | Rust på bremsekive: | Venstre foran |

| Ref.Id | Opplysning | Resultat | Beskrivelse |
|---|---|---|---|
| 6.16 | Bremsekiver | Overflaterust eller mindre enn 25% av overflaten rustet | Høyre foran |
| 6.17 | | Overflaterust eller mindre enn 50% av overflaten rustet | Høyre bak |

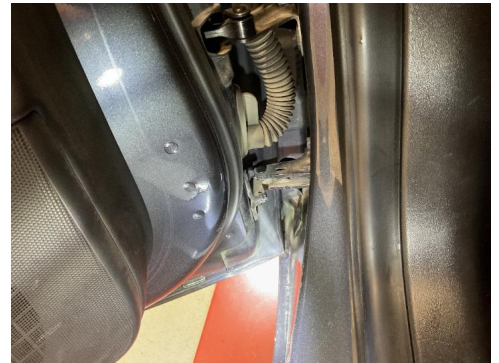
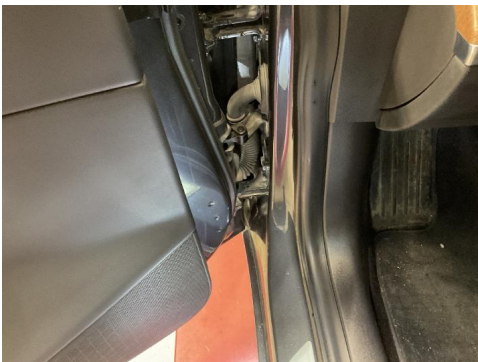
33. Døråpning

| Ref.Id | Opplysning | Resultat | Beskrivelse |
|---|---|---|---|
| 97.7 | Døråpning | Rust: | Venstre fordør |

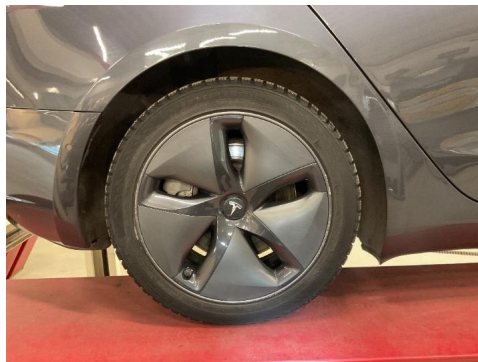
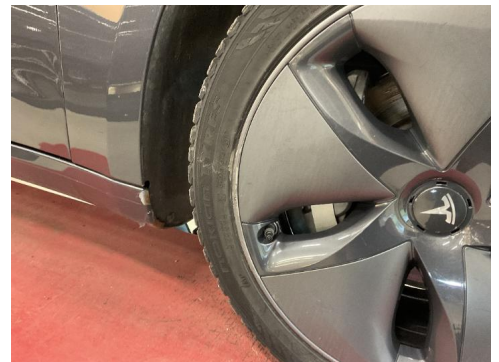
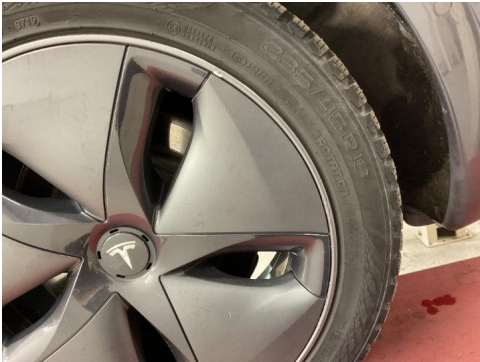
35. Felg

| Ref.Id | Opplysning | Resultat | Beskrivelse |
|---|---|---|---|
| 66.10 | Felg | Ripe/slitasje på felg | Høyre bak, Høyre foran |

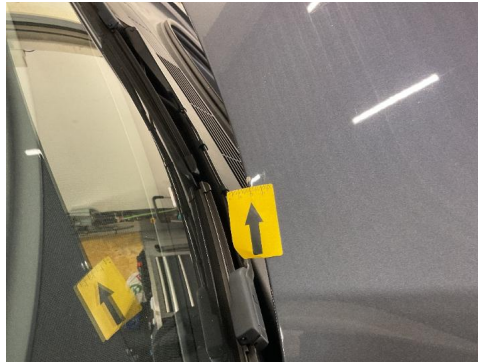
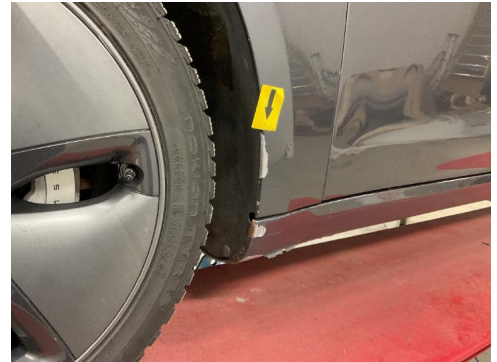
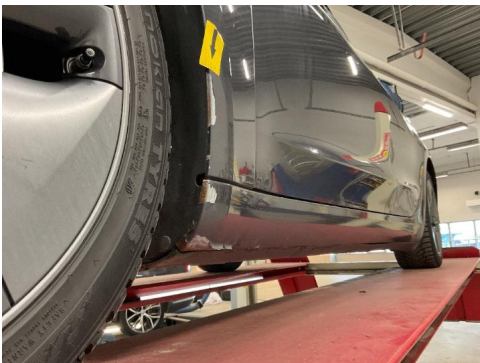
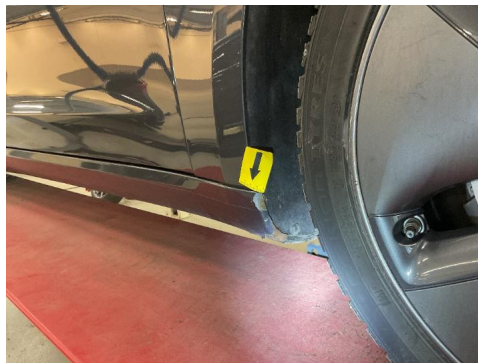
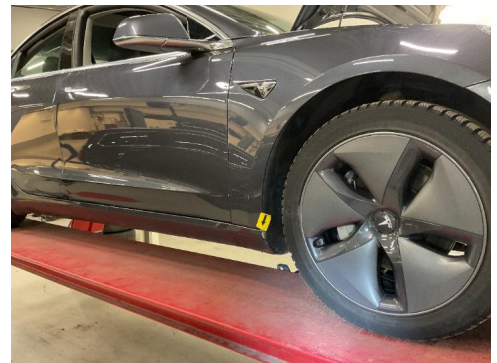
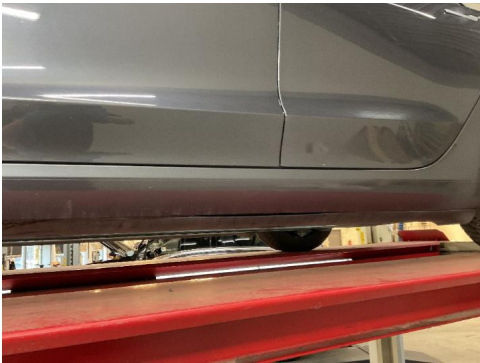
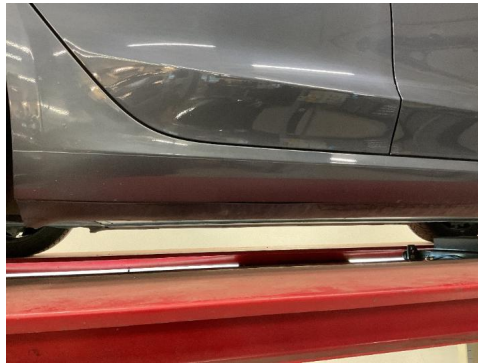
38. Lakk / karosseri utvendig

| Ref.Id | Repareres | Resultat | Beskrivelse |
|---|---|---|---|
| 86.14 | Lakk / karosseri utvendig | Lakklipp/flassing | Venstre forskjerm, Venstre sidekanal, Høyre sidekanal |

| Ref.Id | Opplysning | Resultat | Beskrivelse |
|---|---|---|---|
| 86.21 | Lakk / karosseri utvendig | Steinsprut: | Panser |
| 86.30 | | Mangelfull oppretting/tilpasning | Venstre sidekanal, Høyre sidekanal |
