MITSUBISHI OUTLANDER PHEV 4X4

TESTDATO: 03.12.2025

KJ26346

NBF Tilstandsrapport er utarbeidet av Norges Bilbransjeforbund og Forbrukerrådet.

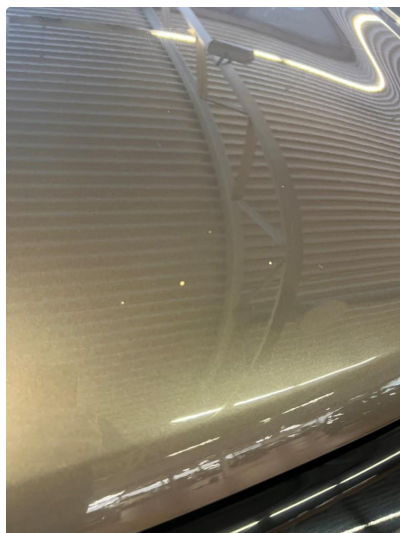
| Punkt | | Beskrivelse | Plassering |
|---|---|---|---|
| 1.1 | Panser | noe små steinsprut på panser som blir flekket før salg | |

1.1 Noe små steinsprut på panser som blir flekket før salg

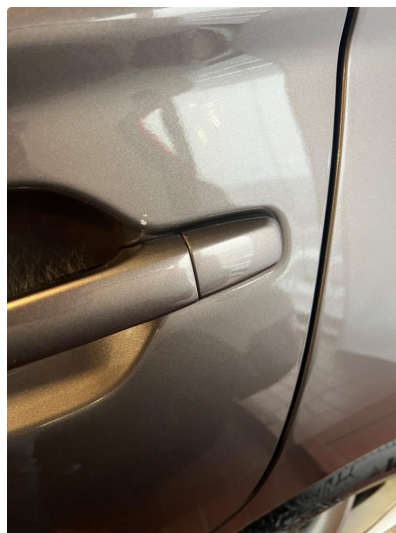
| Punkt | | Beskrivelse | Plassering |
|---|---|---|---|
| 1.2 | Dører | liten sår ved v. dørhåndtak som blir flekket før salg | |

1.2 Liten sår ved v. dørhåndtak som blir flekket før salg
