# NAF Bruktbiltest

**Testdato**  
26.11.2025

| <b>Bilmerke</b> | Tesla | <b>Motorstørrelse</b> | - cm <sup>3</sup> |
| <b>Modell</b> | Model 3 | <b>Motoreffekt</b> | 150 kW |

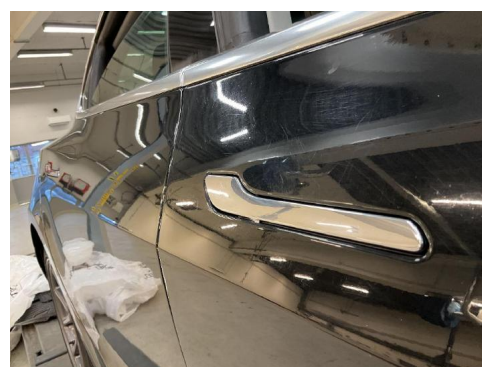
30. Dør-/panseråpner

| Ref.Id | Repareres | Resultat | Beskrivelse |
|---|---|---|---|
| 83.15 | Dør-/panseråpner | * Skade på chrome - utvendig åpner høyre foran. | |

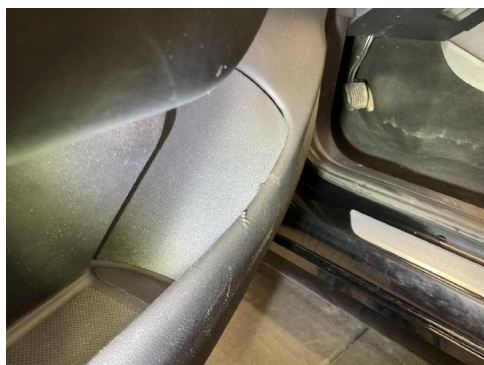
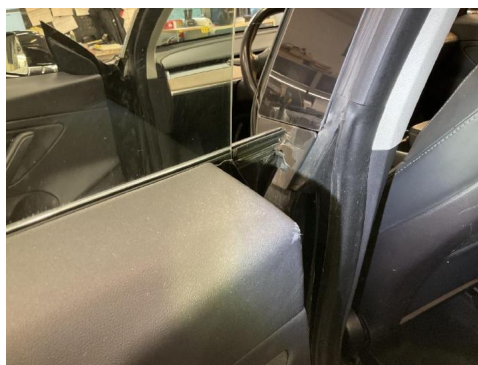
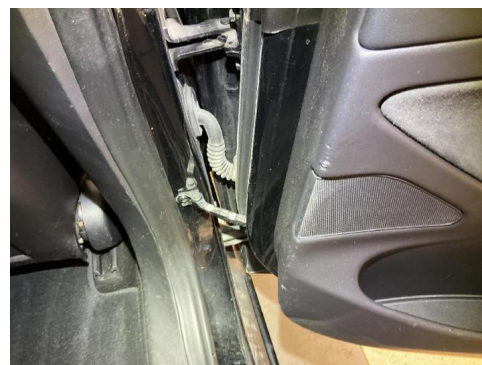
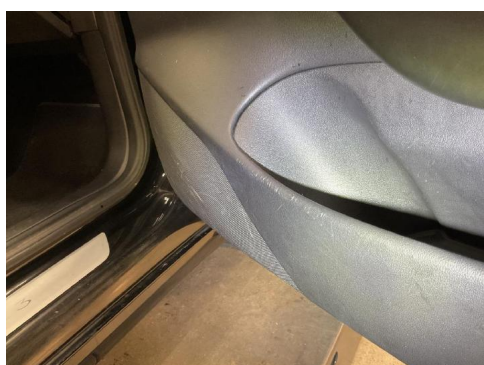
| Ref.Id | Opplysning | Resultat | Beskrivelse |
|---|---|---|---|
| 96.4 | Dørtrekk | Liten skade i dørtrekk: | Venstre fordør, Høyre fordør, Venstre bakdør, Høyre bakdør |

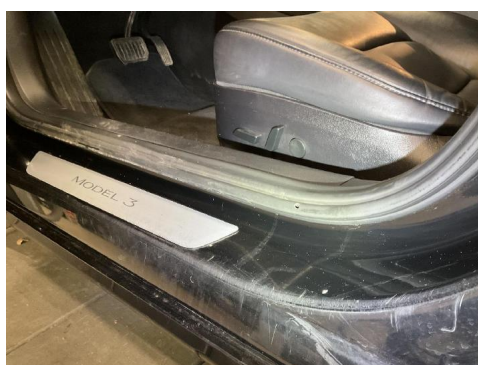
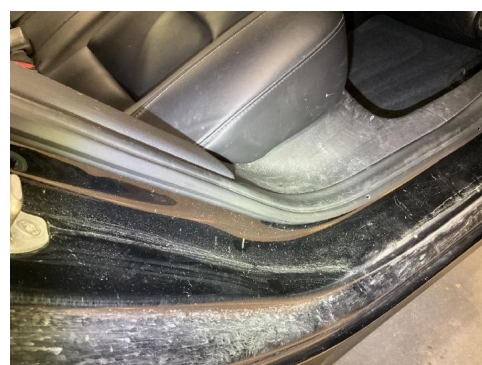
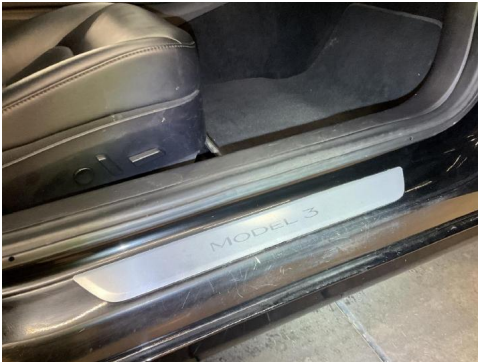
| Ref.Id | Opplysning | Resultat | Beskrivelse |
|---|---|---|---|
| 97.5 | Døråpning | Sår eller skade: | Venstre fordør, Høyre fordør, Høyre bakdør |

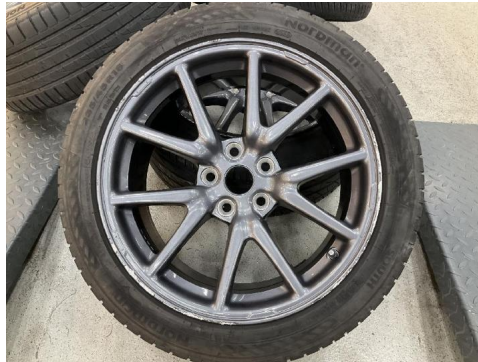
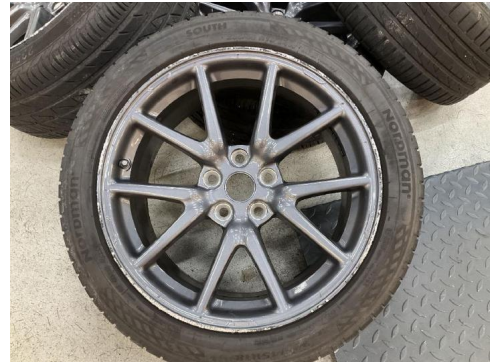
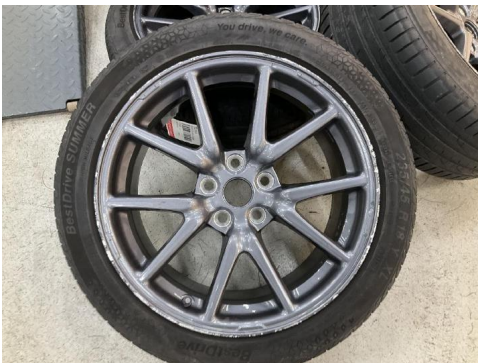
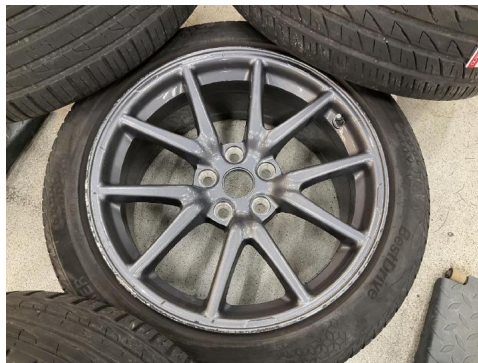
| Ref.Id | Repareres | Resultat | Beskrivelse |
|---|---|---|---|
| 67.23 | Ekstra hjulsett | Vesentlig ripe(r) inn til grunnmaterialet på felg: | 4 felger |

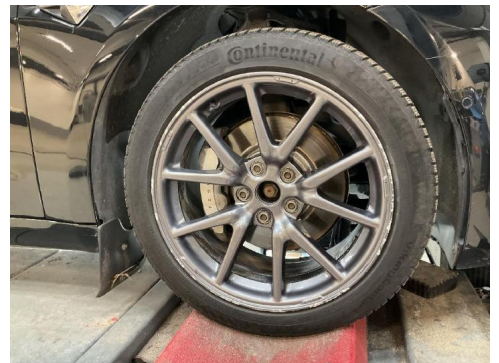
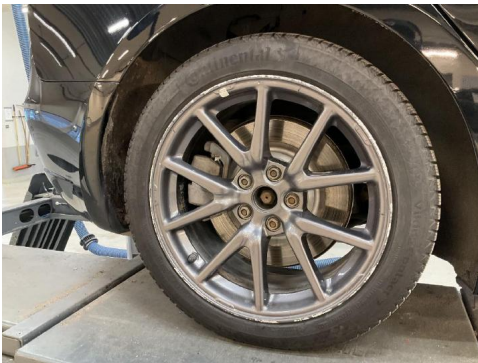
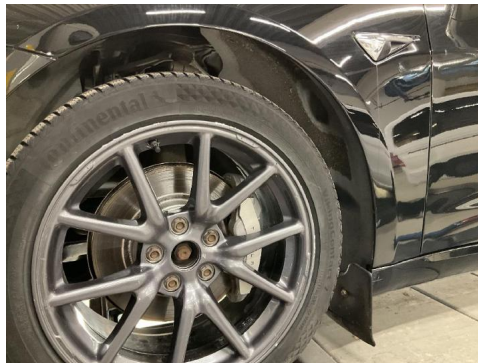
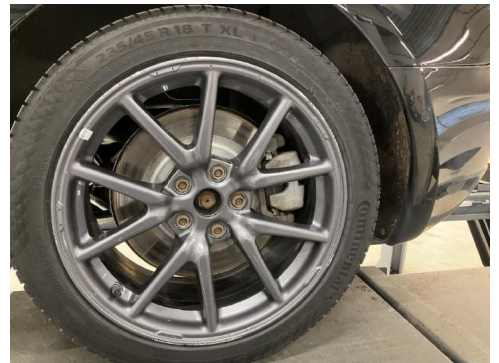
| Ref.Id | Repareres | Resultat | Beskrivelse |
|---|---|---|---|
| 66.8 | Felg | Vesentlig ripe / hakk inn til grunnmaterialet: | Venstre foran, Venstre bak, Høyre bak, Høyre foran |

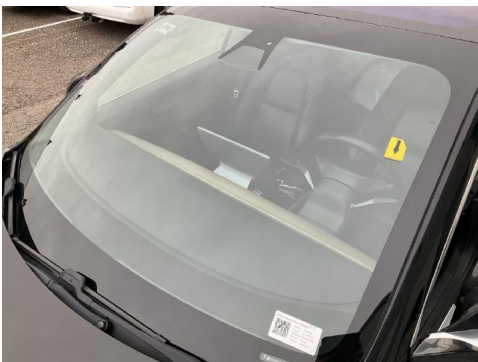
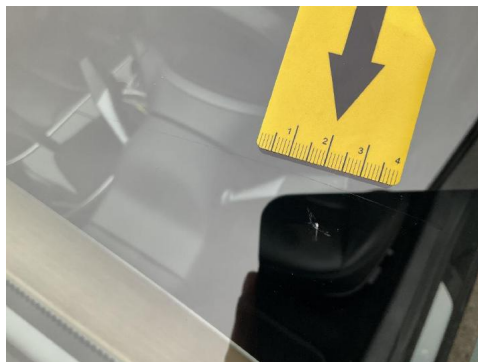
| Ref.Id | Repareres | Resultat | Beskrivelse |
|---|---|---|---|
| 81.2 | Frontrute | En eller flere steinsprutrosetter som ikke er utbedret <ul style="list-style-type: none"><li>Reparasjonsmetode:Reparasjon</li></ul> | |

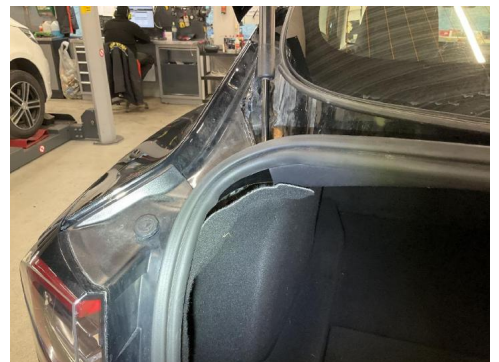
48. Interiør generelt

| Ref.Id | Repareres | Resultat | Beskrivelse |
|---|---|---|---|
| 103.3 | Interiør generelt | Manglende/løse/skadet deler eller deksler: | Venstre side bakerst |

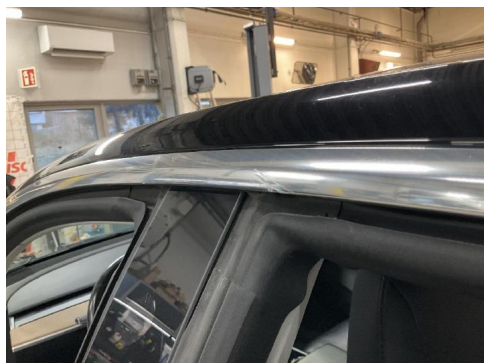
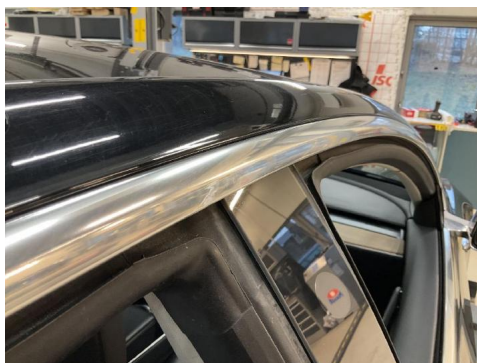
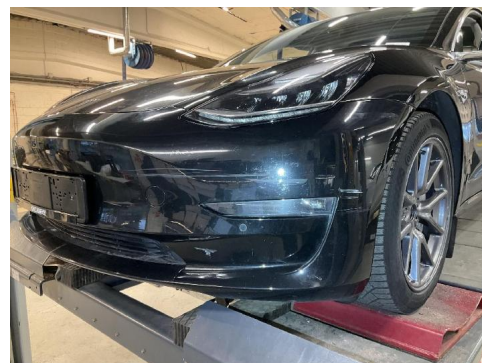
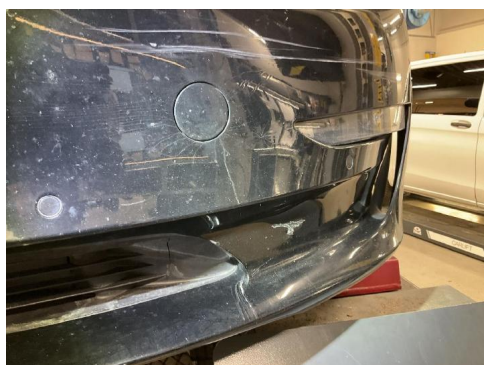
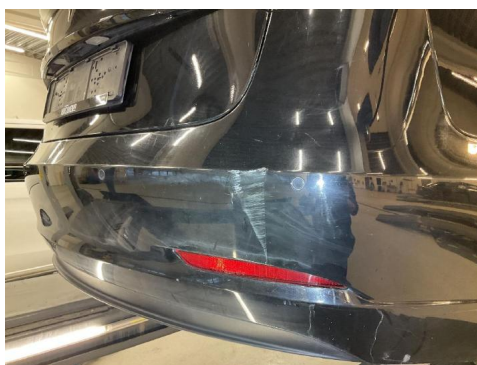
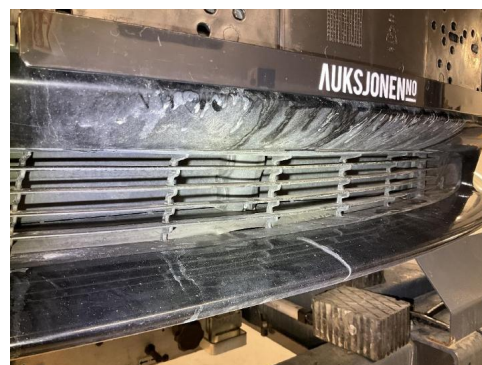
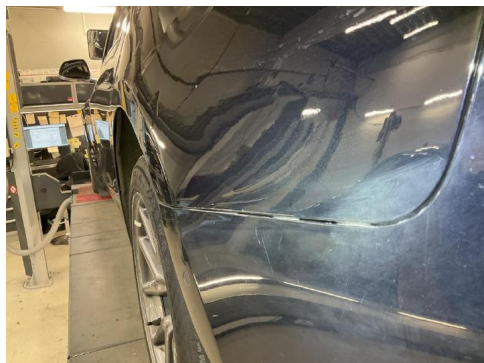
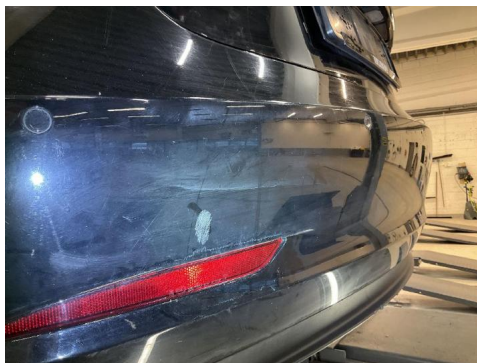
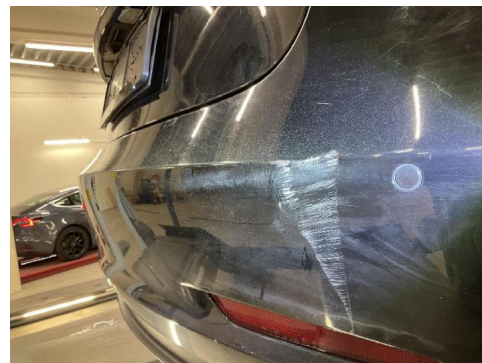
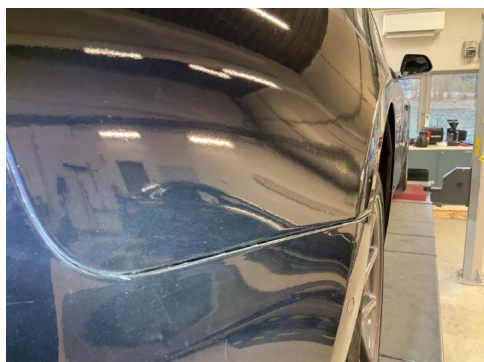
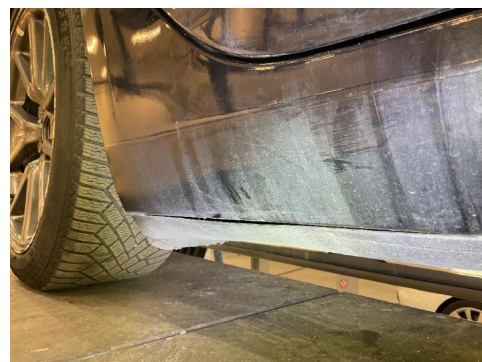
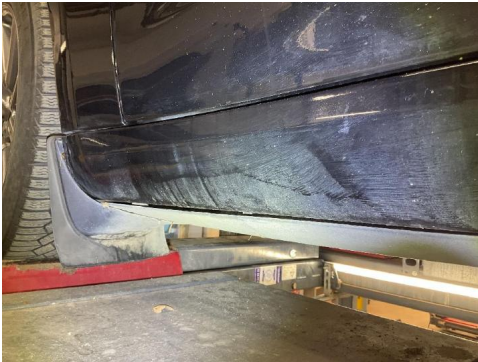
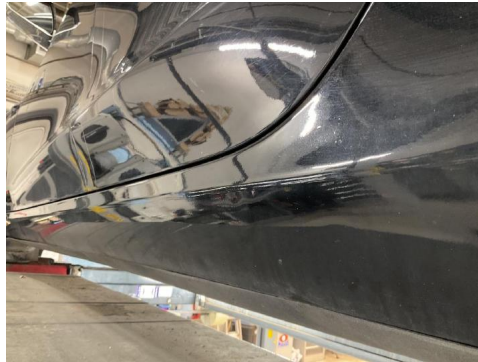
| Ref.Id | Repareres | Resultat | Beskrivelse |
|---|---|---|---|
| 86.4 | Lakk / karosseri utvendig | Skadet: | Støtfanger foran, Støtfanger bak |
| 86.6 | | Pyntelist løs, skadet eller mangler: | Venstre sidekanal, Høyre sidekanal, Støtfanger foran |

| Ref.Id | Opplysning | Resultat | Beskrivelse |
|---|---|---|---|
| 86.30 | Lakk / karosseri utvendig | Mangelfull oppretting/tilpasning | Støtfanger bak |
| 86.35 | | * Diverse småbulker/lakkriper/steinsprut. | |

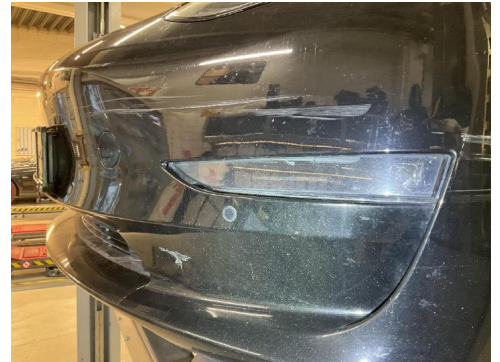
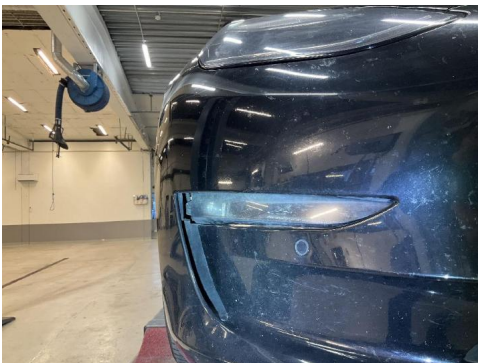
| Ref.Id | Repareres | Resultat | Beskrivelse |
|---|---|---|---|
| 17.17 | Lys | Løs lykt: | |

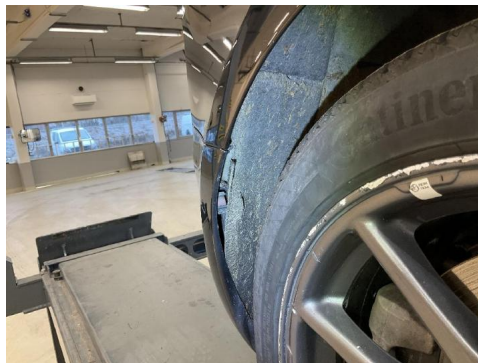
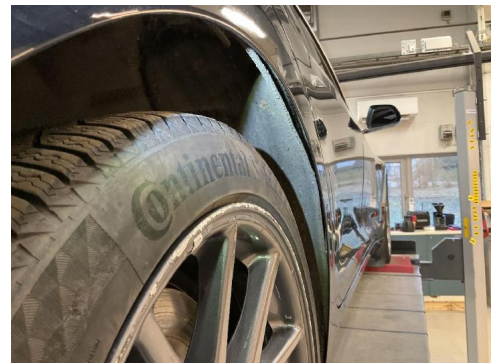
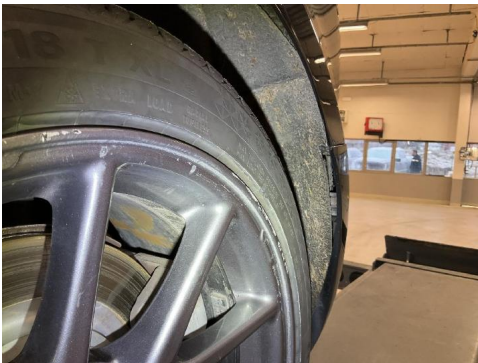
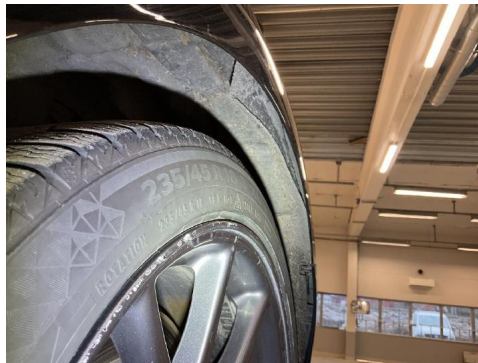
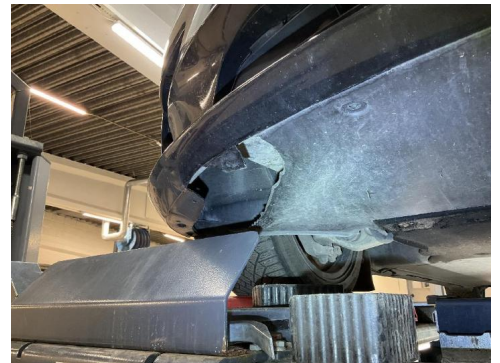
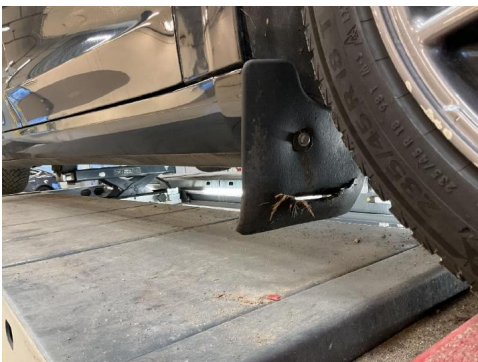
| Ref.Id | Repareres | Resultat | Beskrivelse |
|---|---|---|---|
| 88.1 | Underside | Skadet/løs innerskjerm: | Venstre bak, Høyre bak |
| 88.2 | | Skadet/løst plastdeksel: | Midten foran |

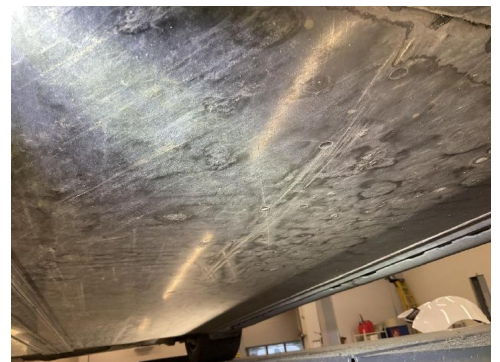
72. Utv. tilstand fremdriftsbatteri elbil/hybrid

| Ref.Id | Opplysning | Resultat | Beskrivelse |
|---|---|---|---|
| 64.9 | Utv. tilstand fremdriftsbatteri elbil/hybrid | * Riper i batterideksel. | |
